RESSOURCE

Font Mazet

Etat des lieux :

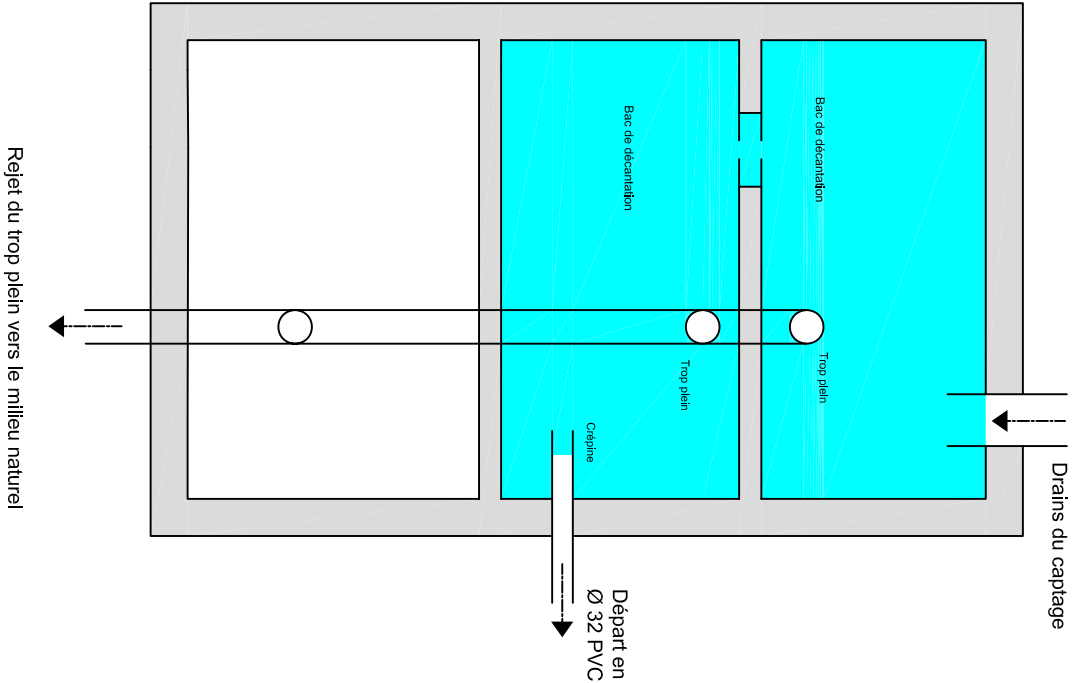
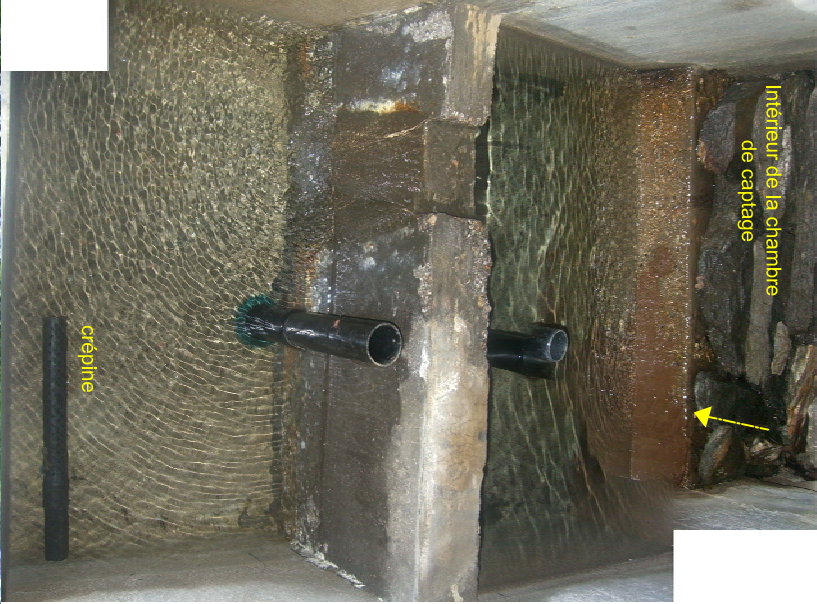
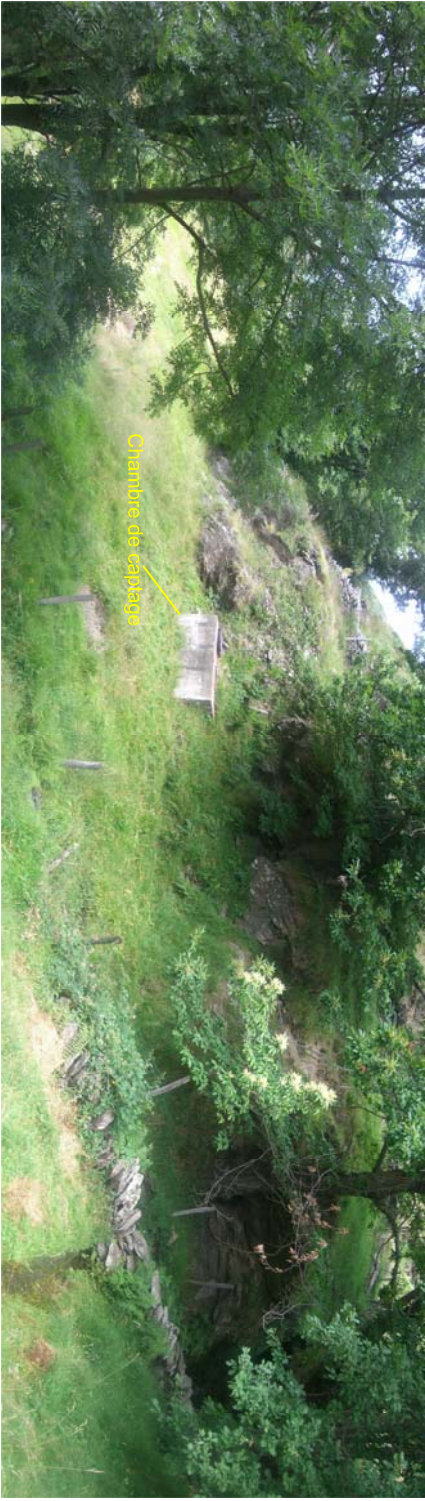
Schéma du captage Font Mazet

Etat de la chambre de captage : la fouque du couvercle est cassé.

La chambre de captage n'est pas fermée à clé.
