## COMMUNE D'EPIERRE

### SCHEMA DIRECTEUR D'ASSAINISSEMENT

#### PHASE II : Etude diagnostique du système d'assainissement collectif

*Annexes*

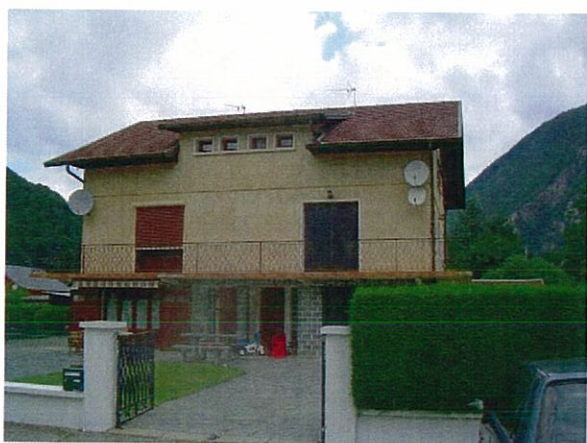
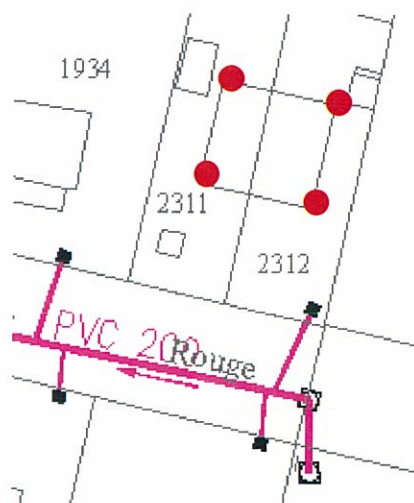
### FICHE DE RAPPORT N°1

**Adresse** : Rue du Roc rouge, parcelles n°2311 et 2312

☒ : Gouttière  
☐ : Grille

☒ : Toute la toiture  
☐ : la moitié de la toiture  
☐ : le tiers de la toiture

Surface approximative raccordée au réseau eaux usées : 145 m<sup>2</sup>

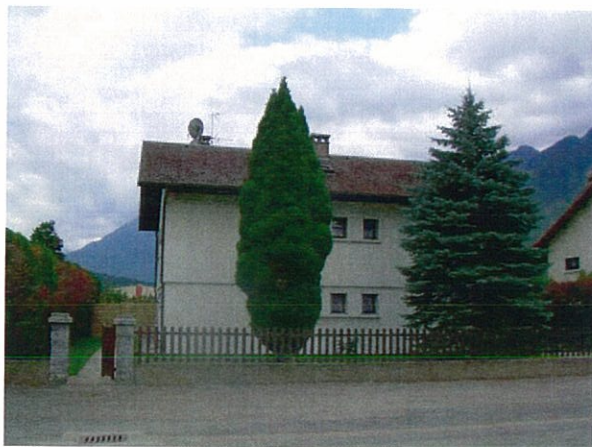
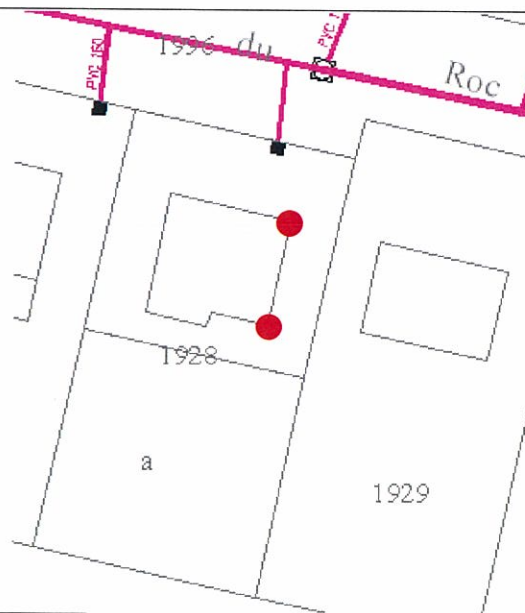
### FICHE DE RAPPORT N°2

**Ville** : Commune d'Epierre  
**Secteur** : L'Etraz  
**Adresse** : Rue du Roc rouge, parcelle n°1928

☒ : Gouttière  
☐ : Grille

☒ : Toute la toiture  
☐ : la moitié de la toiture  
☐ : le tiers de la toiture

Surface approximative raccordée au réseau eaux usées : 140 m<sup>2</sup>

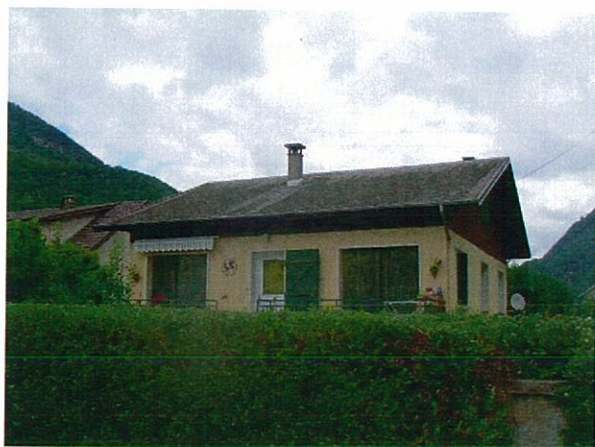
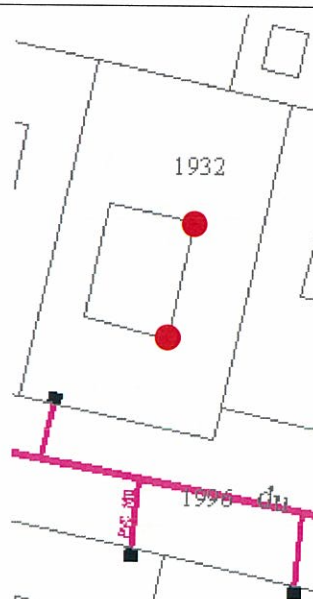
### **FICHE DE RAPPORT N°3**

**Ville** : Commune d'Epière  
**Secteur** : L'Etraz  
**Adresse** : Rue du Roc rouge, parcelle n°1932

☒ : Gouttière  
☐ : Grille

☒ : Toute la toiture  
☐ : la moitié de la toiture  
☐ : le tiers de la toiture

Surface approximative raccordée au réseau eaux usées : 120 m<sup>2</sup>

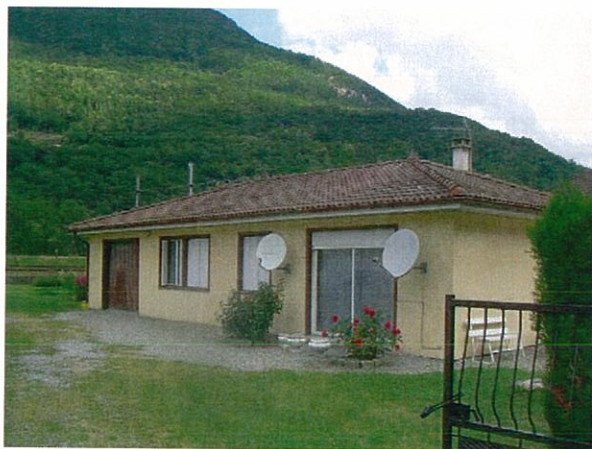
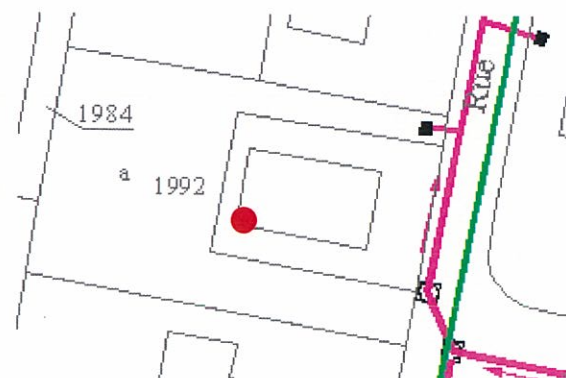
### FICHE DE RAPPORT N°4

**Adresse** : Rue des Allobroges, parcelle n°1992

☒ : Toute la toiture  
☐ : la moitié de la toiture  
☐ : le tiers de la toiture

Surface approximative raccordée au réseau eaux usées : 135 m<sup>2</sup>

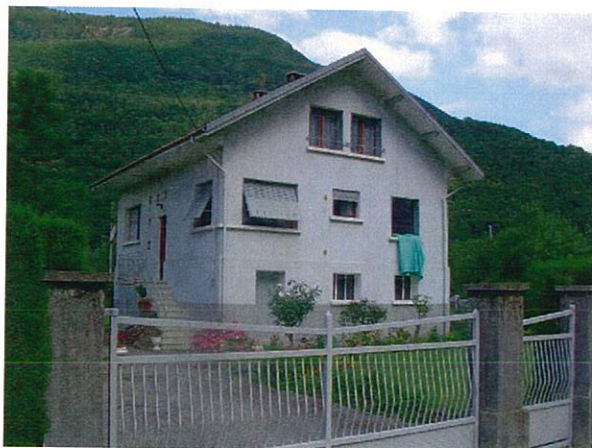
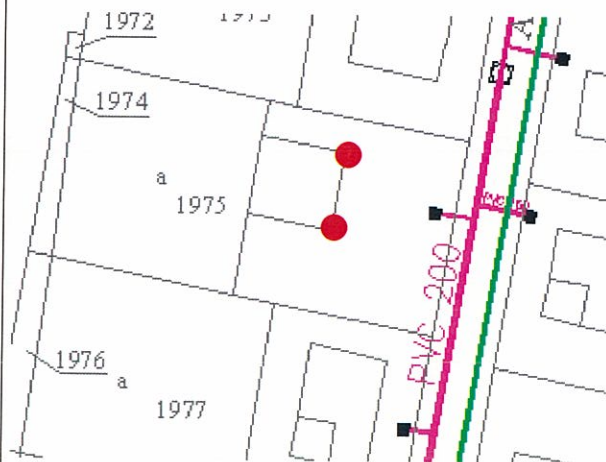
### FICHE DE RAPPORT N°5

**Ville** : Commune d'Epierre  
**Secteur** :  
**Adresse** : Rue des Allobroges, parcelle n°1975

☒ : Gouttière  
☐ : Grille

☒ : Toute la toiture  
☐ : la moitié de la toiture  
☐ : le tiers de la toiture

Surface approximative raccordée au réseau eaux usées : **95 m²**

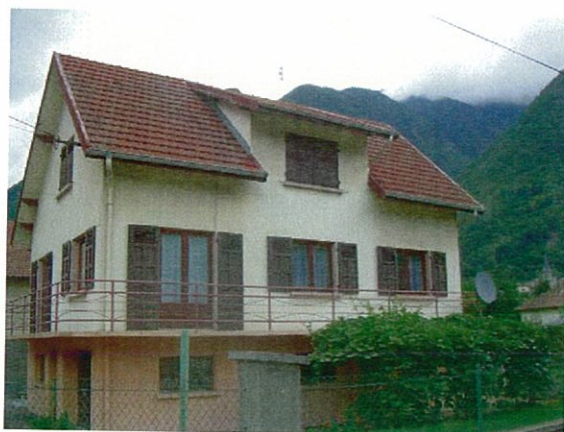
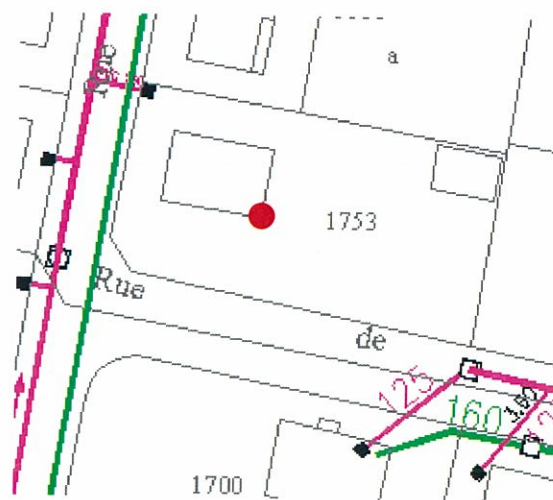
### FICHE DE RAPPORT N°6

**Ville** : Commune d'Epierre  
**Secteur** : Les Remblais  
**Adresse** : Rue des Allobroges, parcelle n°1753

☒ : Gouttière  
☐ : Grille

☐ : Toute la toiture  
☐ : la moitié de la toiture  
☒ : le tiers de la toiture

☐ : Côté avant  
☒ : Côté arrière  
☐ : Côté droit  
☐ : Côté gauche

Surface approximative raccordée au réseau eaux usées : 15 m<sup>2</sup>

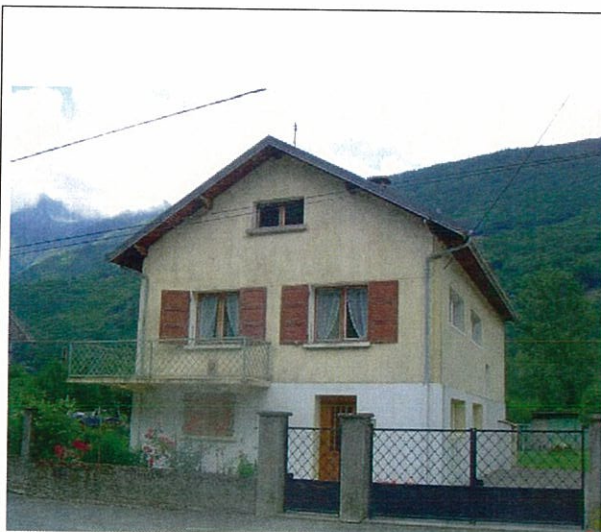
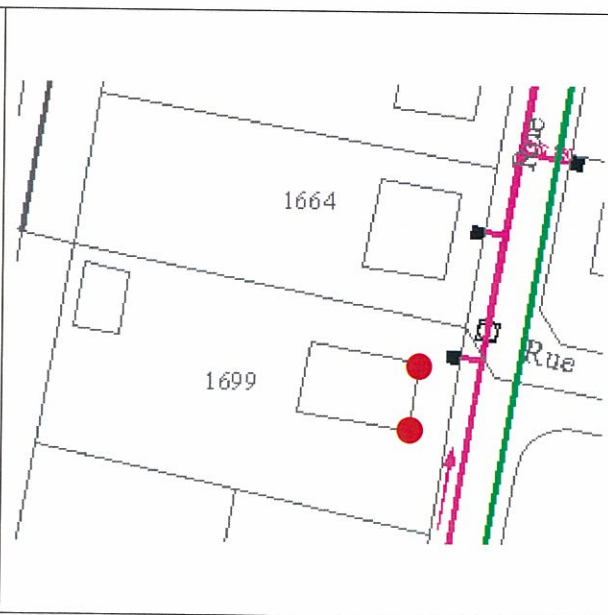
### FICHE DE RAPPORT N°7

**Ville** : Commune d'Epierre  
**Secteur** : Les Remblais  
**Adresse** : Rue des Allobroges, parcelle n°1699

☒ : Gouttière  
☐ : Grille

☒ : Toute la toiture  
☐ : la moitié de la toiture  
☐ : le tiers de la toiture

Surface approximative raccordée au réseau eaux usées : 90 m<sup>2</sup>

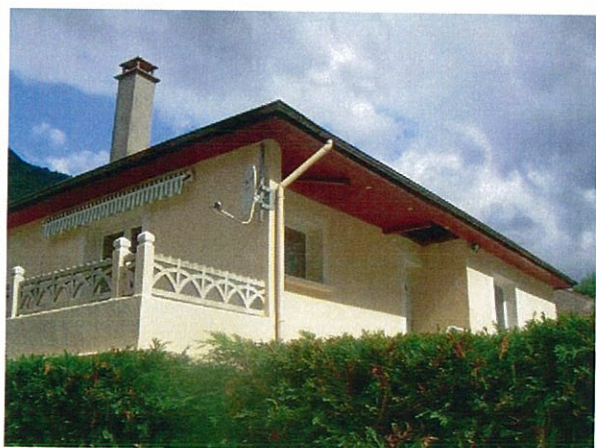
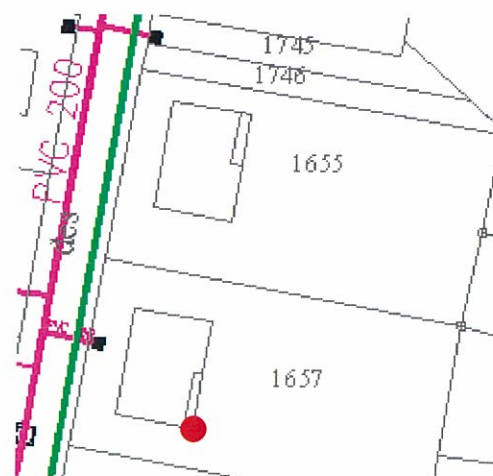
### FICHE DE RAPPORT N°8

**Ville** : Commune d'Epierre  
**Secteur** : Les Remblais  
**Adresse** : Rue des Allobroges, parcelle n°1657

☒ : Gouttière  
☐ : Grille

☐ : Toute la toiture  
☒ : la moitié de la toiture  
☐ : le tiers de la toiture

☐ : Côté avant  
☒ : Côté arrière  
☐ : Côté droit  
☐ : Côté gauche

Surface approximative raccordée au réseau eaux usées : 55 m<sup>2</sup>

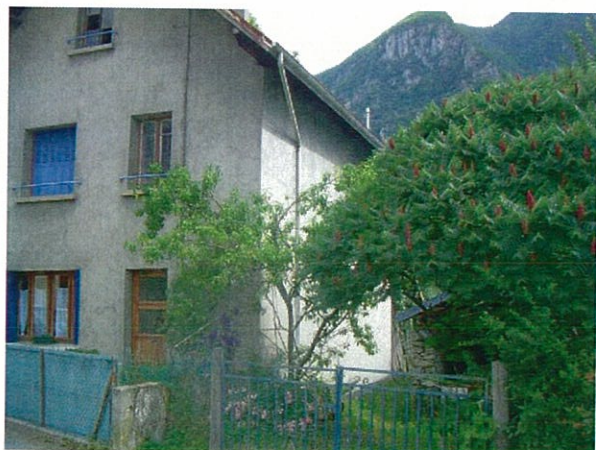
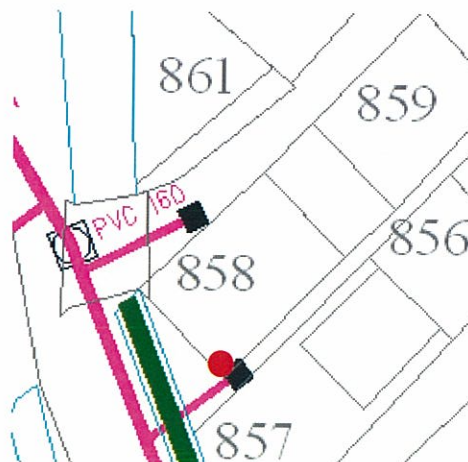
### FICHE DE RAPPORT N°9

**Adresse** : Rue du Champ de Foire, parcelle n°858

☒ : Gouttière  
☐ : Grille

☐ : Toute la toiture  
☒ : la moitié de la toiture  
☐ : le tiers de la toiture

☐ : Côté avant  
☐ : Côté arrière  
☒ : Côté droit  
☐ : Côté gauche

Surface approximative raccordée au réseau eaux usées : 40 m<sup>2</sup>

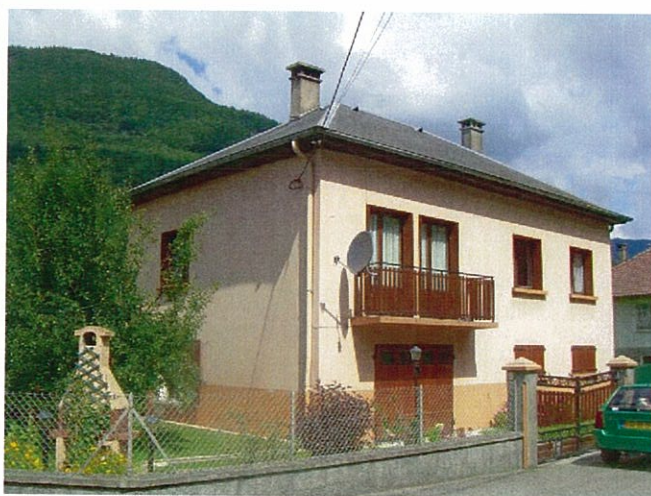
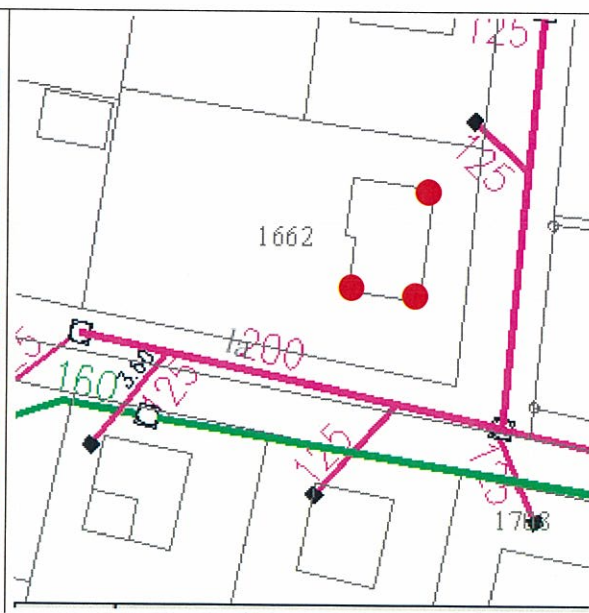
### FICHE DE RAPPORT N°10

**Ville** : Commune d'Epierre  
**Secteur** : Les Remblais  
**Adresse** : Rue de la Coutire, parcelle n°1662

☒ : Gouttière  
☐ : Grille

☒ : Toute la toiture  
☐ : la moitié de la toiture  
☐ : le tiers de la toiture

Surface approximative raccordée au réseau eaux usées : 95 m<sup>2</sup>

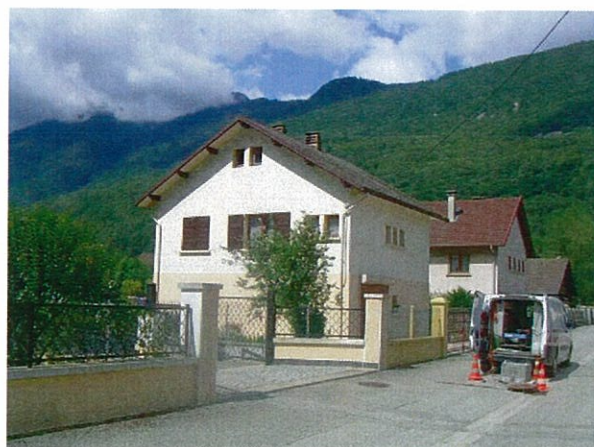
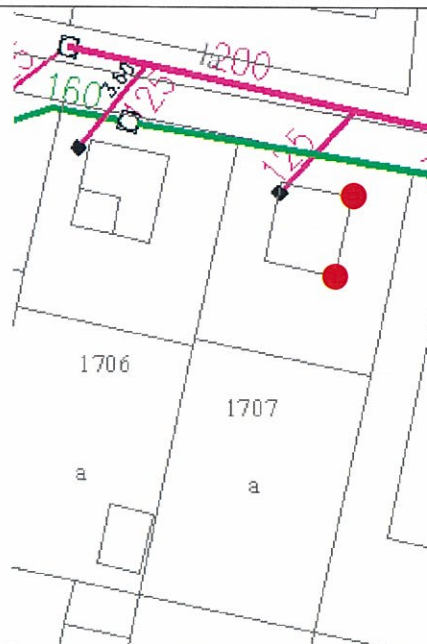
### FICHE DE RAPPORT N°11

**Adresse** : Rue de la Coutire, parcelle n°1707

☒ : Gouttière  
☐ : Grille

☒ : Toute la toiture  
☐ : la moitié de la toiture  
☐ : le tiers de la toiture

Surface approximative raccordée au réseau eaux usées : 70 m<sup>2</sup>

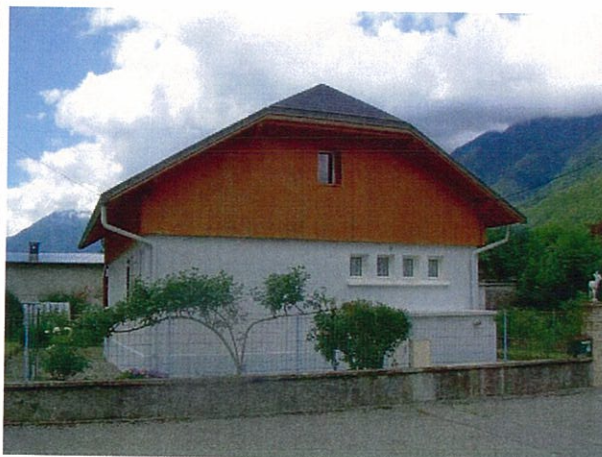
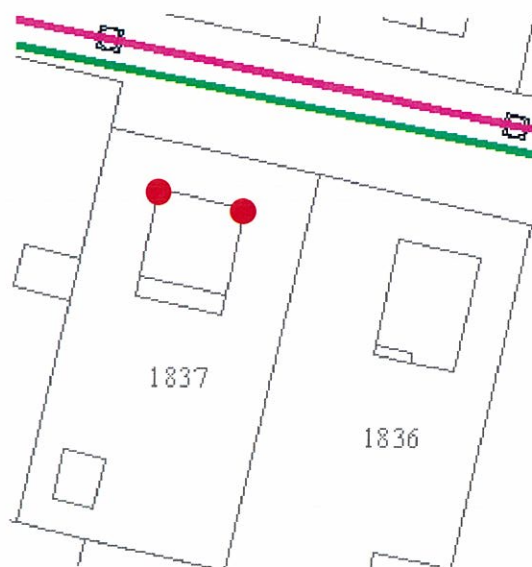
☒ : Gouttière  
☐ : Grille

☒ : Toute la toiture  
☐ : la moitié de la toiture  
☐ : le tiers de la toiture

Surface approximative raccordée au réseau eaux usées : **85 m²**

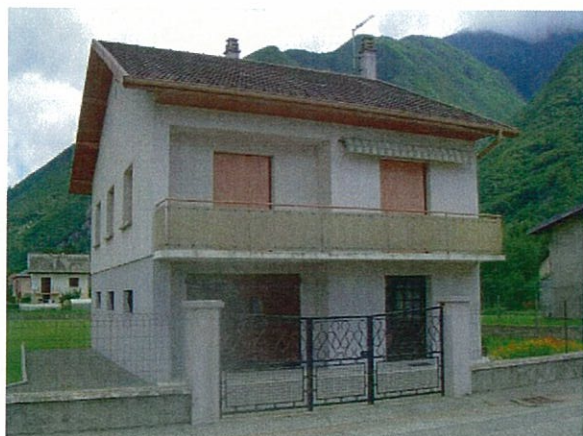
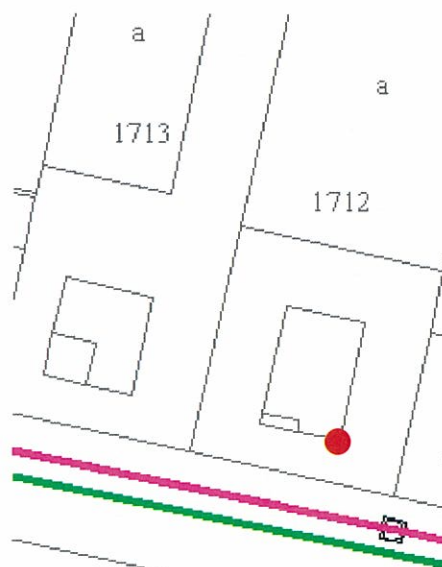
☒ : Toute la toiture  
☐ : la moitié de la toiture  
☐ : le tiers de la toiture

Surface approximative raccordée au réseau eaux usées : 85 m<sup>2</sup>

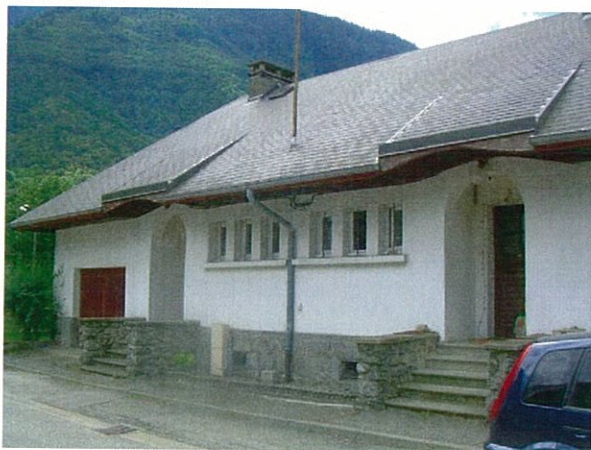
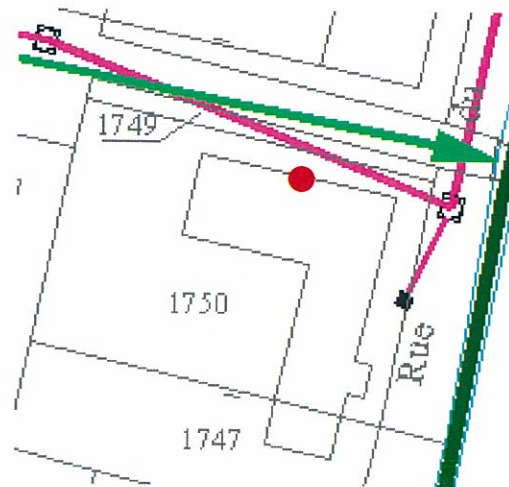
☐ : Toute la toiture  
☐ : la moitié de la toiture  
☒ : le tiers de la toiture

☒ : Côté avant  
☐ : Côté arrière  
☐ : Côté droit  
☐ : Côté gauche

Surface approximative raccordée au réseau eaux usées : 35 m<sup>2</sup>

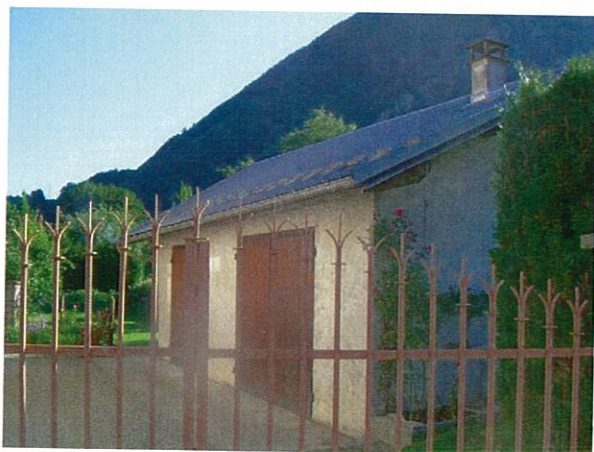
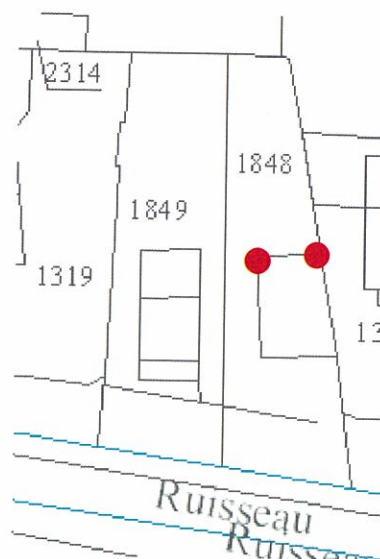
☒ : Toute la toiture  
☐ : la moitié de la toiture  
☐ : le tiers de la toiture  
☐ : Côté gauche

Surface approximative raccordée au réseau eaux usées : 80 m<sup>2</sup>

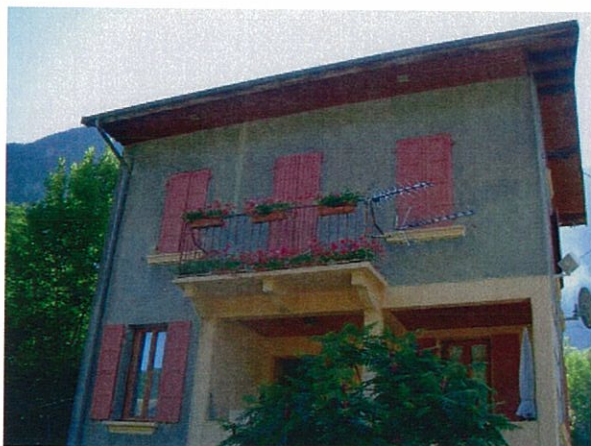
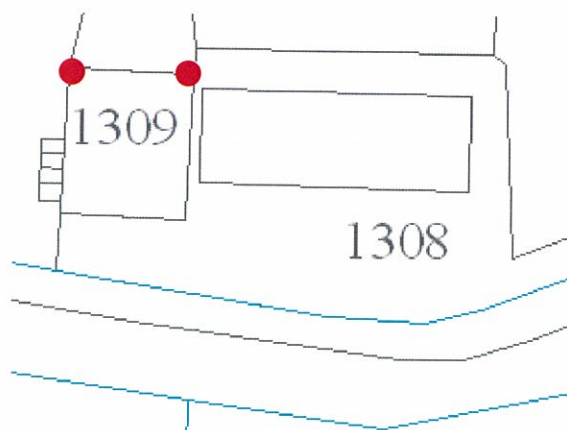
☒ : Toute la toiture  
☐ : la moitié de la toiture  
☐ : le tiers de la toiture

Surface approximative raccordée au réseau eaux usées : **50 m²**

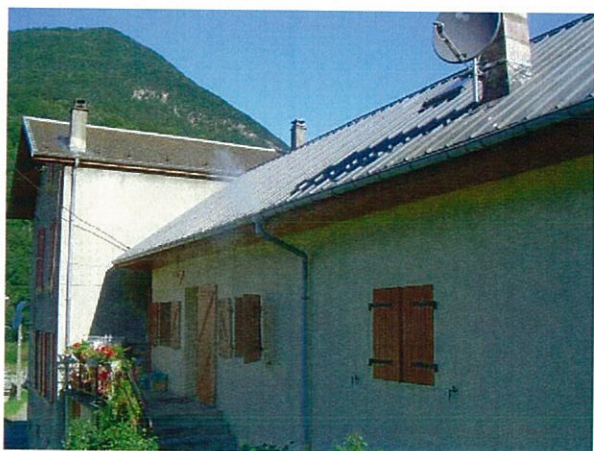
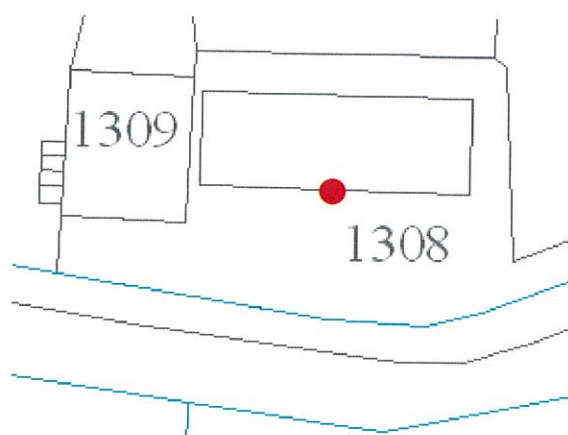
☒ : Toute la toiture  
☐ : la moitié de la toiture  
☐ : le tiers de la toiture

Surface approximative raccordée au réseau eaux usées : 90 m<sup>2</sup>

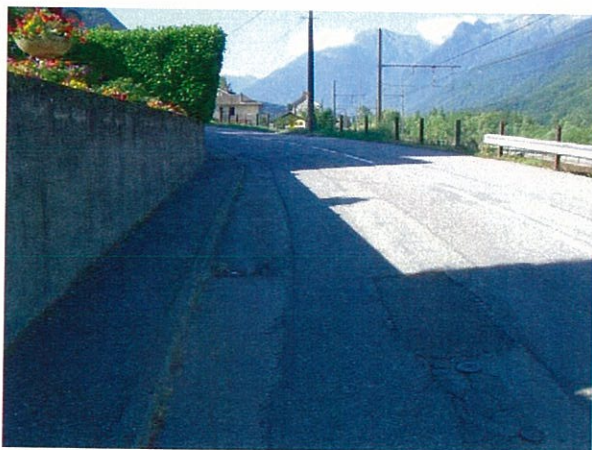
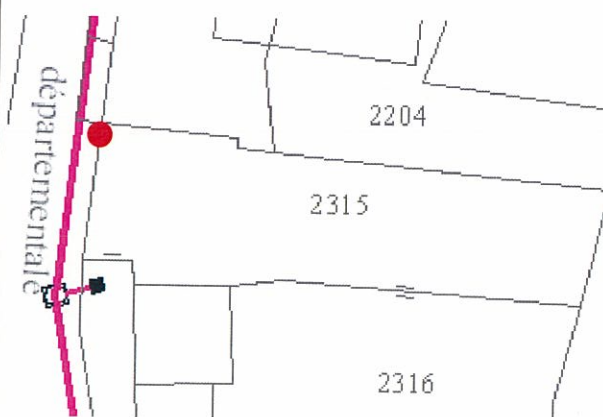
Surface approximative raccordée au réseau eaux usées : 400 m<sup>2</sup>

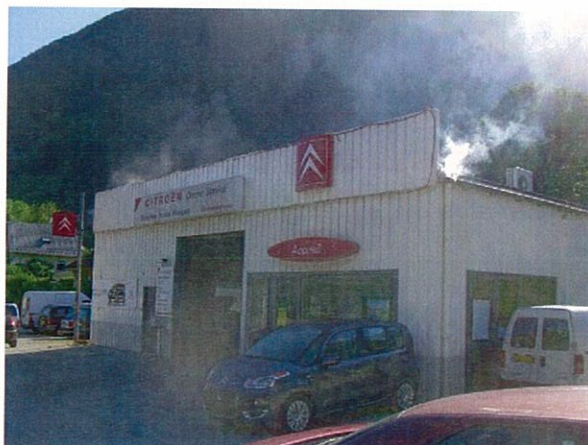
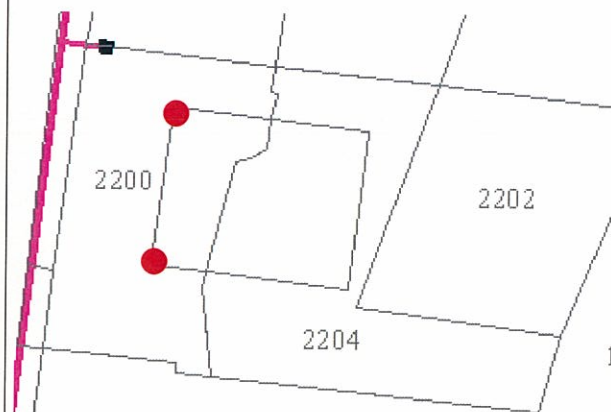
☒ : Toute la toiture  
☐ : la moitié de la toiture  
☐ : le tiers de la toiture

Surface approximative raccordée au réseau eaux usées : 320 m<sup>2</sup>

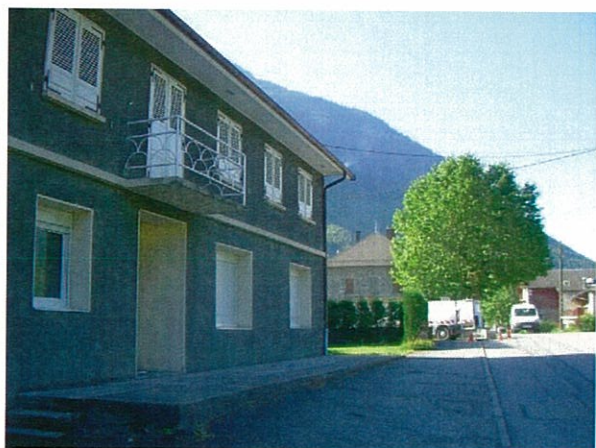
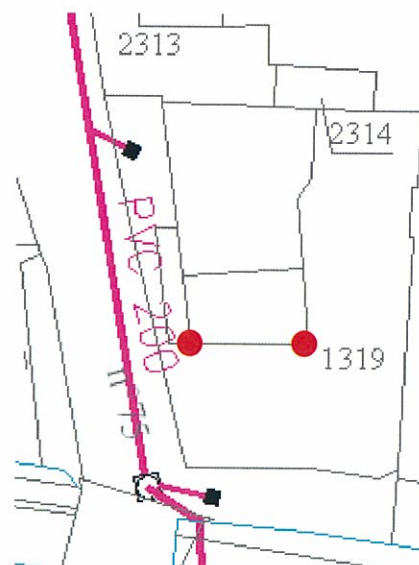
Surface approximative raccordée au réseau eaux usées : 220 m<sup>2</sup>

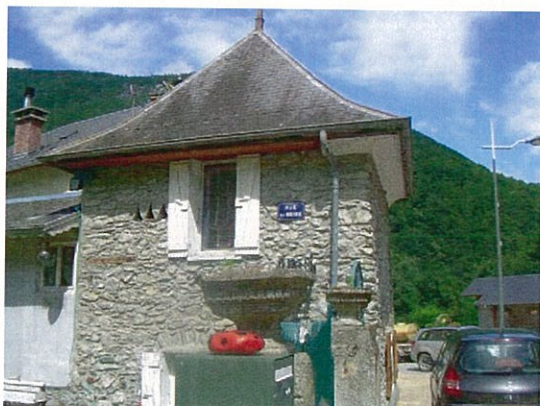
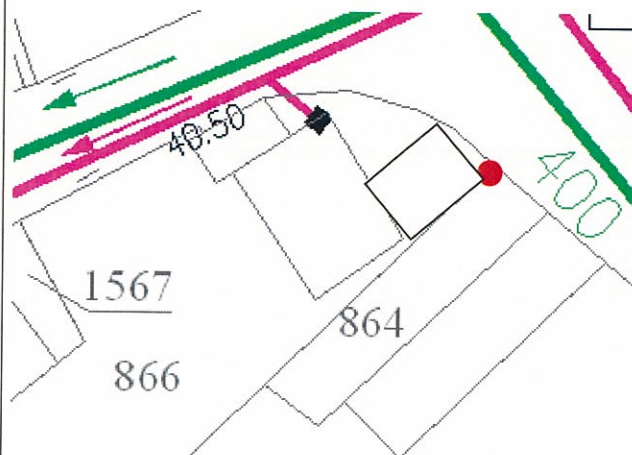
☒ : Toute la toiture  
☐ : la moitié de la toiture  
☐ : le tiers de la toiture

Surface approximative raccordée au réseau eaux usées : 30 m<sup>2</sup>

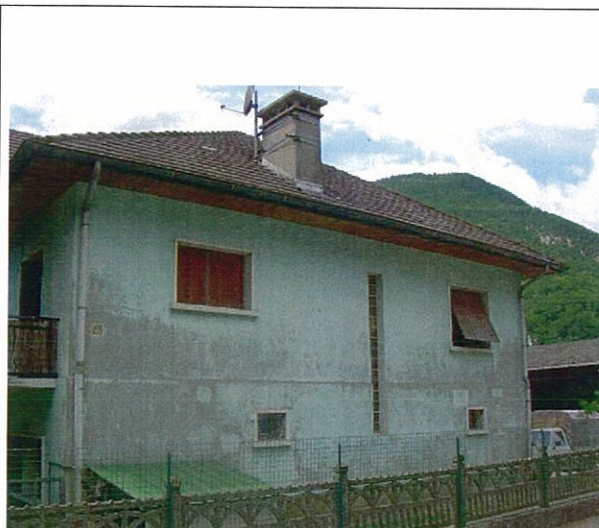
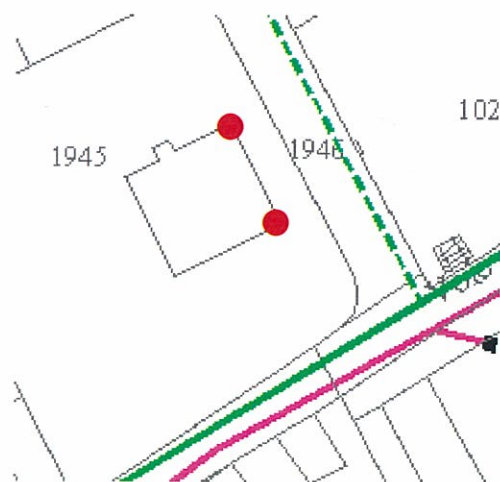
☒ : Toute la toiture  
☐ : la moitié de la toiture  
☐ : le tiers de la toiture

Surface approximative raccordée au réseau eaux usées : 145 m<sup>2</sup>

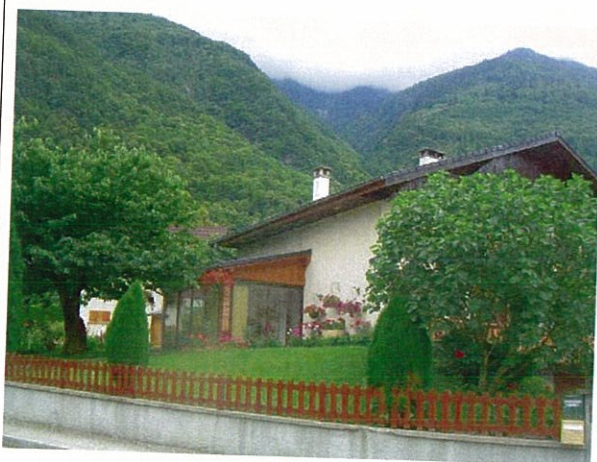
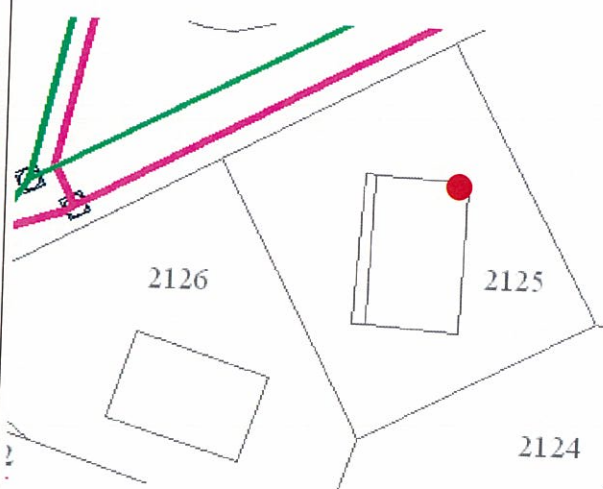
☐ : Toute la toiture  
☒ : la moitié de la toiture  
☐ : le tiers de la toiture

☒ : Côté avant  
☐ : Côté arrière  
☐ : Côté droit  
☐ : Côté gauche

Surface approximative raccordée au réseau eaux usées : 55 m<sup>2</sup>
