SEPTEMBRE 2010

COMMUNE DE SATILLIEU

**RAPPORT D'ETUDE POUR LA PROTECTION
D'UNE CANALISATION D'ASSAINISSEMENT**

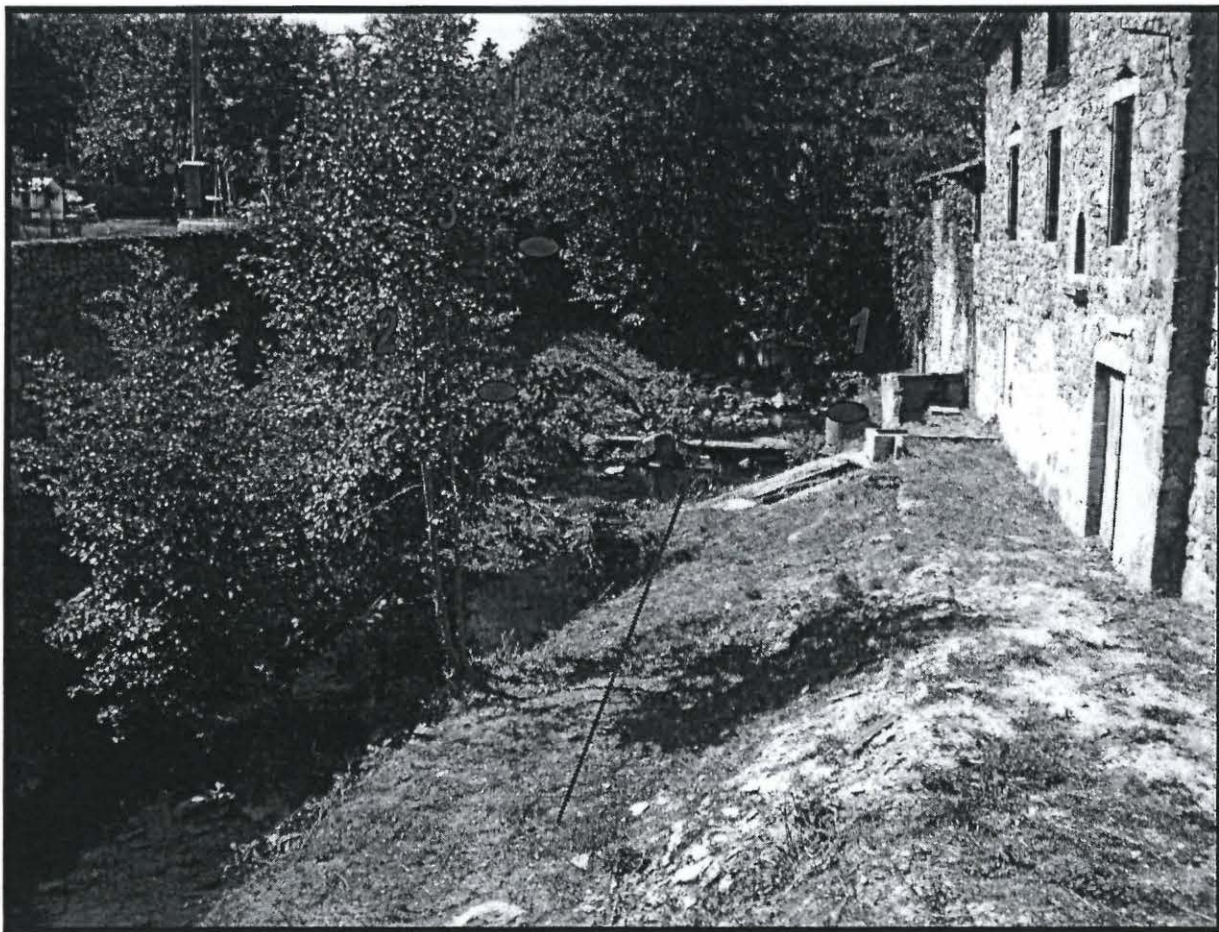
VUE DE LA TRAVERSEE D'EAUX USEES A PARTIR DE LA PASSERELLE AVAL.

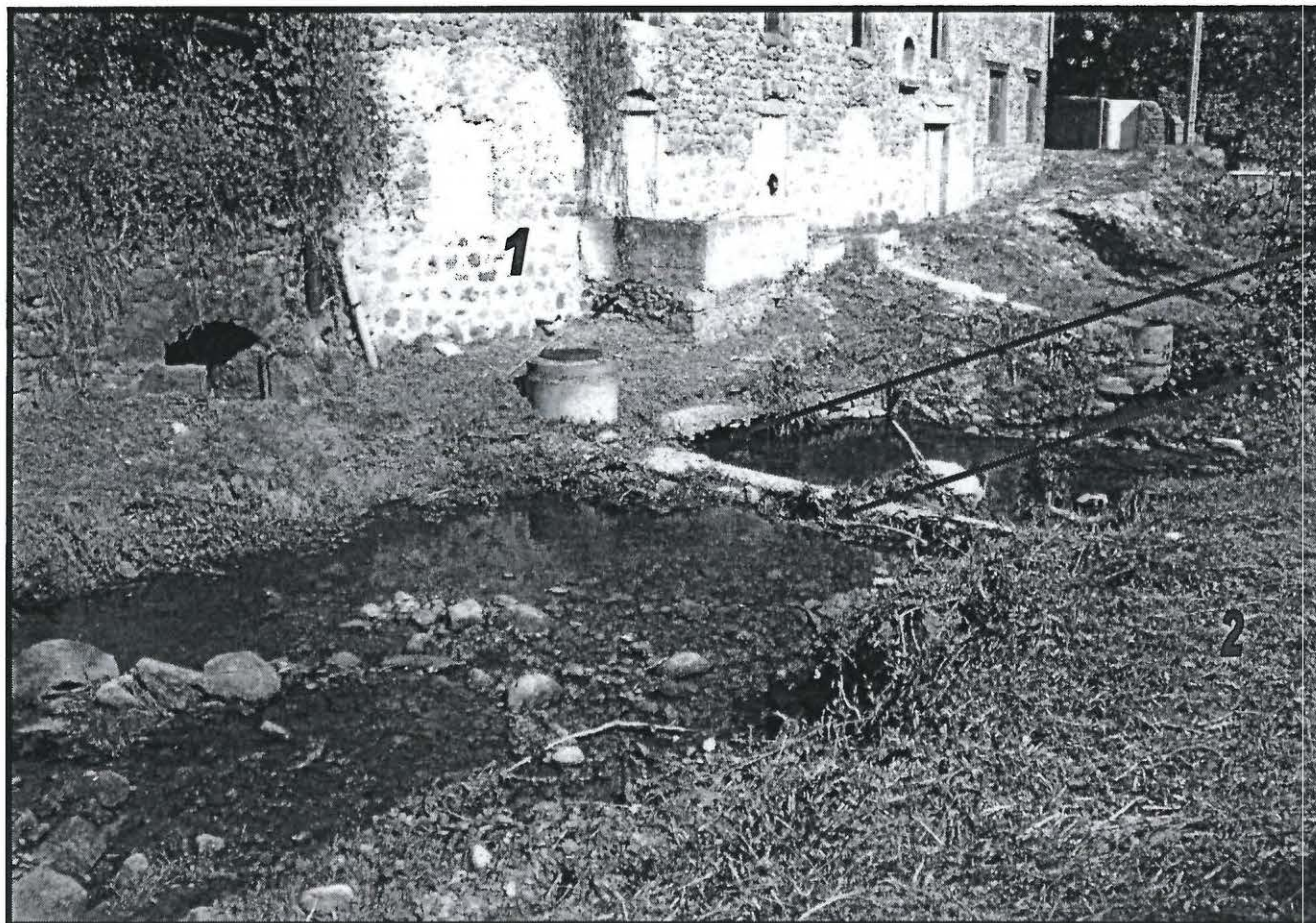
VUE DE LA
TRAVERSEE
D'EAUX USEES EN
AMONT

Le collecteur en aval
du regard 1 est apparent

Le collecteur et la
protection béton sont
apparents,

- ❖ Le remplacement de la canalisation en aval du regard n°1 jusqu'à la prise d'eau environ 8 ml,
- ❖ La mise en œuvre d'enrochement percolé le long des berges sur environ 3 mètres en amont des regards n°1 et 2 ainsi que 8 mètres en aval rive gauche et droite afin de protéger les collecteurs et regards,

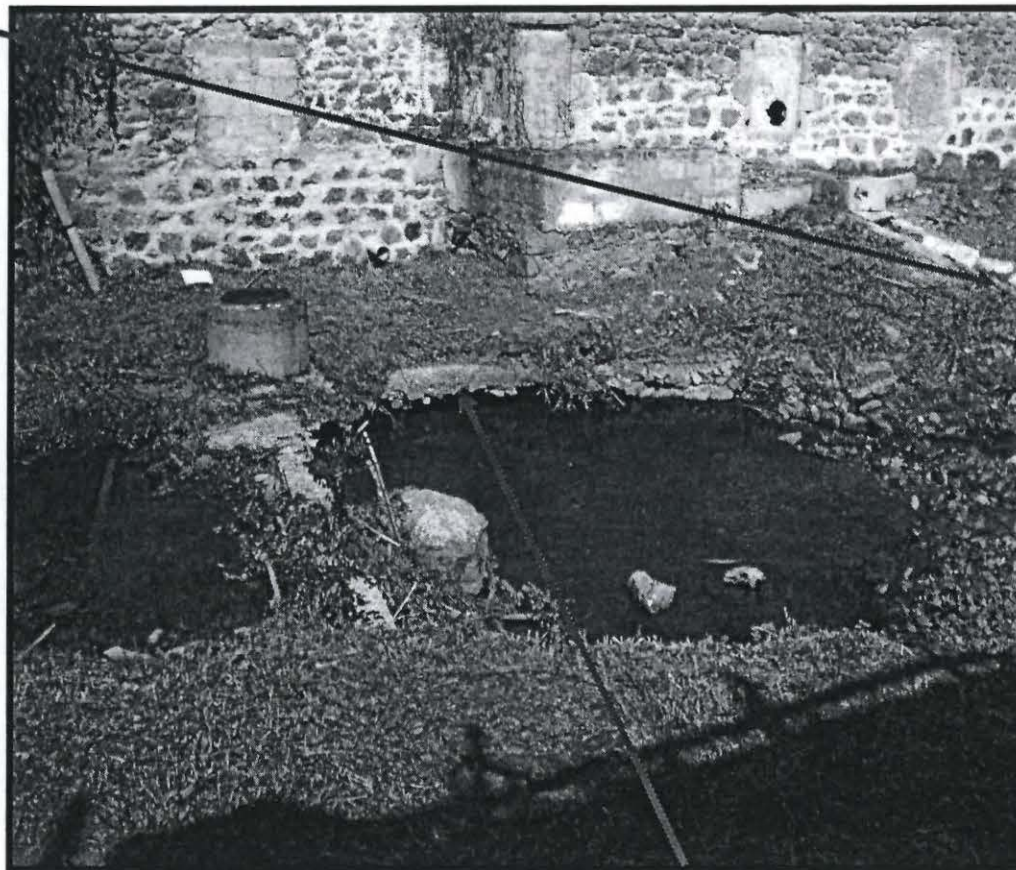
Affouillement entre le regard et la prise d'eau à priori créé sur le rocher

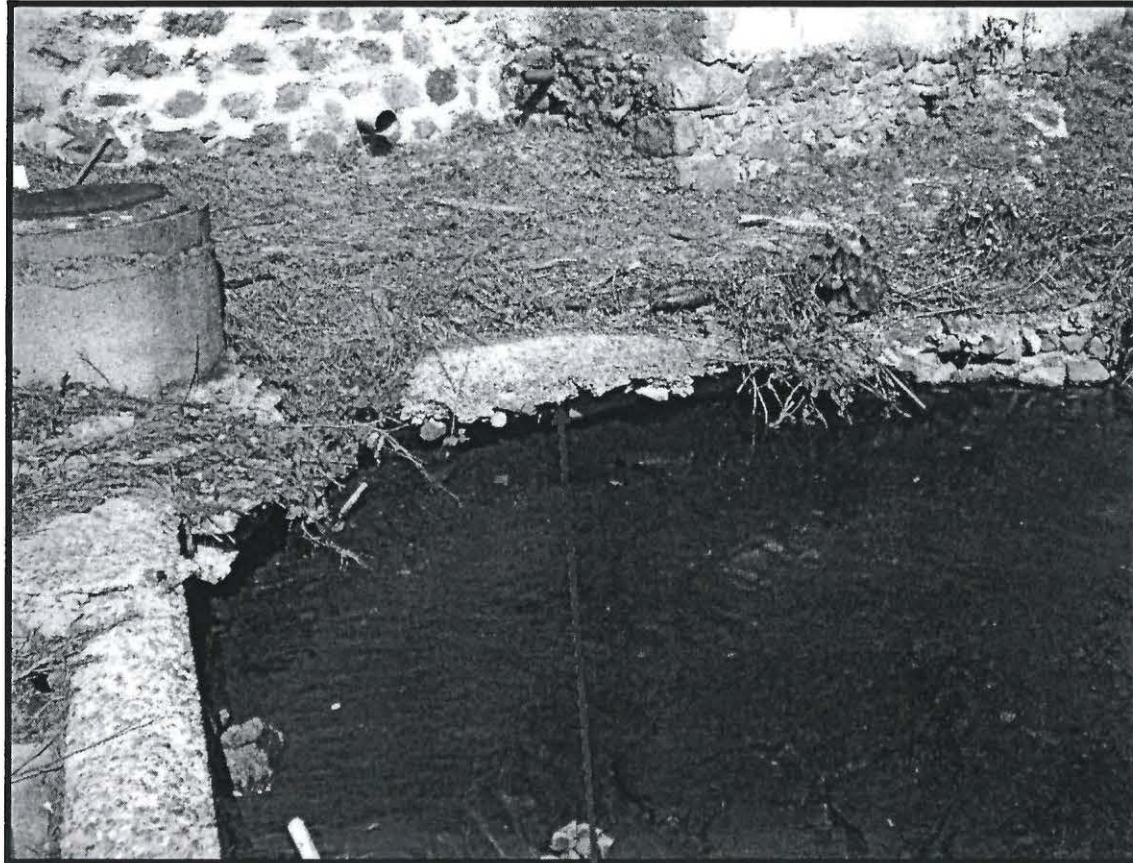
Jonction de deux tuyaux visible et en partie immergée

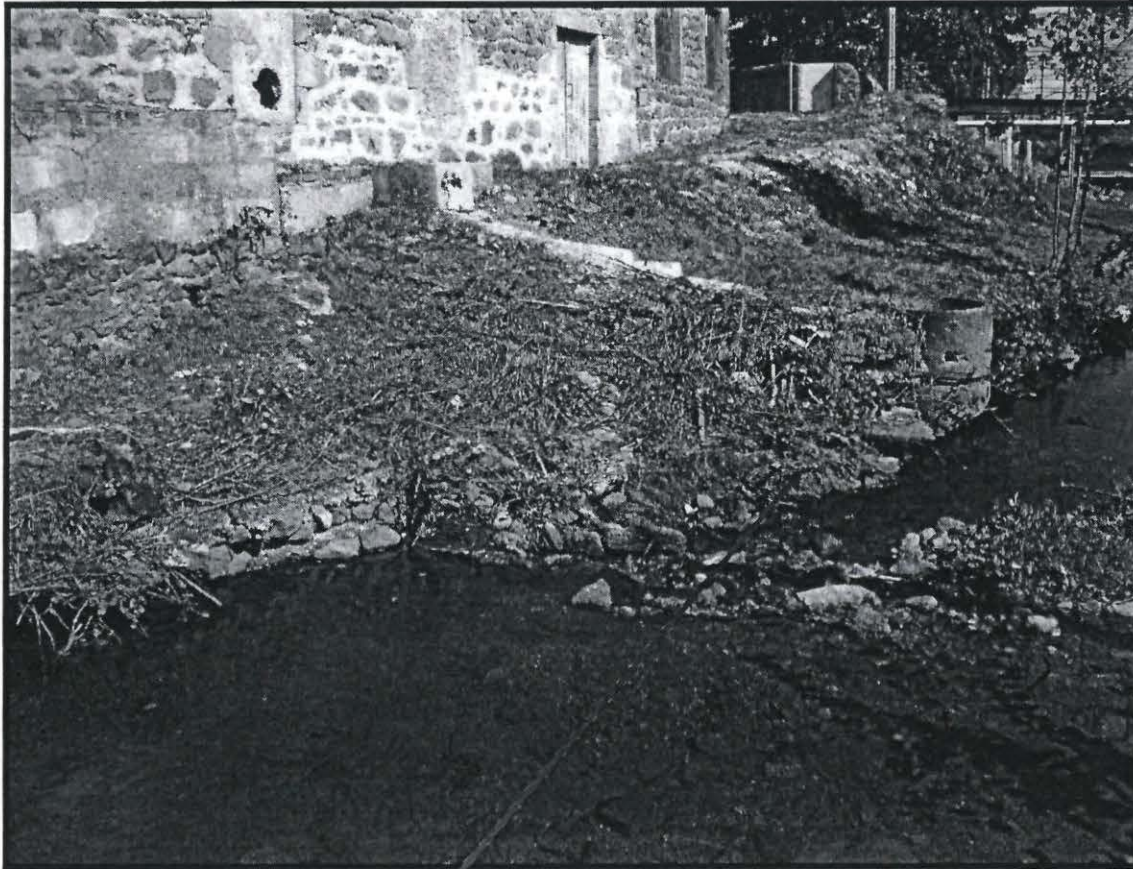
Prise d'eau en aval créée sur le rocher

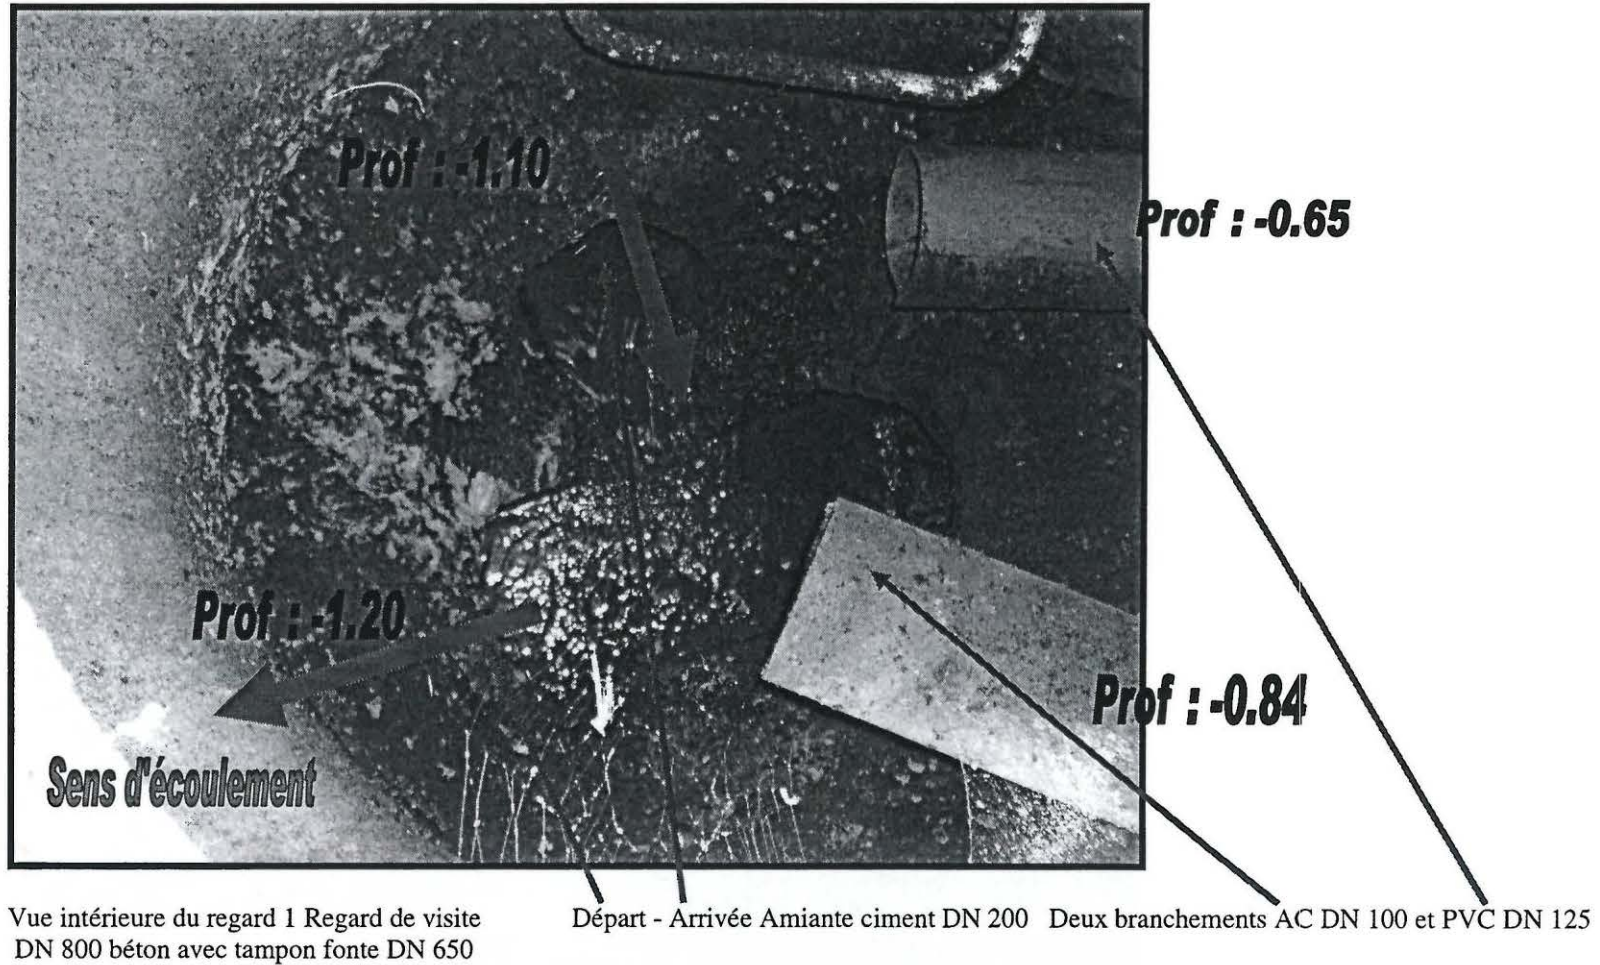
Vue intérieure du regard 1 Regard de visite
DN 800 béton avec tampon fonte DN 650

Départ - Arrivée Amiante ciment DN 200 Deux branchements AC DN 100 et PVC DN 125

- ❖ Le remplacement des deux regards d'eaux usées n°1 et 2 en les munissant de tampons verrouillés,
- ❖ Le remplacement intégral de la canalisation traversant le Malpertuis,

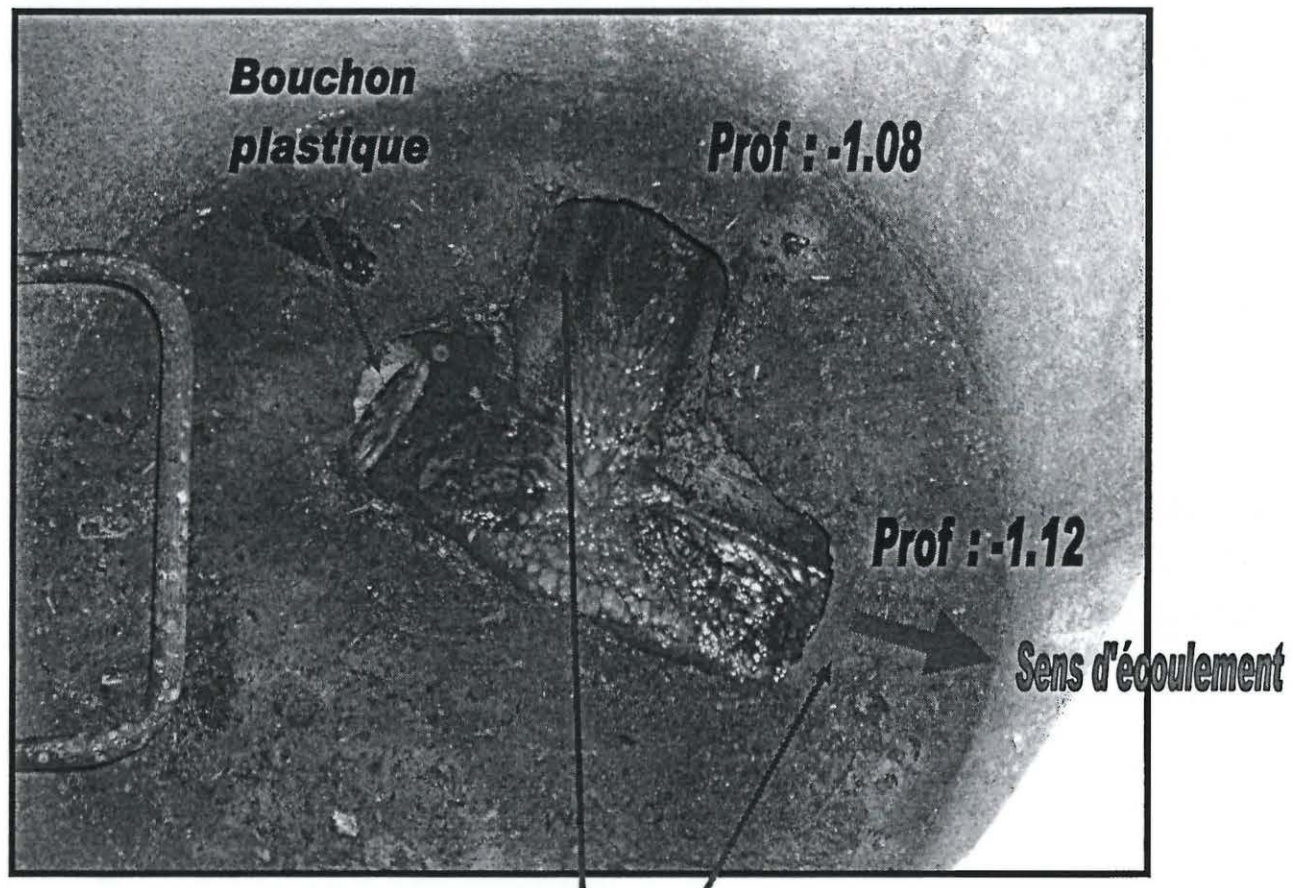
Vue intérieure du regard 2 Regard de visite
DN 800 béton avec tampon fonte DN 650

Arrivée - Départ Amiante ciment DN 200

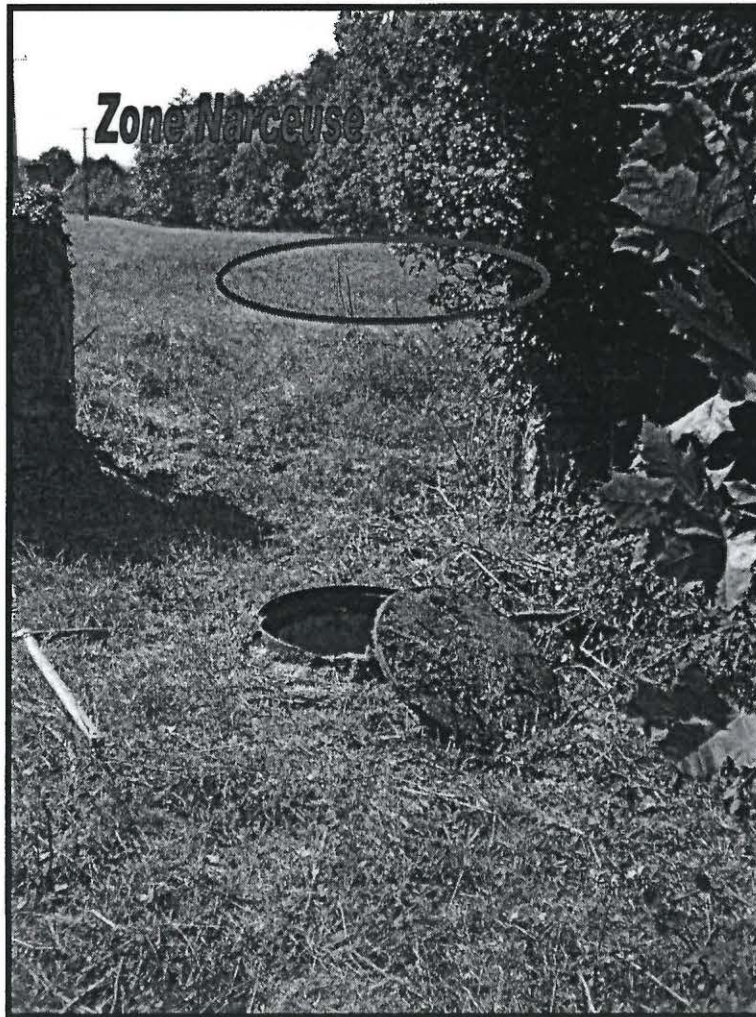
Vue intérieure du regard 3
Regard de visite 800 béton avec tampon fonte DN 650

Arrivée départ Amiante ciment DN 200 profondeur 3.10 m
Branchement profondeur 2.10 m
Arrivée d'eaux parasites de temps sec en amont

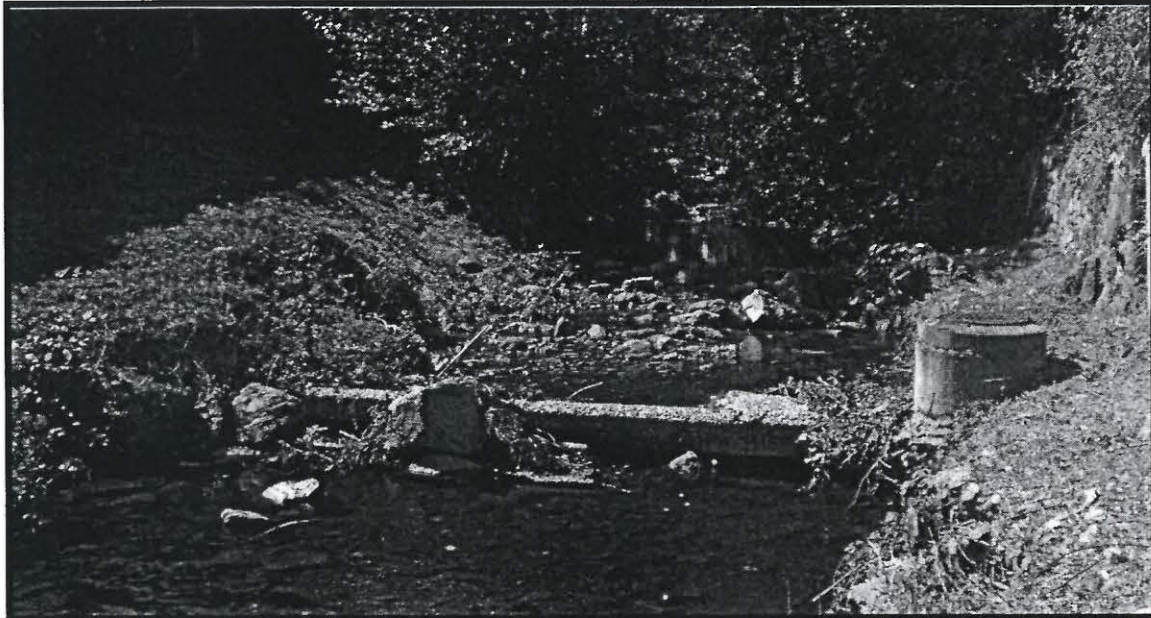
Augmentation soudaine du débit le 23.09 vers 15h00 sans précipitation à priori vidange d'un plan d'eau
