**SYNDICAT INTERCOMMUNAL DES EAUX DE LA REGION
DE DOLOMIEU MONTCARRA**

**SCHEMA DIRECTEUR D'ASSAINISSEMENT DES
COMMUNES DE SAINT MARCEL-BEL-ACCUEIL, SAINT
HILAIRE-DE-BRENS, VENERIEU ET MORAS
(TERRITOIRE DE L'ANCIEN SIE DU LAC DE MORAS)**

**PHASE 2 : CAMPAGNE DE MESURES
PHASE 3 : ANALYSE DU FONCTIONNEMENT ET SCHEMA
DIRECTEUR D'ASSAINISSEMENT**

MEMOIRE

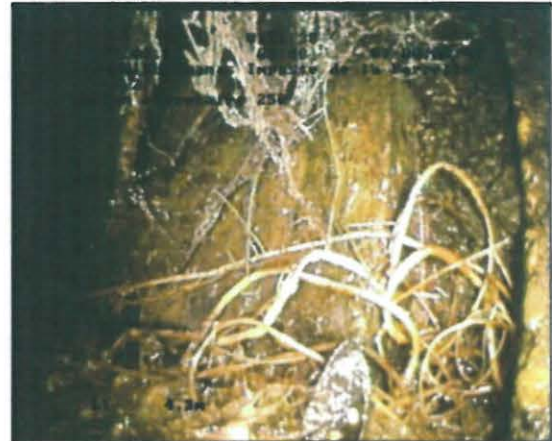
Photo: 0000001.JPG, 00:00:35
4,37m, Radicelles de 12 à 12 h. -, joint

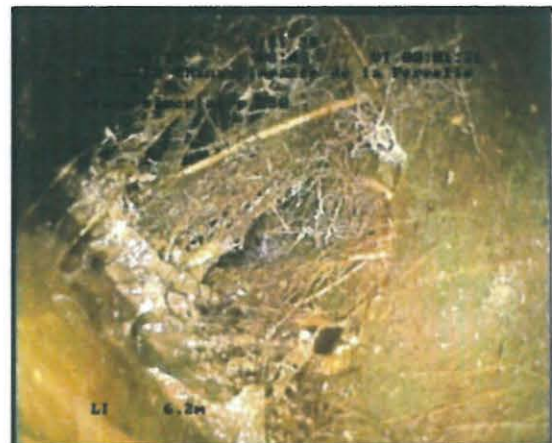
Photo: 0000003.JPG, 00:01:14
6,27m, Ensemble complexe de racines de 12 à 12 h. -, joint

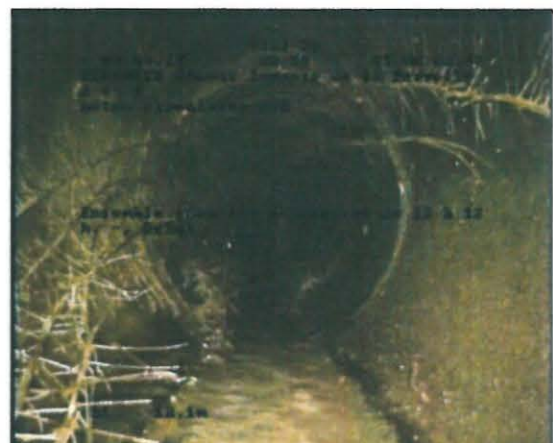
Photo: 0000007.JPG, 00:01:35
9,9m, Piquage direct, carotté, raccordement ouvert à 10 h., - (-)

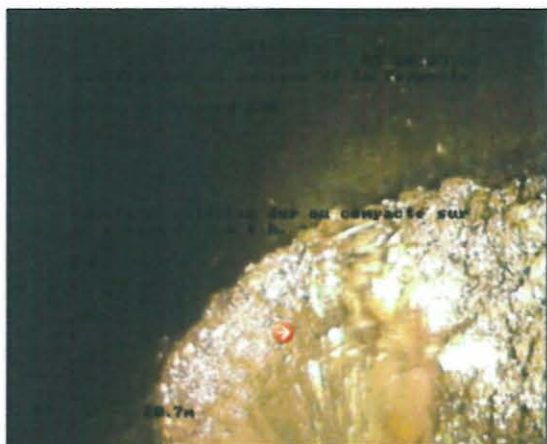
Photo: 0000026.JPG, 00:03:01
20,72m, Dépôts de matériau dur ou compacté sur le radier de 4 à 6 h. -

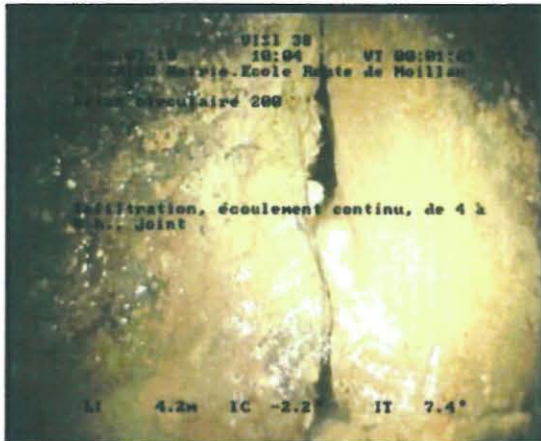
Photo: 0000053.JPG, 00:01:04
4,24m, Infiltration, écoulement continu, de 4 à 8 h., joint

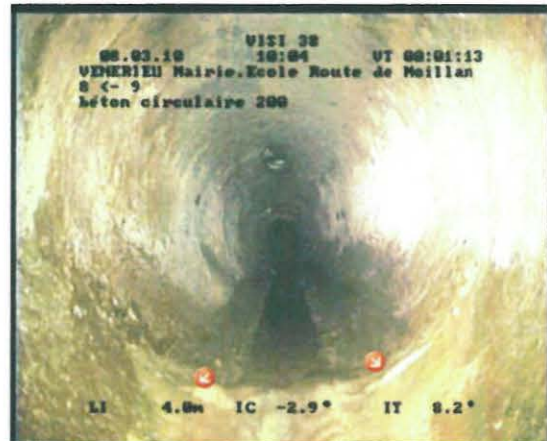
Photo: 0000054.JPG, 00:01:04
4,24m, Infiltration, écoulement continu, de 4 à 8 h., joint

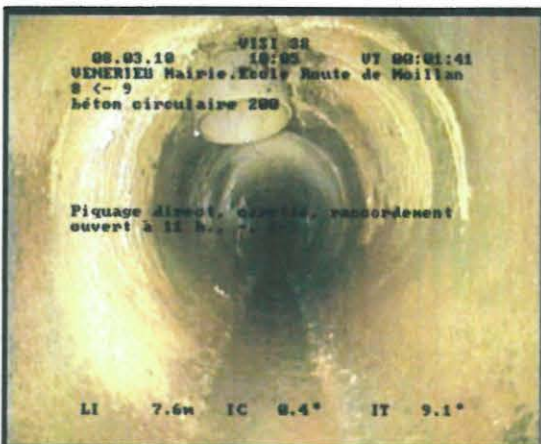
Photo: 0000055.JPG, 00:01:41
7,96m, Piquage direct, carotté, raccordement ouvert à 11 h., -, (-)

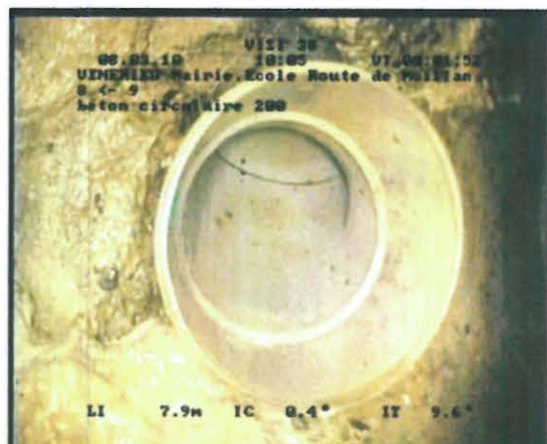
Photo: 0000056.JPG, 00:01:41
7,96m, Piquage direct, carotté, raccordement ouvert à 11 h., -, (-)

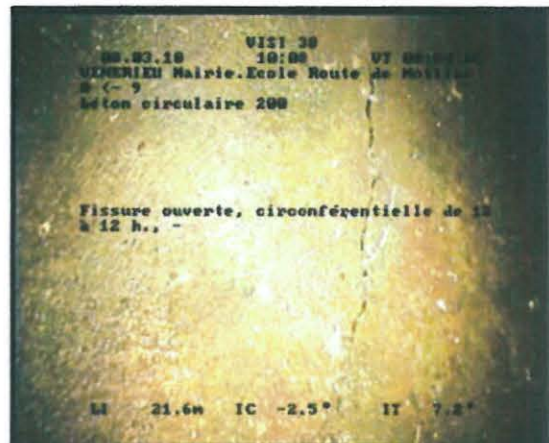
Photo: 0000064.JPG, 00:04:07
21,6m, Fissure ouverte, circonférentielle de 12 à 12 h., -

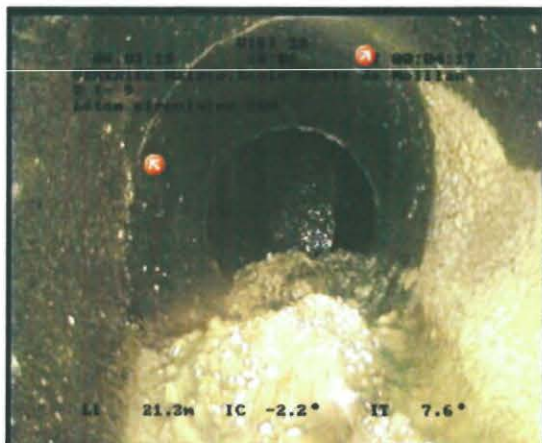
Photo: 0000065.JPG, 00:04:07
21,6m, Fissure ouverte, circonférentielle de 12 à 12 h., -

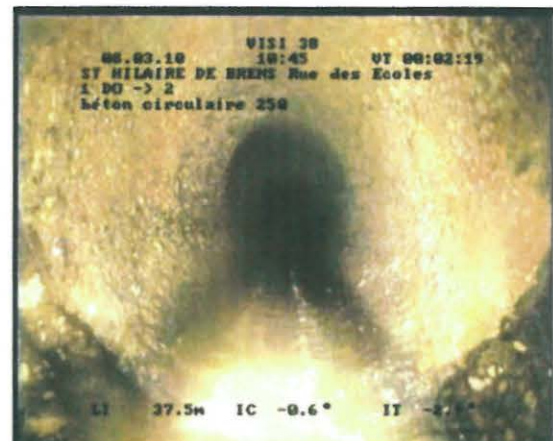
Photo: 0000004.JPG, 00:02:12
37,54m, Piquage direct, buriné, raccordement ouvert à 2 h., -, (-)

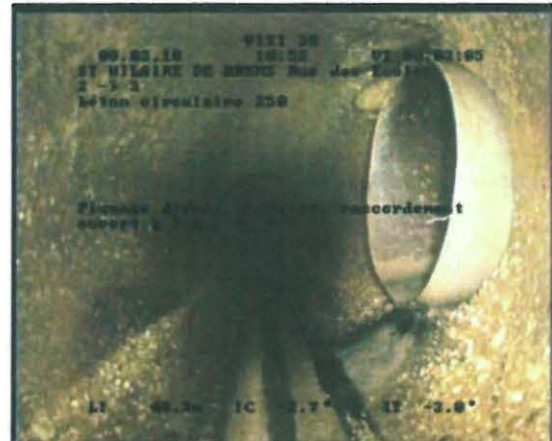
Photo: 0000012.JPG, 00:03:04
48,63m, Piquage direct, carotté, raccordement ouvert à 3 h., -, (-)

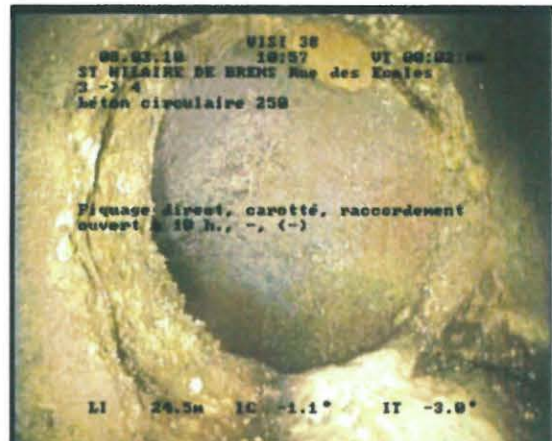
Photo: 0000018.JPG, 00:02:00
24,56m, Piquage direct, carotté, raccordement ouvert à 10 h., -, (-)

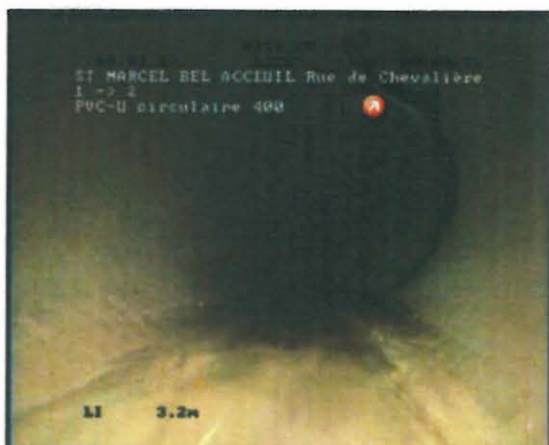
Photo: 0000003.JPG, 00:00:40
3,66m, Selle, carottée, raccordement ouvert à 1 h., -, (-)

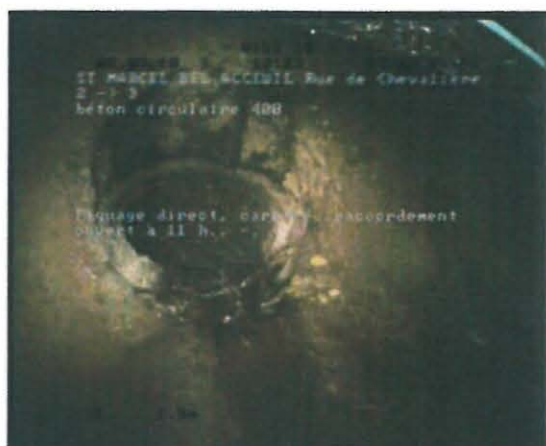
Photo: 0000013.JPG, 00:00:00
1,99m, Piquage direct, carotté, raccordement ouvert à 11 h. -, (-)

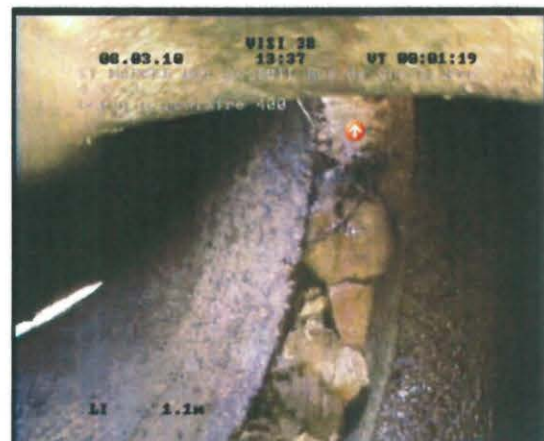
Photo: 0000020.JPG, 00:01:09
1,19m, Un vide hors de la conduite est visible par le trou laissé par le défaut

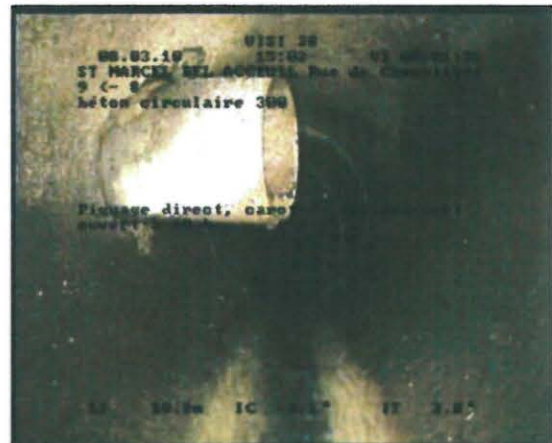
Photo: 0000042.JPG, 00:01:36
19,02m, Piquage direct, carotté, raccordement ouvert à 10 h., -, (-)

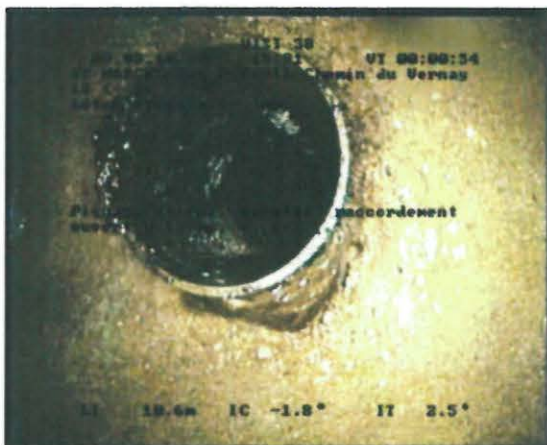
Photo: 0000063.JPG, 00:00:54
10,67m, Piquage direct, carotté, raccordement ouvert à 12 h., -, (-)

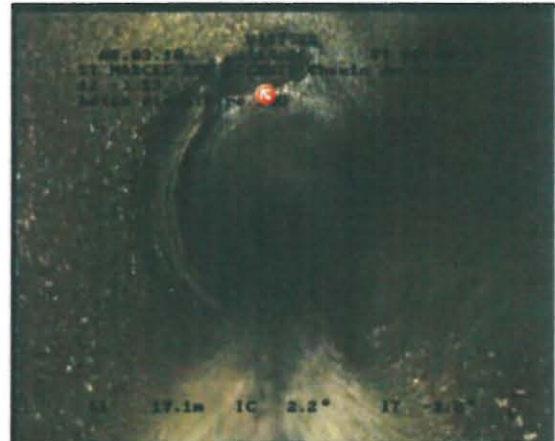
Photo: 0000071.JPG, 00:00:43
17,59m, Piquage direct, carotté, raccordement ouvert à 11 h., -, (-)

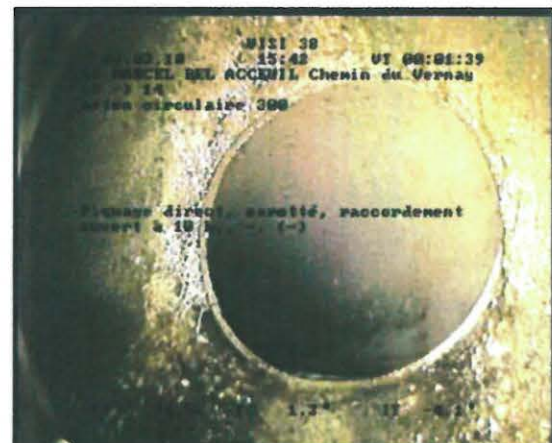
Photo: 0000076.JPG, 00:01:35
24,56m, Piquage direct, caroté, raccordement ouvert à 10 h., -, (-)
