Département de L'Aude  
Commune de Saint Jean de Barrou

**SCHEMA DIRECTEUR D'ASSAINISSEMENT DE LA  
COMMUNE DE SAINT JEAN DE BARROU**

**RAPPORT PHASE 1**

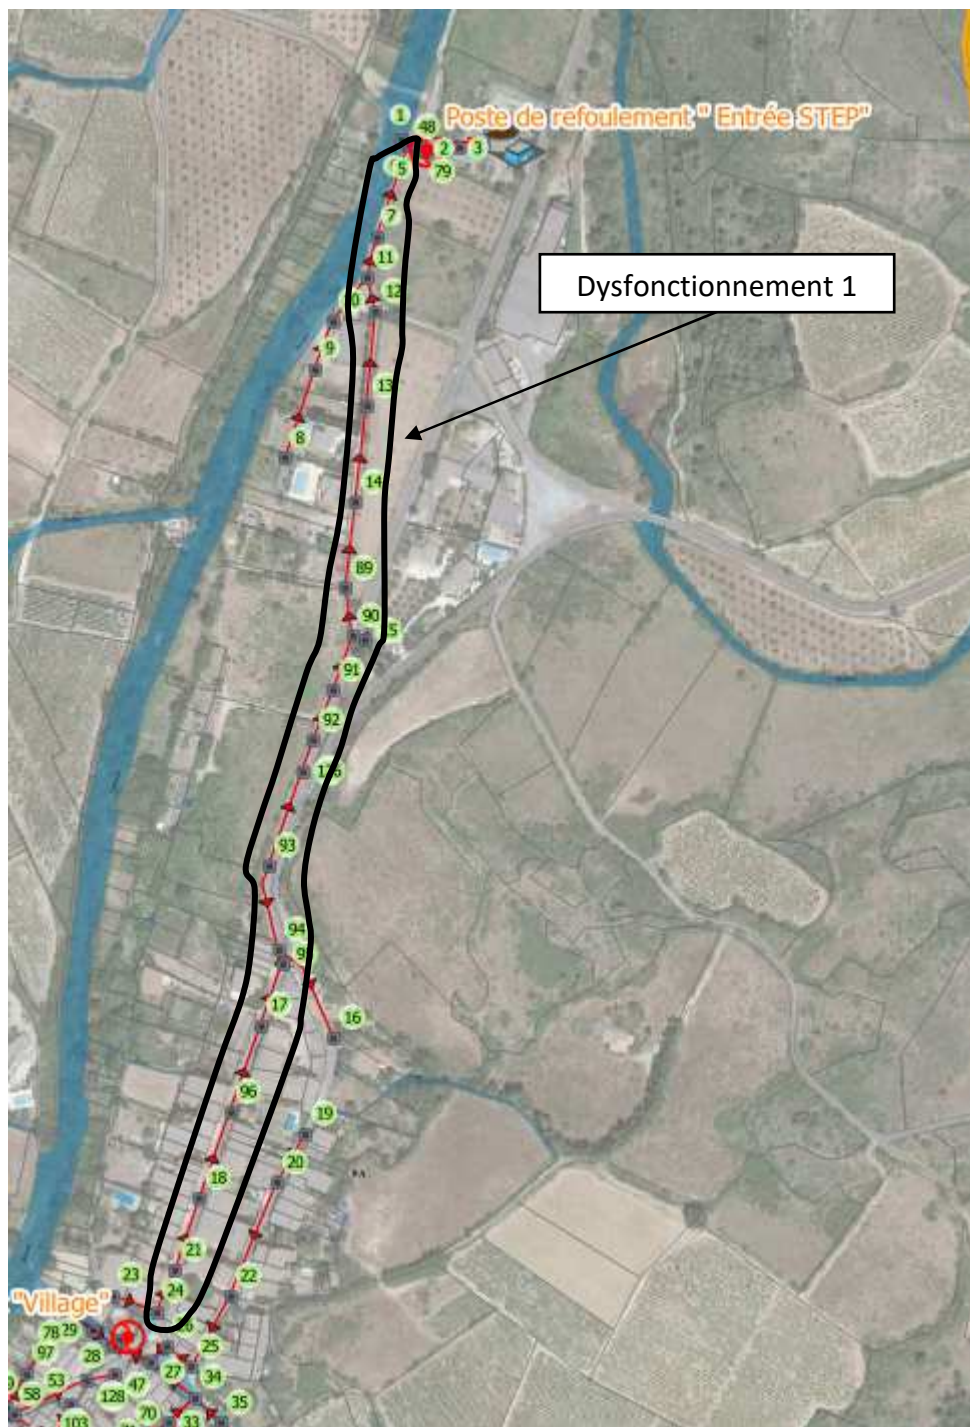
*Figure 13 : Localisation du dysfonctionnement 1 identifié par la mairie*

- Dysfonctionnement 1 : Le réseau d'assainissement de l'avenue de Narbonne présente un problème de pente (très peu de pente) depuis le ruisseau de St François jusqu'à la STEP.

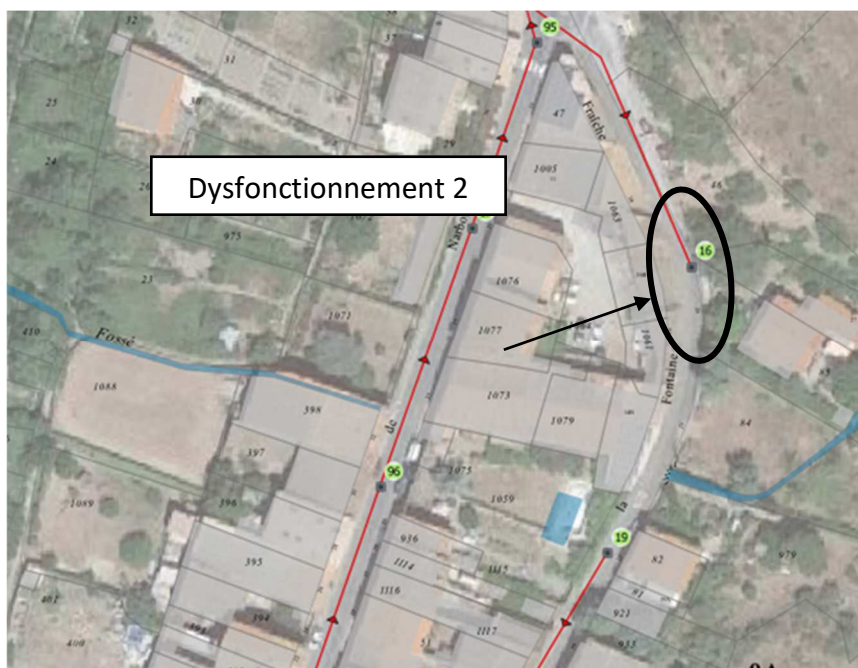
*Figure 14 : Localisation du dysfonctionnement 2 identifié par la maire*

- Dysfonctionnement 2 : Dégradation du réseau rue de la Font Fraiche. Des Inspections télévisées ont été réalisées sur 26 ml par la société Résology en juin 2022 à partir du RV16.

Plusieurs défauts ont été observés :

- Présence de racicules x1,
- Radier manquant x3,
- Dépôt de matériaux grossiers empêchant la progression de la caméra.
- Le branchement situé au Sud du RV16 a été inspecté sur 20ml. 1 détérioration du revêtement a été mise en évidence ainsi qu'un raccordement par piquage direct carotté.

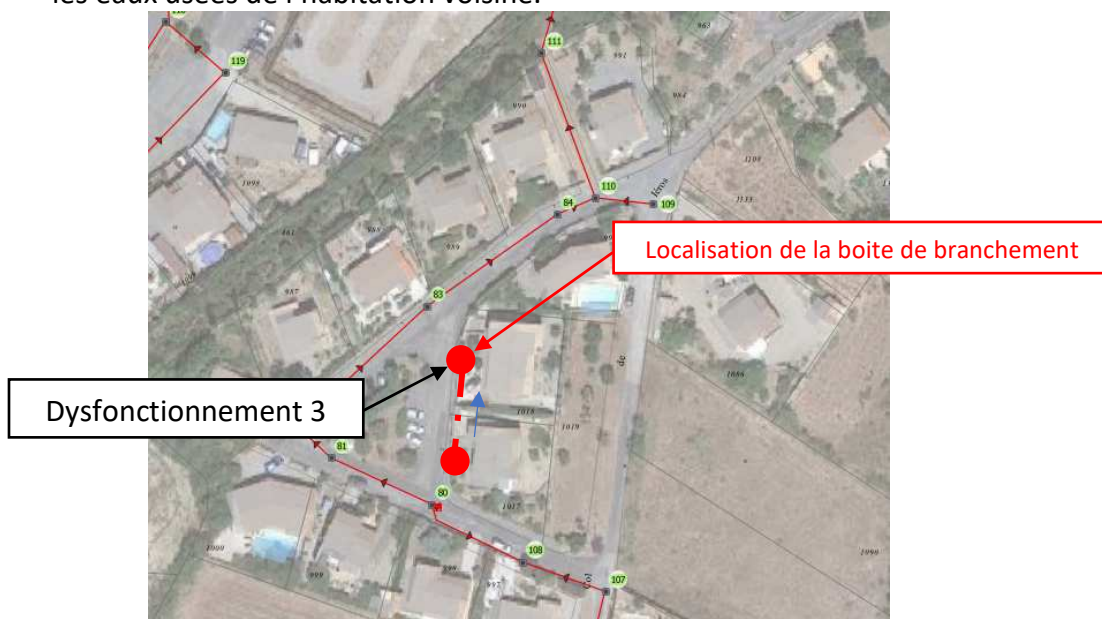
*Figure 15 : Localisation du dysfonctionnement 3 identifié par la mairie*

- Dysfonctionnement 3 : Lotissement Col de Las Iéros : Une boîte de branchement se colmate régulièrement. Cette boîte de branchement récupère les eaux usées de l'habitation voisine.

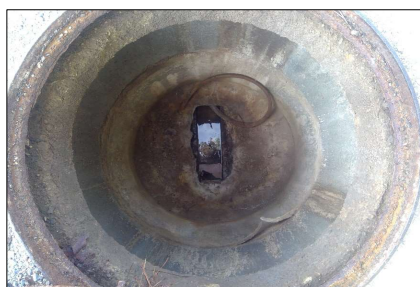
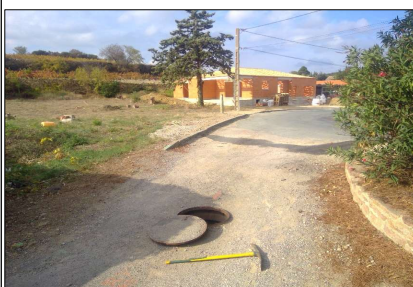
Génie civil dégradé en cunette.  
 Stagnation d'eau et dépôt en cunette.  
 Joint tampon défectueux tombé au fond du regard.

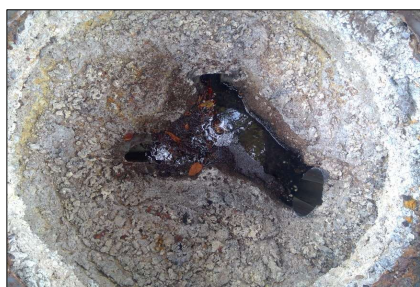
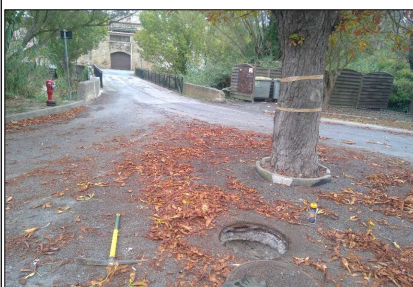
Génie civil dégradé en cunette et sur élément droit.  
Traces excessives de H<sub>2</sub>S à l'intérieur du regard.

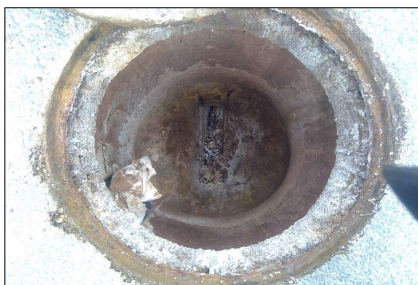
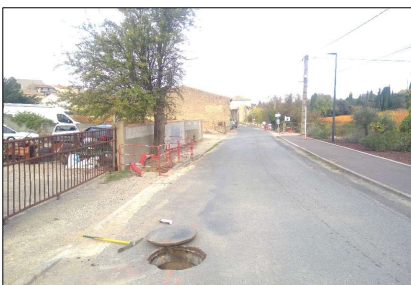
Traces de H2S sur réhausse sous cadre.  
Génie civil dégradé en couronne.  
Obstacle à l'écoulement en cunette.

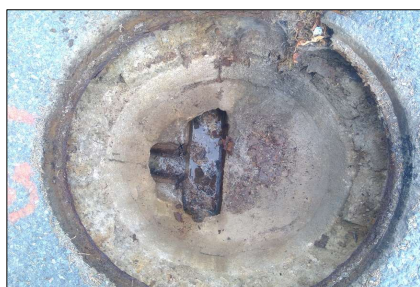
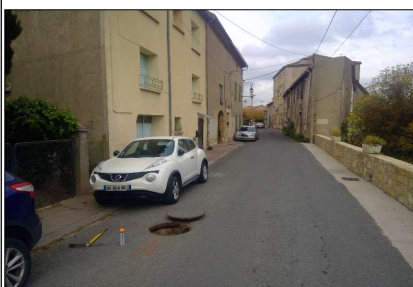
Fissure ouverte en cunette.  
Stagnation d'eau et dépôt en cunette.

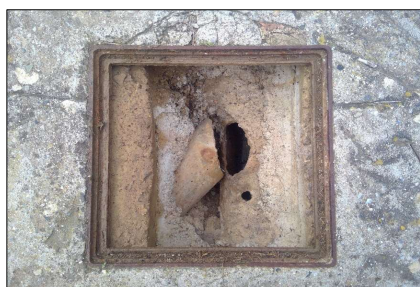
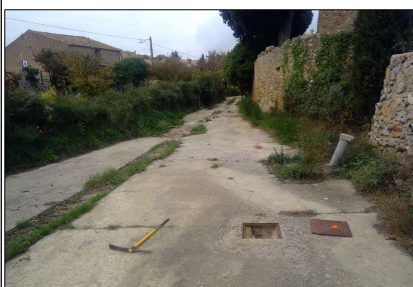
Défaut d'étanchéité du tampon.

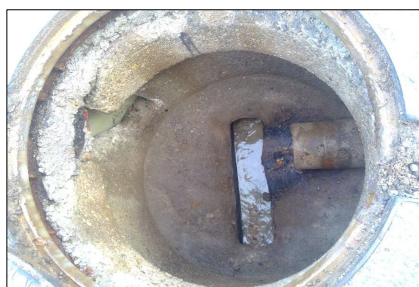
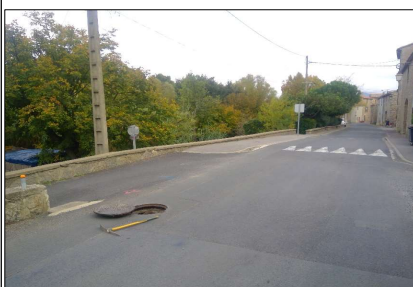
Dépôt en cunette.  
Fissure ouverte sur élément droit.

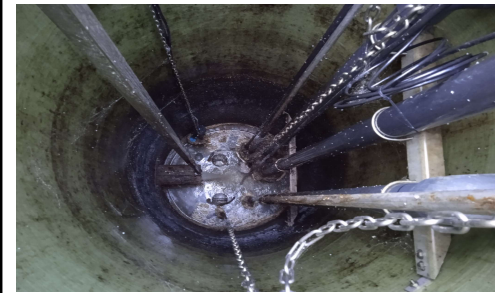
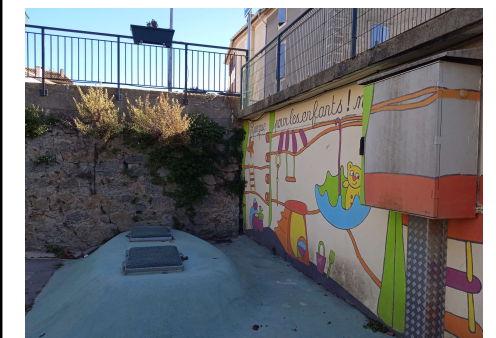
Le poste de refolement possède un capot verrouillé en acier galvanisé recouvert par une résine synthétique,et une grille anti-chute. Les barres de guidage des pompes et les chaines sont en inox. Les capots d'ouvertures sont surélevés par rapport au TN.
