### Commune de Saint Jean de Barrou

## SCHEMA DIRECTEUR D'ASSAINISSEMENT DE LA COMMUNE DE SAINT JEAN DE BARROU

Rapport Phases 3 & 4 & 5

SEPTEMBRE 2024

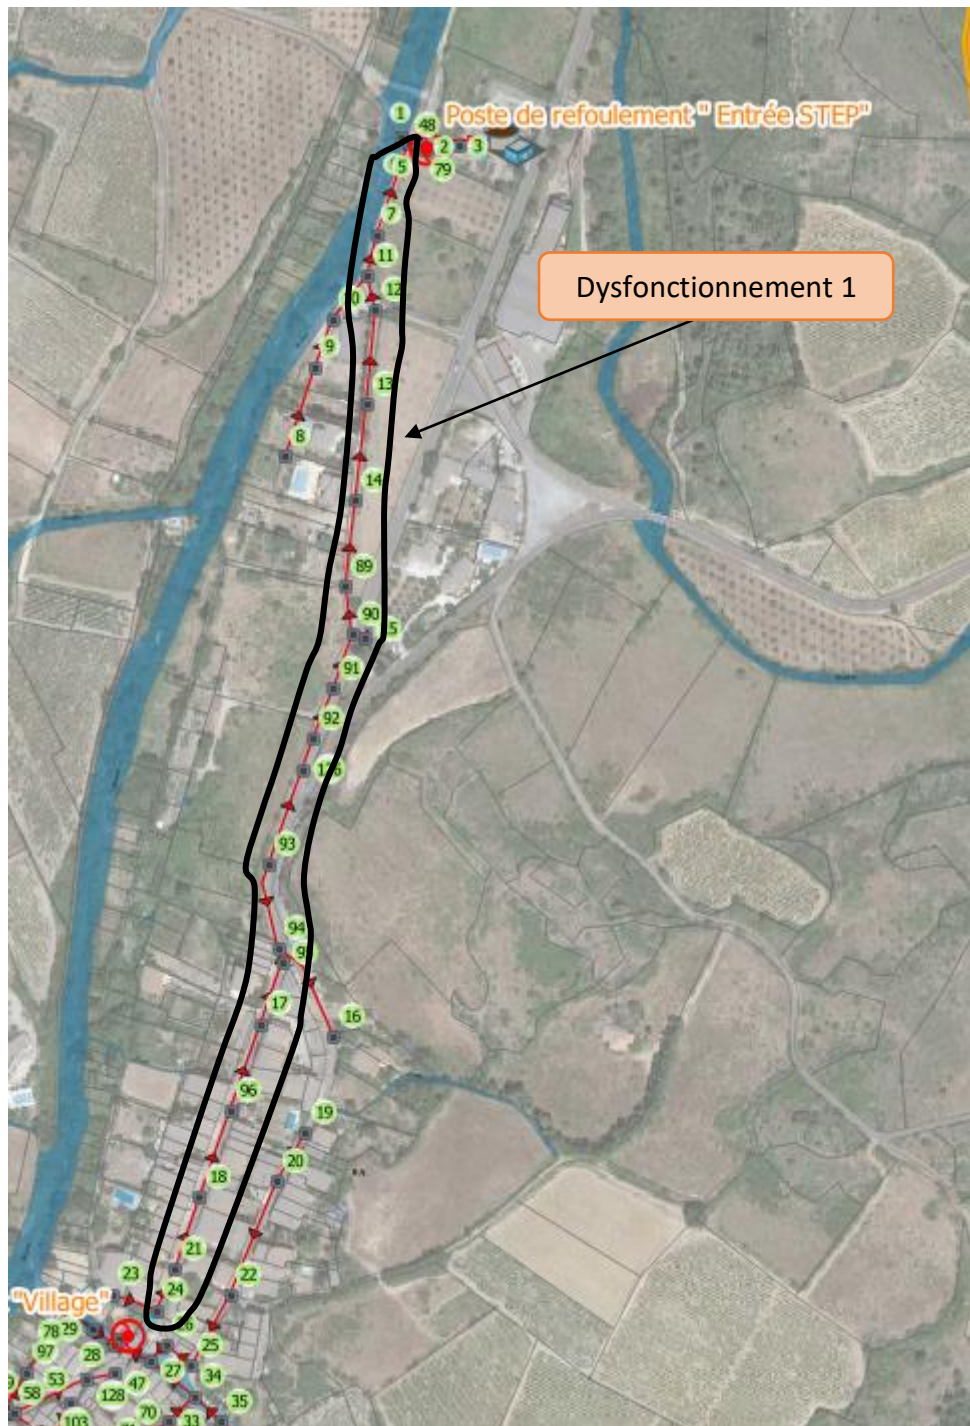
Figure 2 : Localisation du dysfonctionnement 1 identifié par la mairie

- Dysfonctionnement 1 : Le réseau d'assainissement de l'avenue de Narbonne présente un problème de pente (très peu de pente) depuis le ruisseau de St François jusqu'à la STEP.

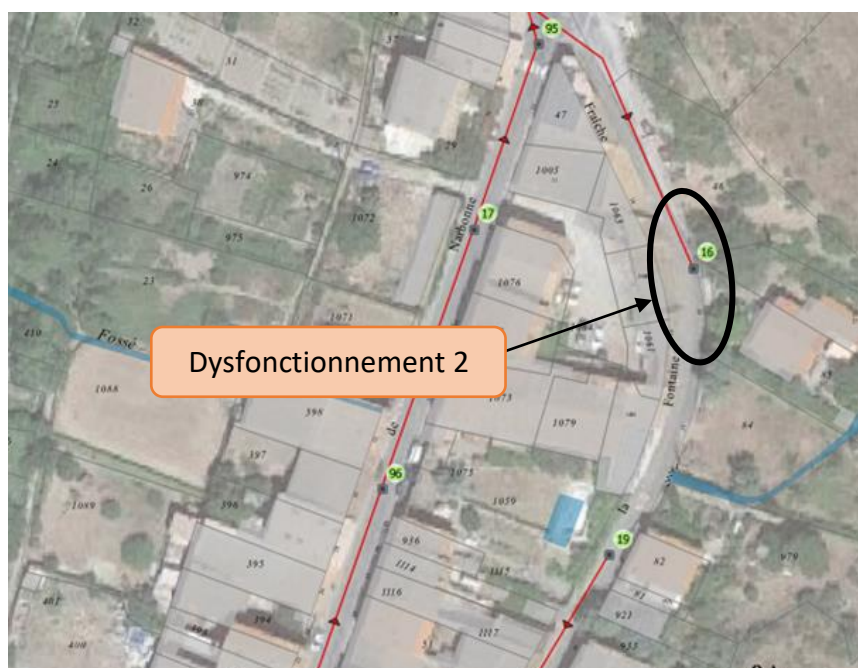
*Figure 3 : Localisation du dysfonctionnement 2 identifié par la maire*

- Dysfonctionnement 2 : Dégradation du réseau rue de la Fontaine Fraiche. Des inspections télévisées ont été réalisées sur 26 ml par la société Résology en juin 2022 à partir du RV16.

Le branchement situé au Sud du RV16 a été inspecté sur 20ml. 1 détérioration du revêtement a été mise en évidence ainsi qu'un raccordement par piquage direct carotté.

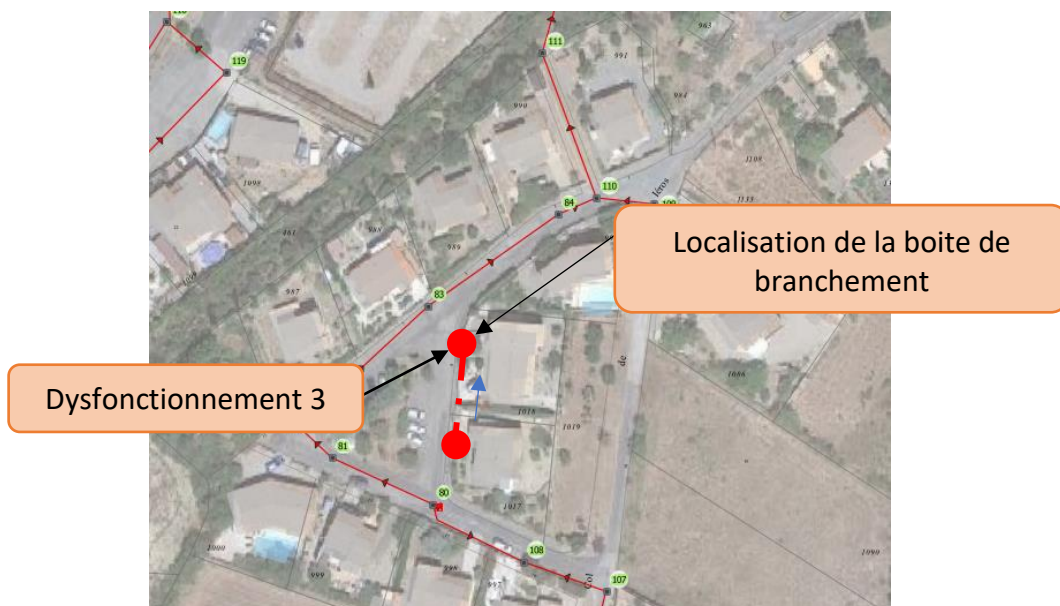
*Figure 4 : Localisation du dysfonctionnement 3 identifié par la mairie*

- Dysfonctionnement 3 : Lotissement Col de Las Léros. Une boîte de branchement se colmate régulièrement. Cette boîte de branchement récupère les eaux usées de l'habitation voisine.

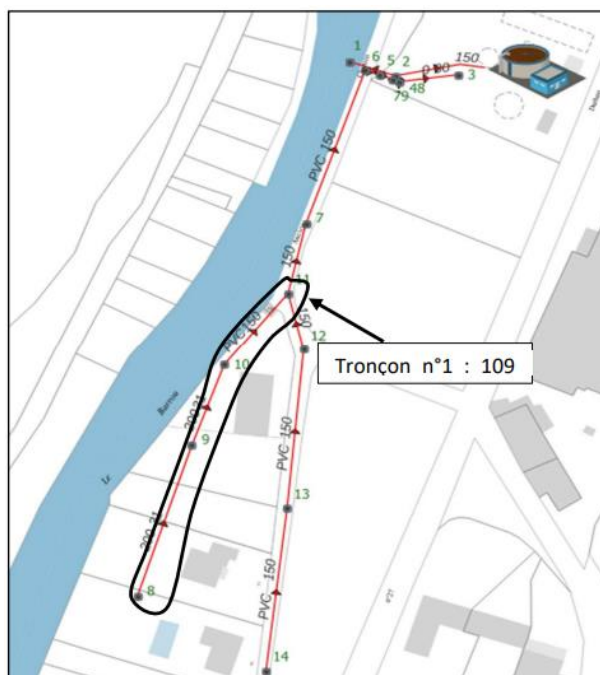
*Figure 5 : Localisation du tronçon privé du réseau d'assainissement de Saint Jean de Barrou*

→ La commune de Saint Jean de Barrou possède un seul tronçon qui se trouve en partie privative, correspondant à un linéaire total de 110 ml. Le tronçon concerné se situe Roc de Barry.

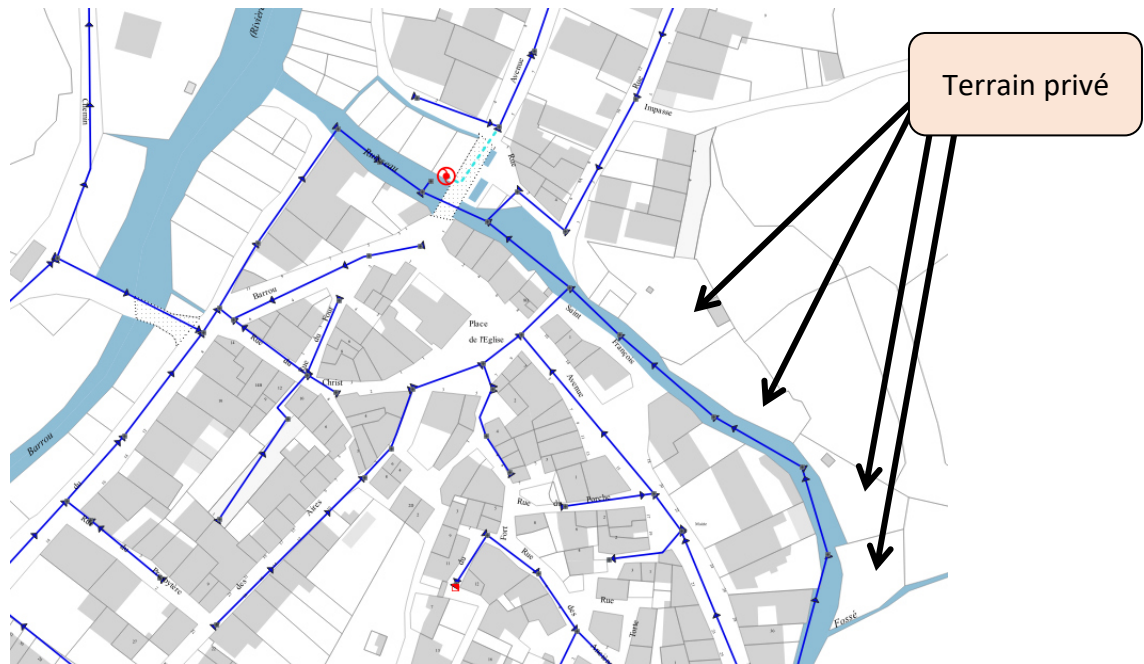
*Figure 11 : Localisation des terrains privés sur la rive du ruisseau Saint-François*

De plus, l'autre rive du ruisseau Saint-François n'est constituée que de terrain privé. Il est inenvisageable de créer un tronçon de réseau d'assainissement comprenant de nombreux raccordements entièrement en terrain privé.

→ **Le scénario 1 (Création d'un réseau à proximité du réseau Saint-François mais non inclus dans sa zone d'écoulement) n'est pas une solution envisageable au vu des terrains privés bordant une rive du ruisseau et des nombreux branchements a délocalisé, augmentant le coût des travaux.**

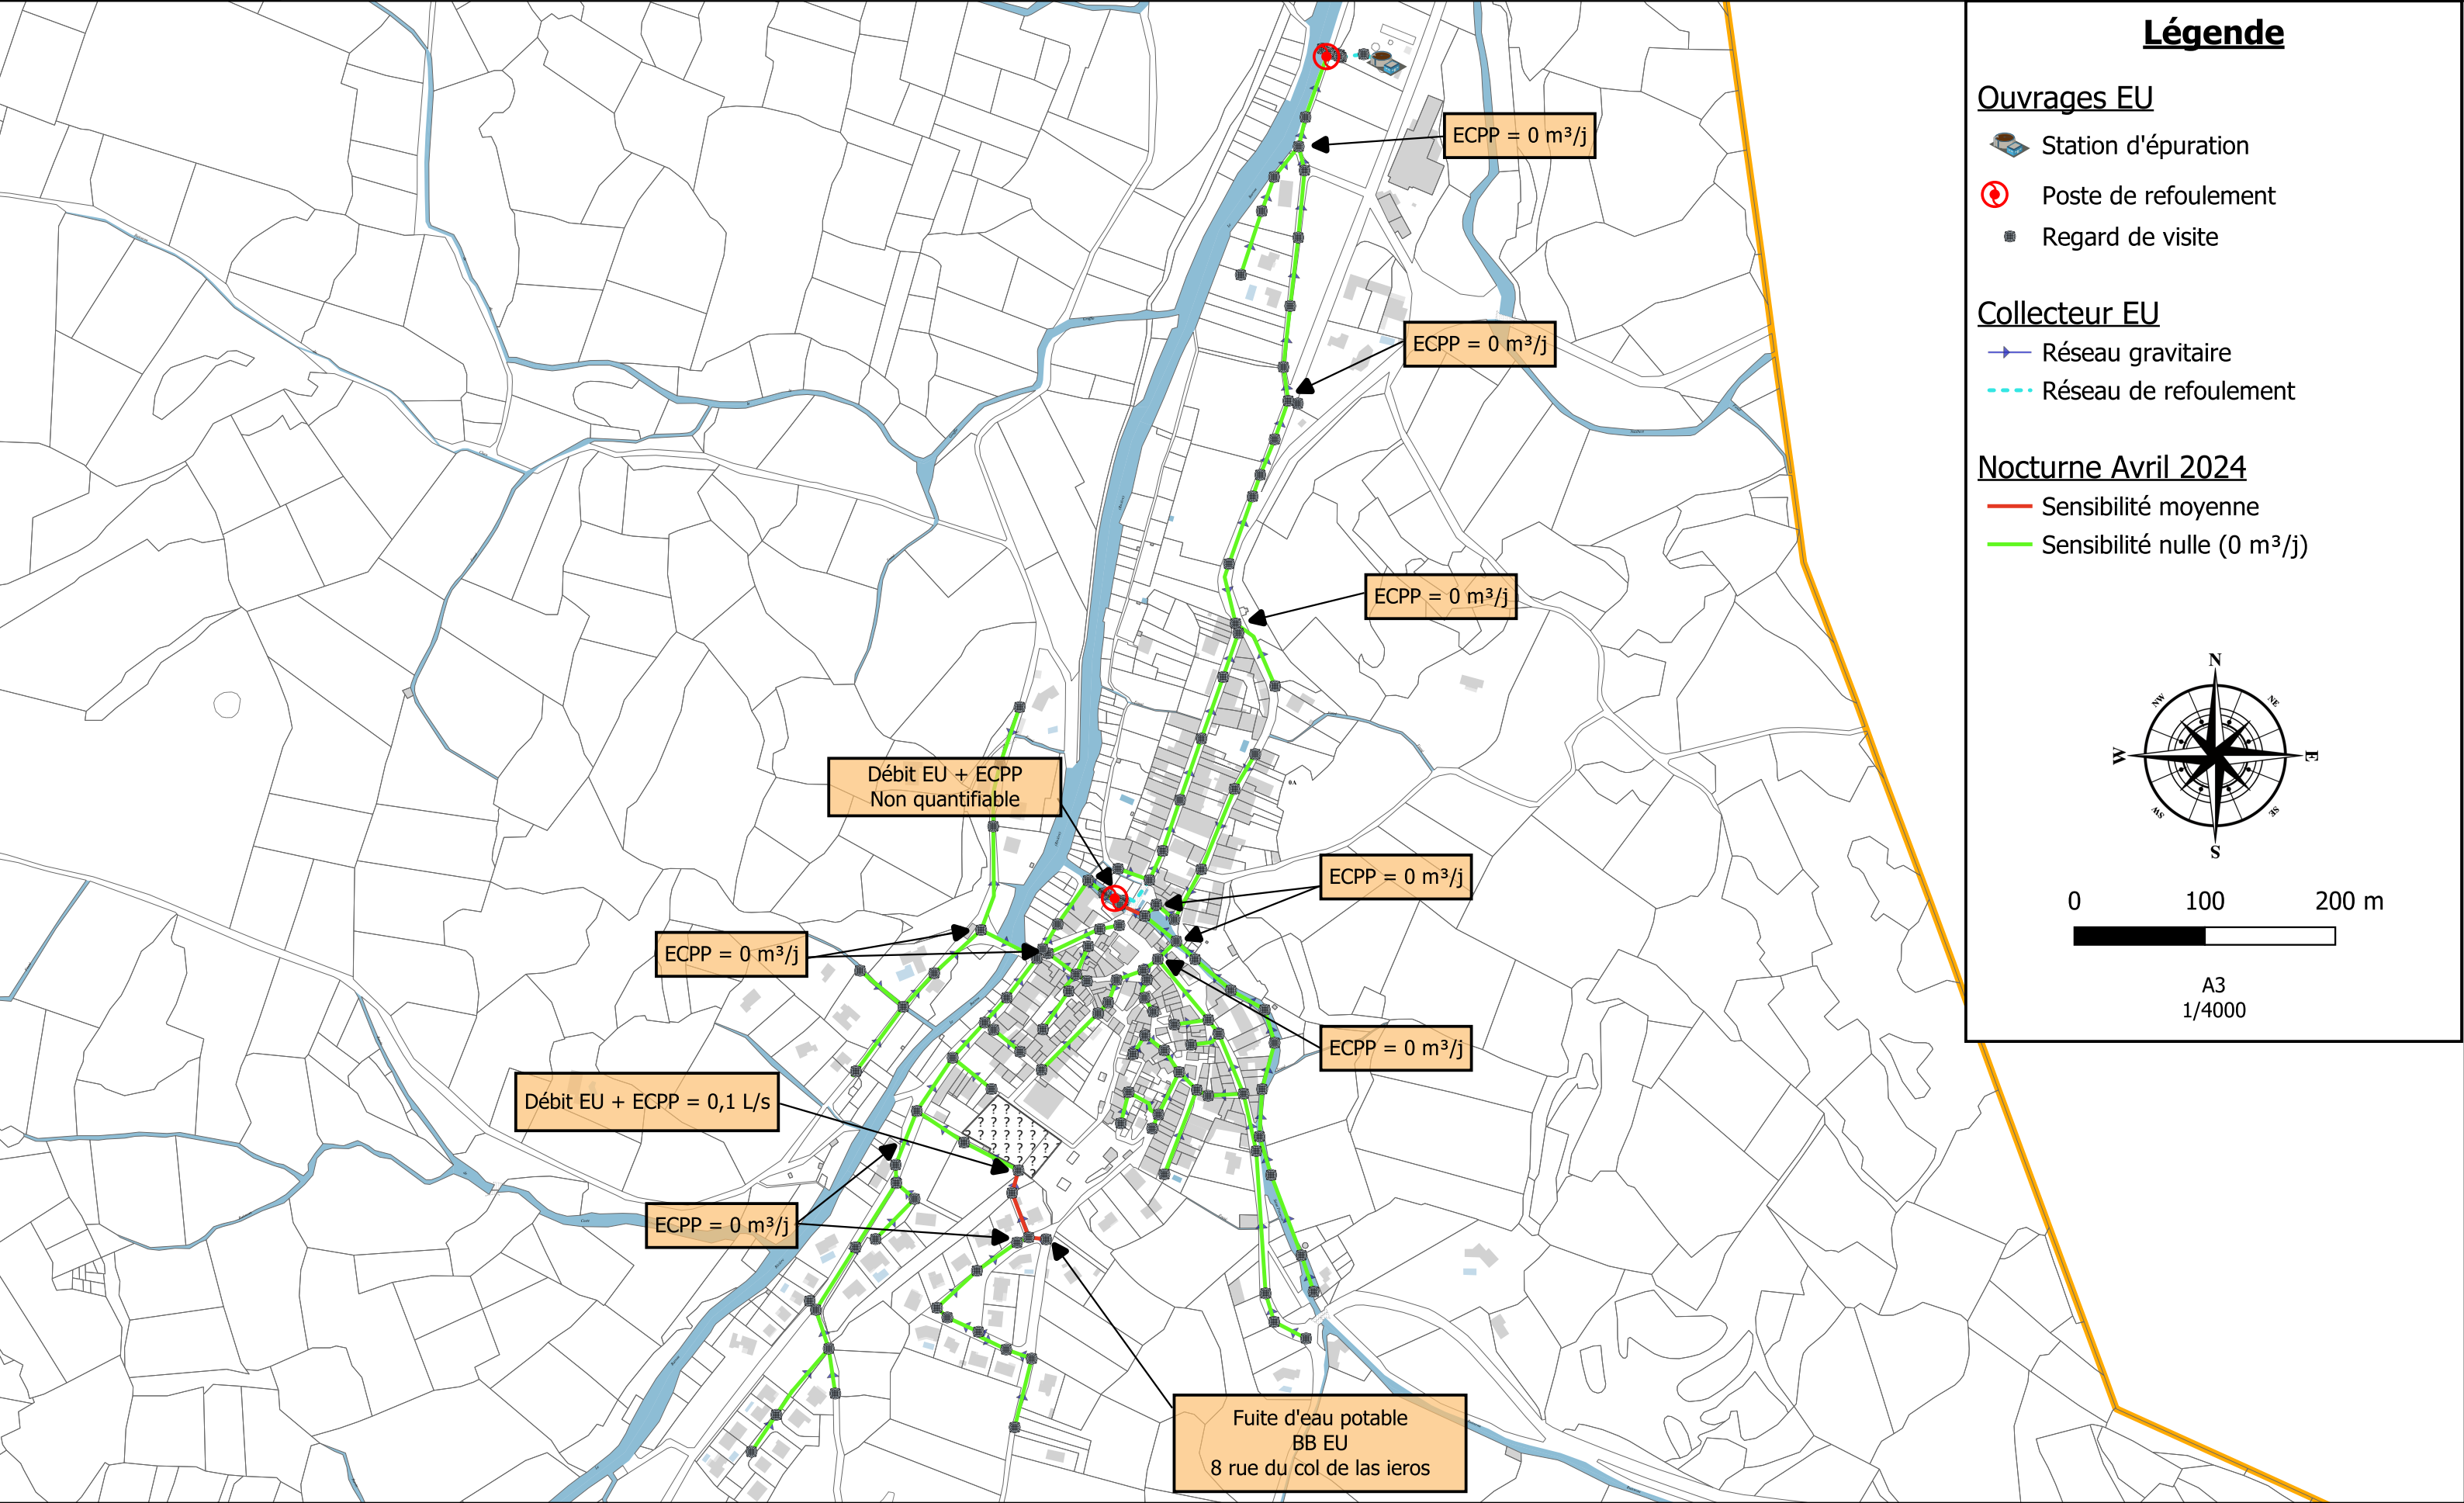
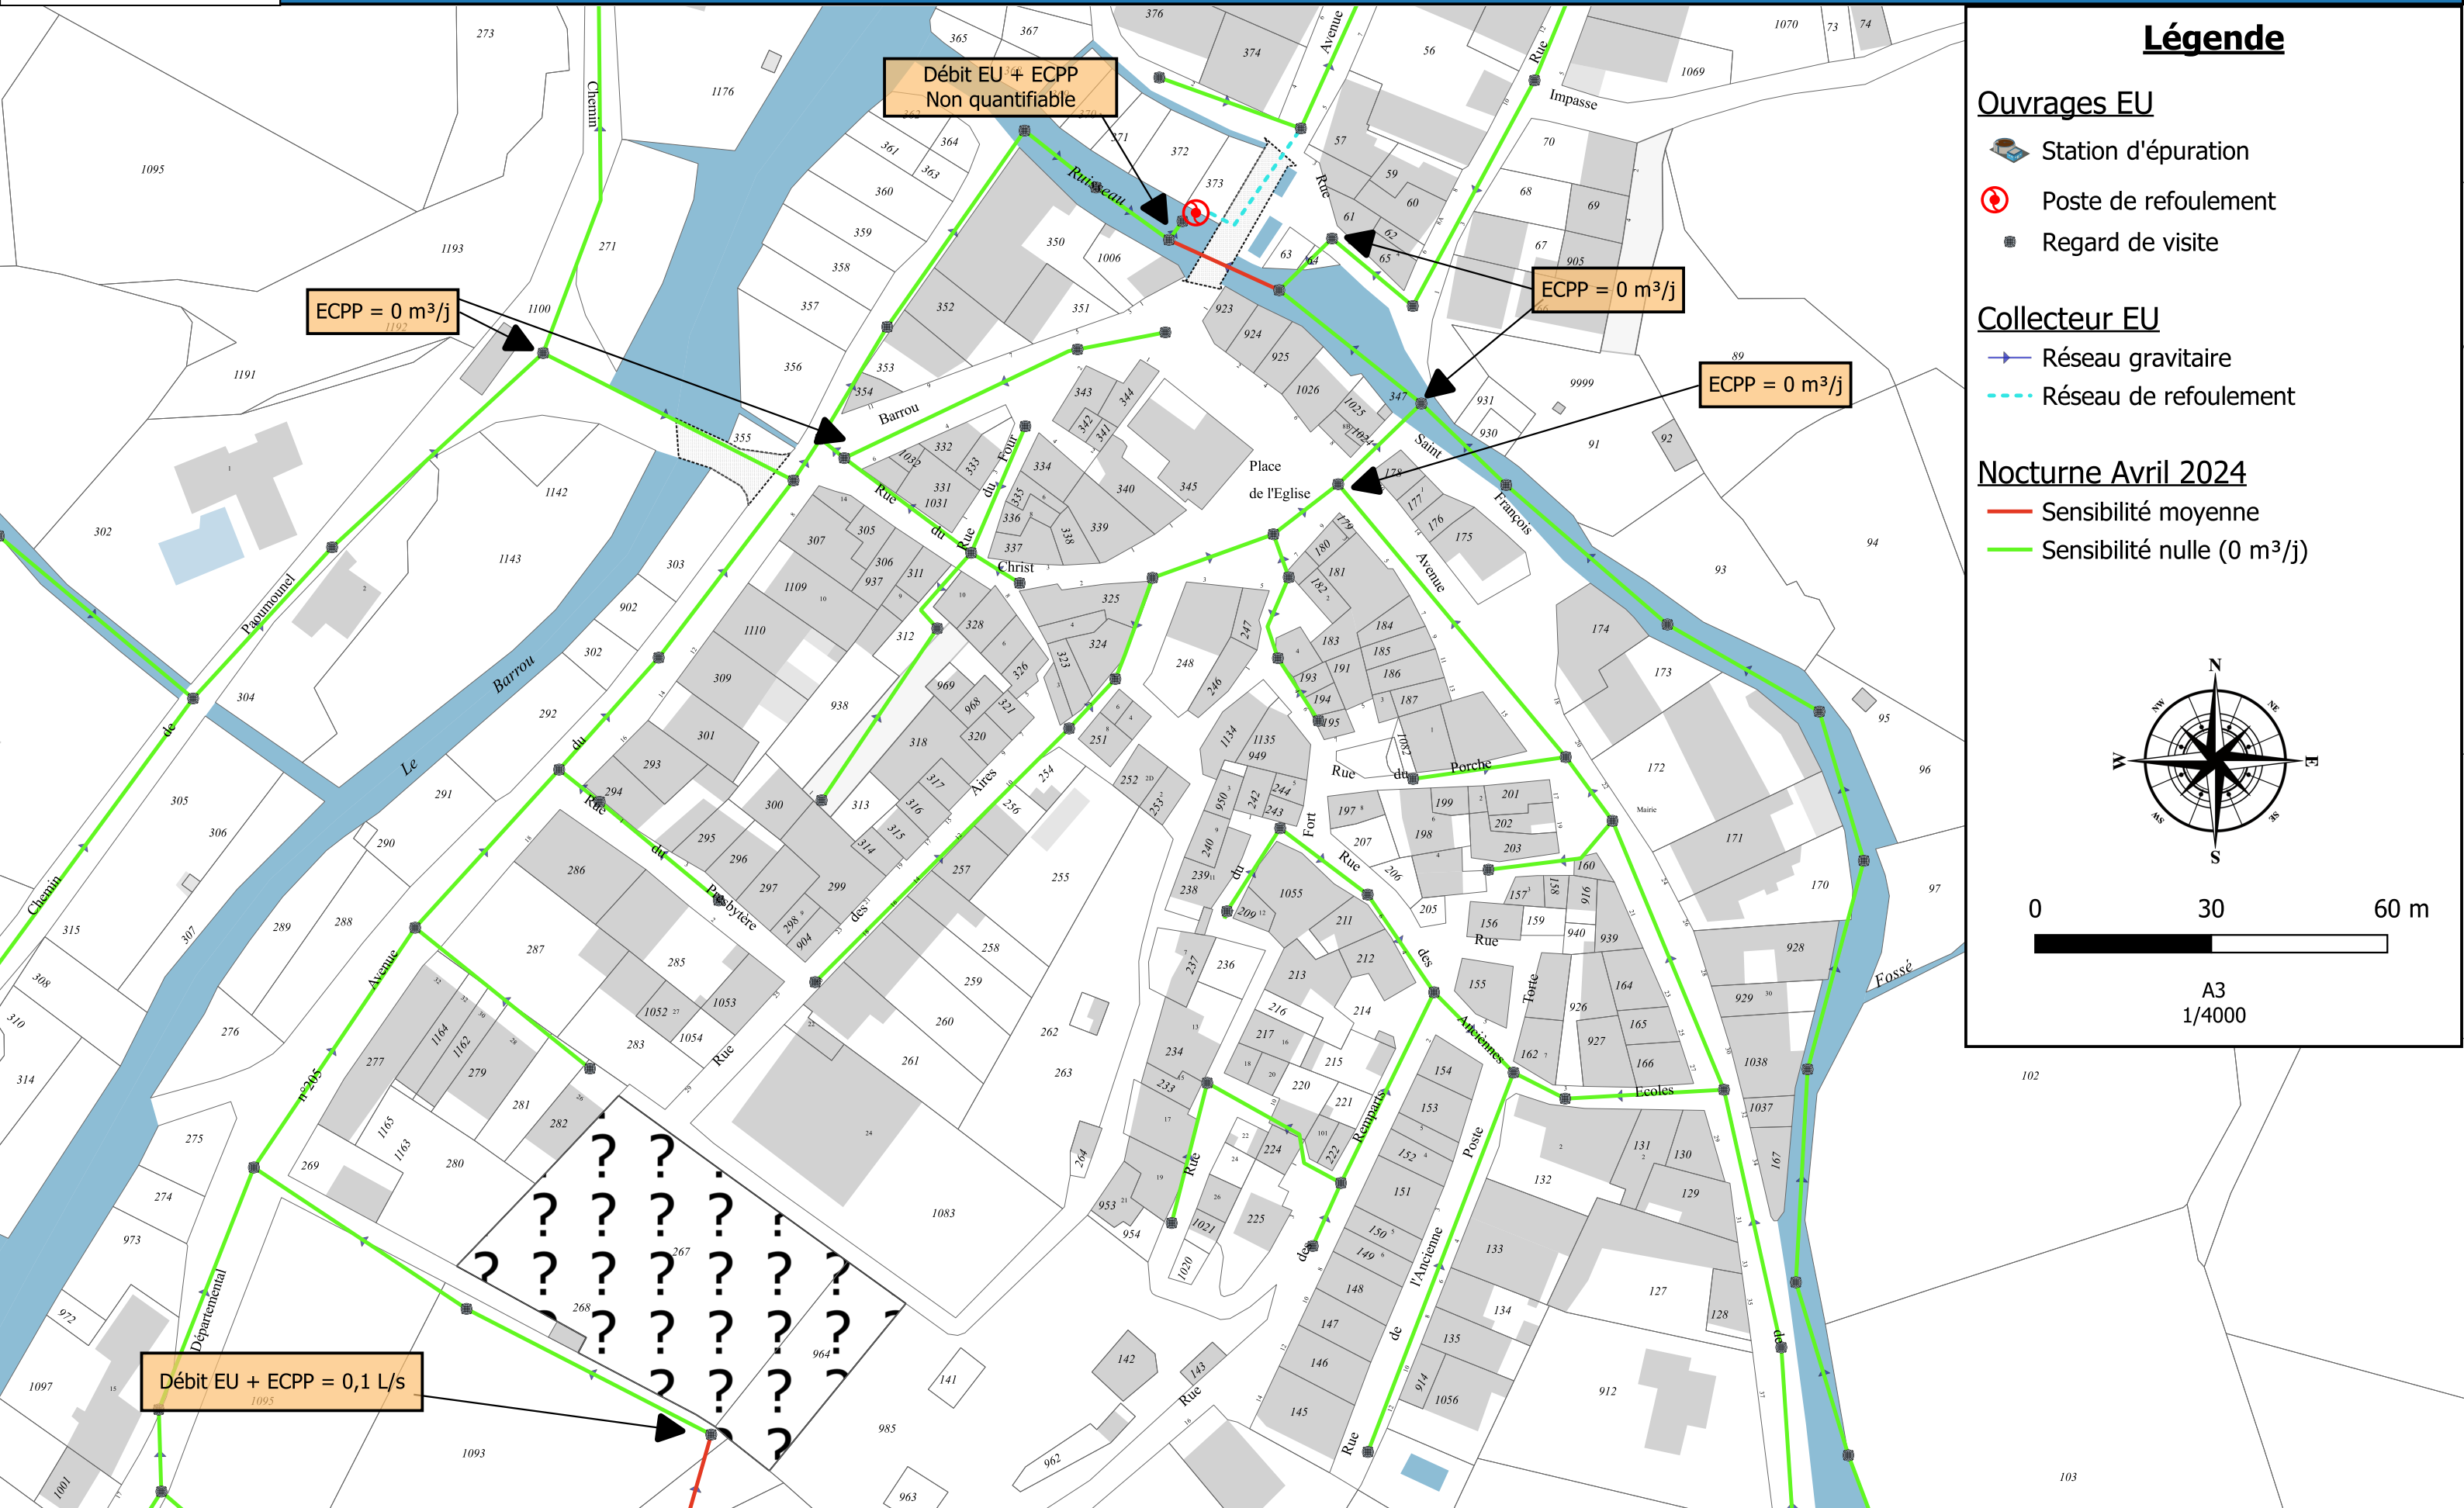
## Plan des résultats de l'inspection nocturne

→ Les investigations nocturnes ont mis en évidence la présence d'une fuite d'eau potable causée par l'écoulement continu d'une chasse d'eau au 8 rue col de las ieros. Cette fuite d'eau a impacté le réseau de collecte des eaux usées et engendré des entrées d'eaux claires parasites jusqu'au 22 avril 2024, date de réparation de cette fuite.

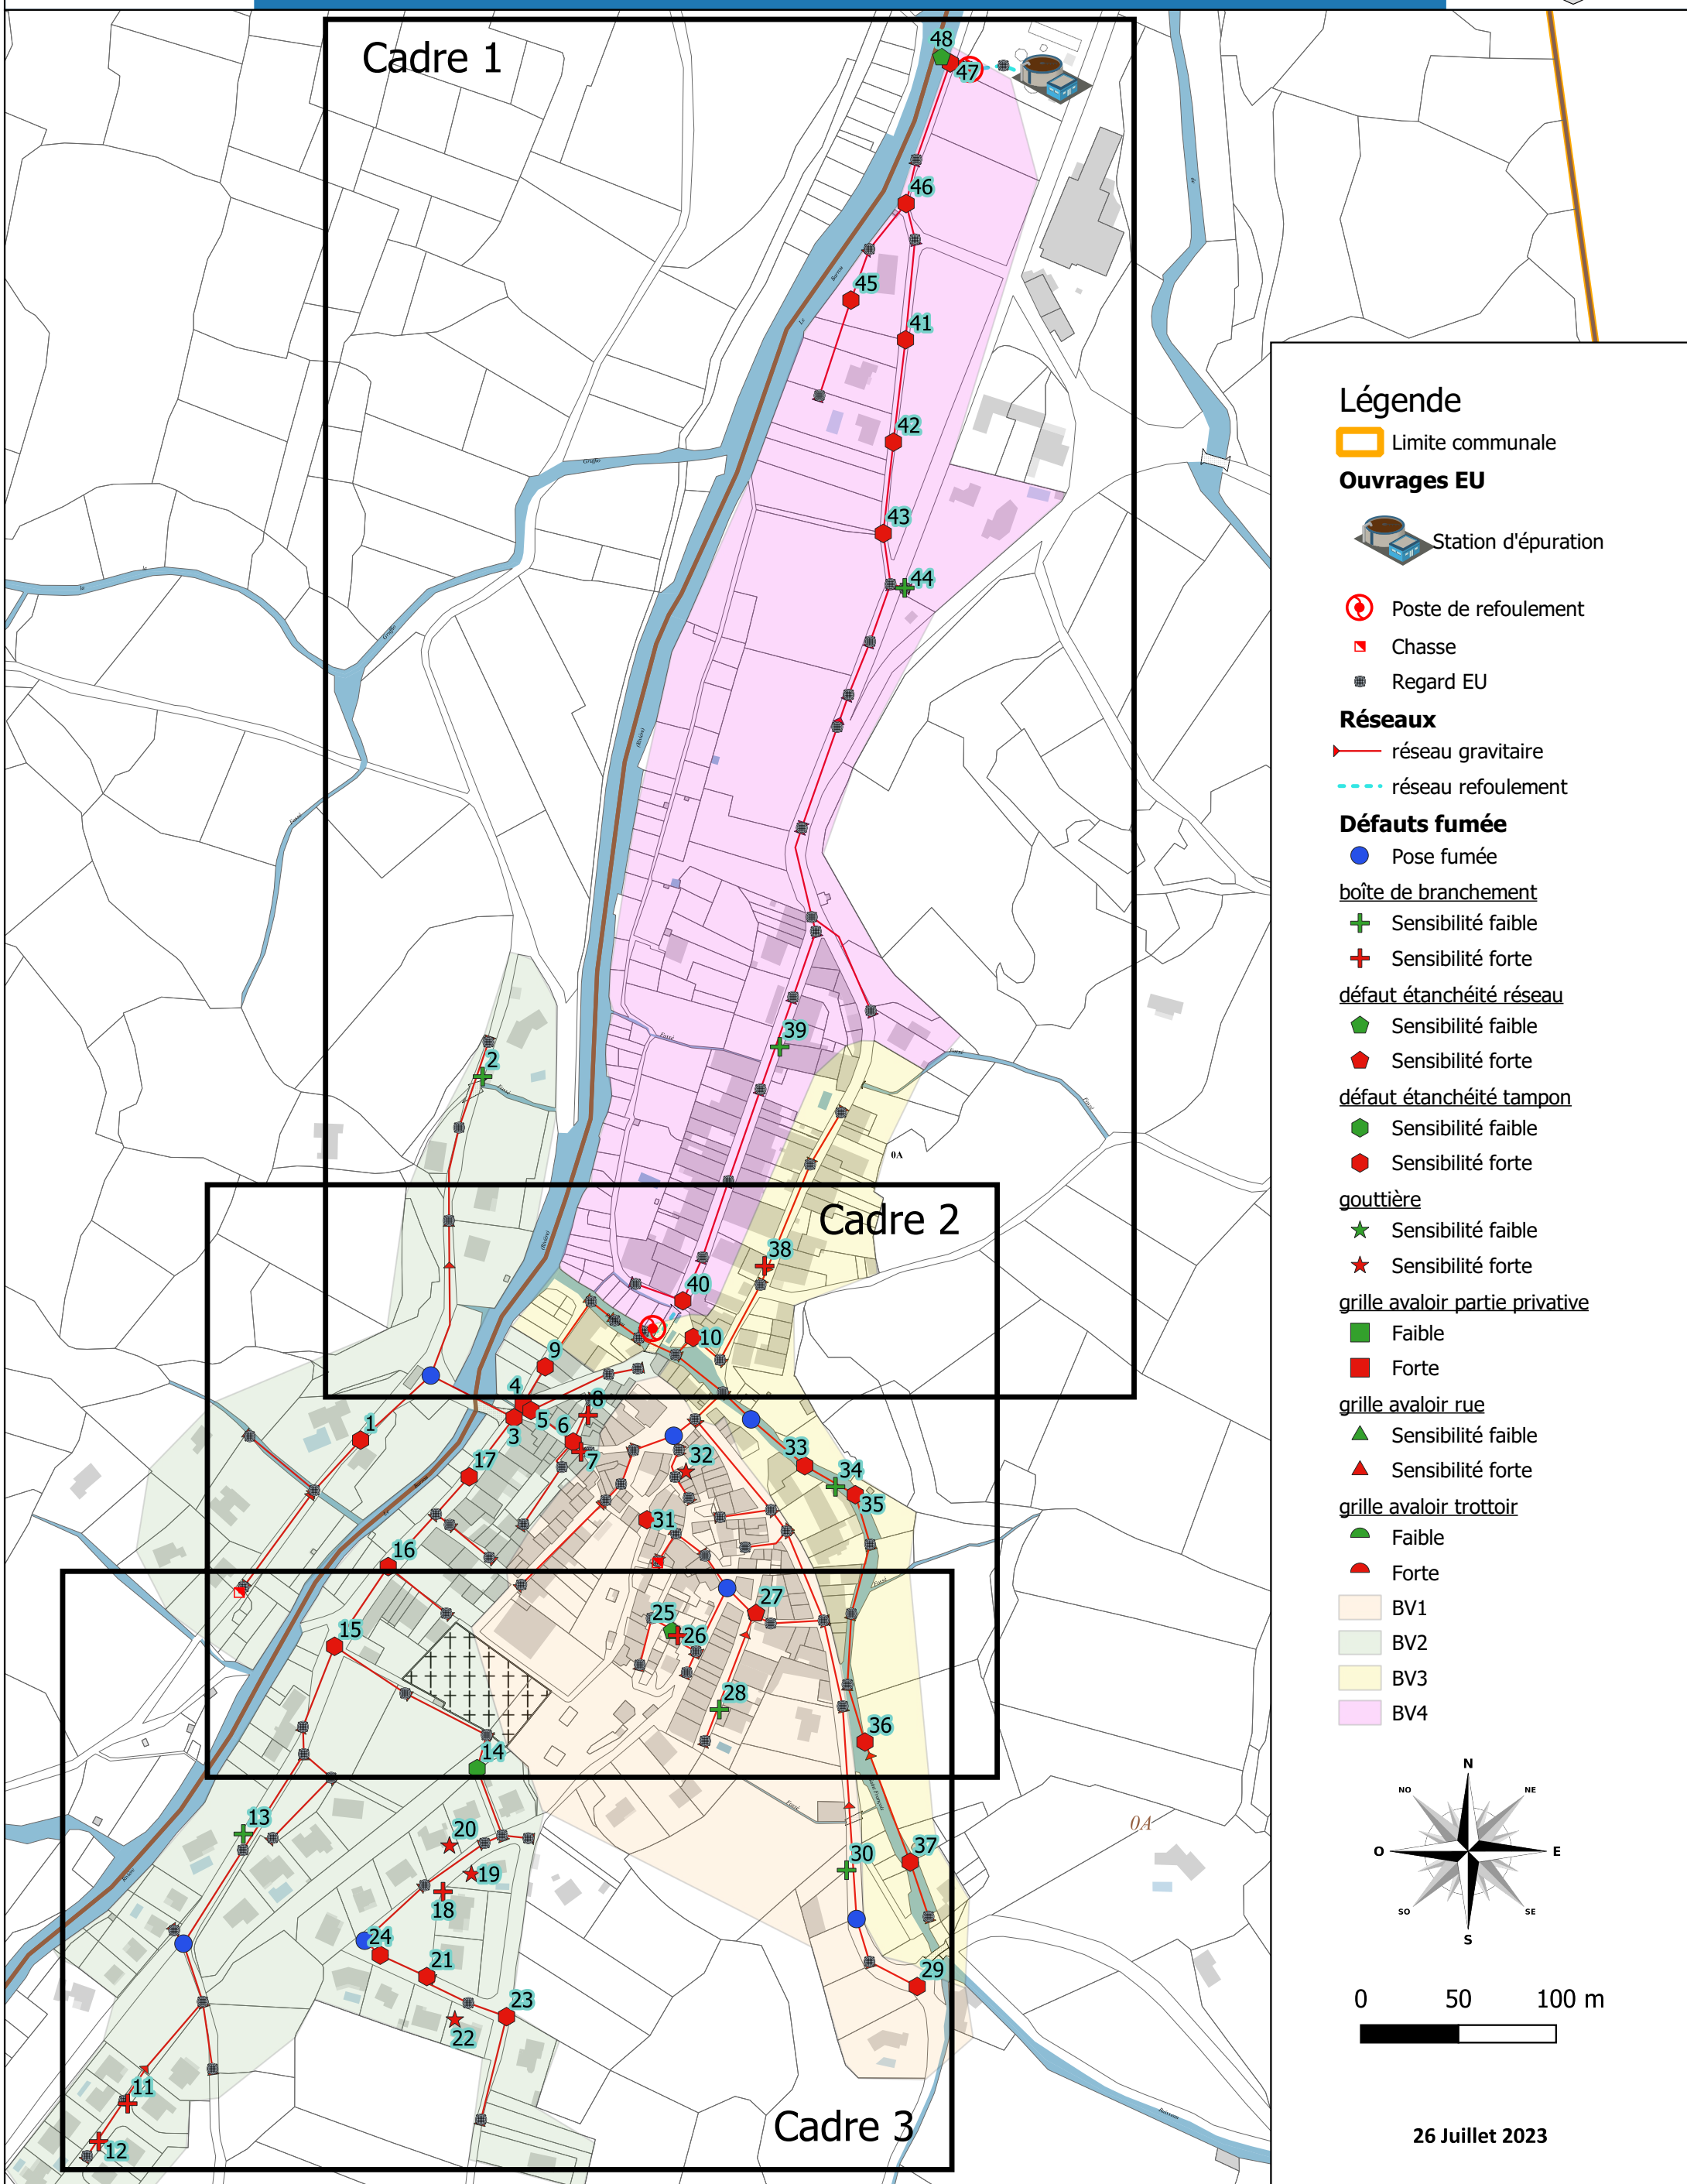
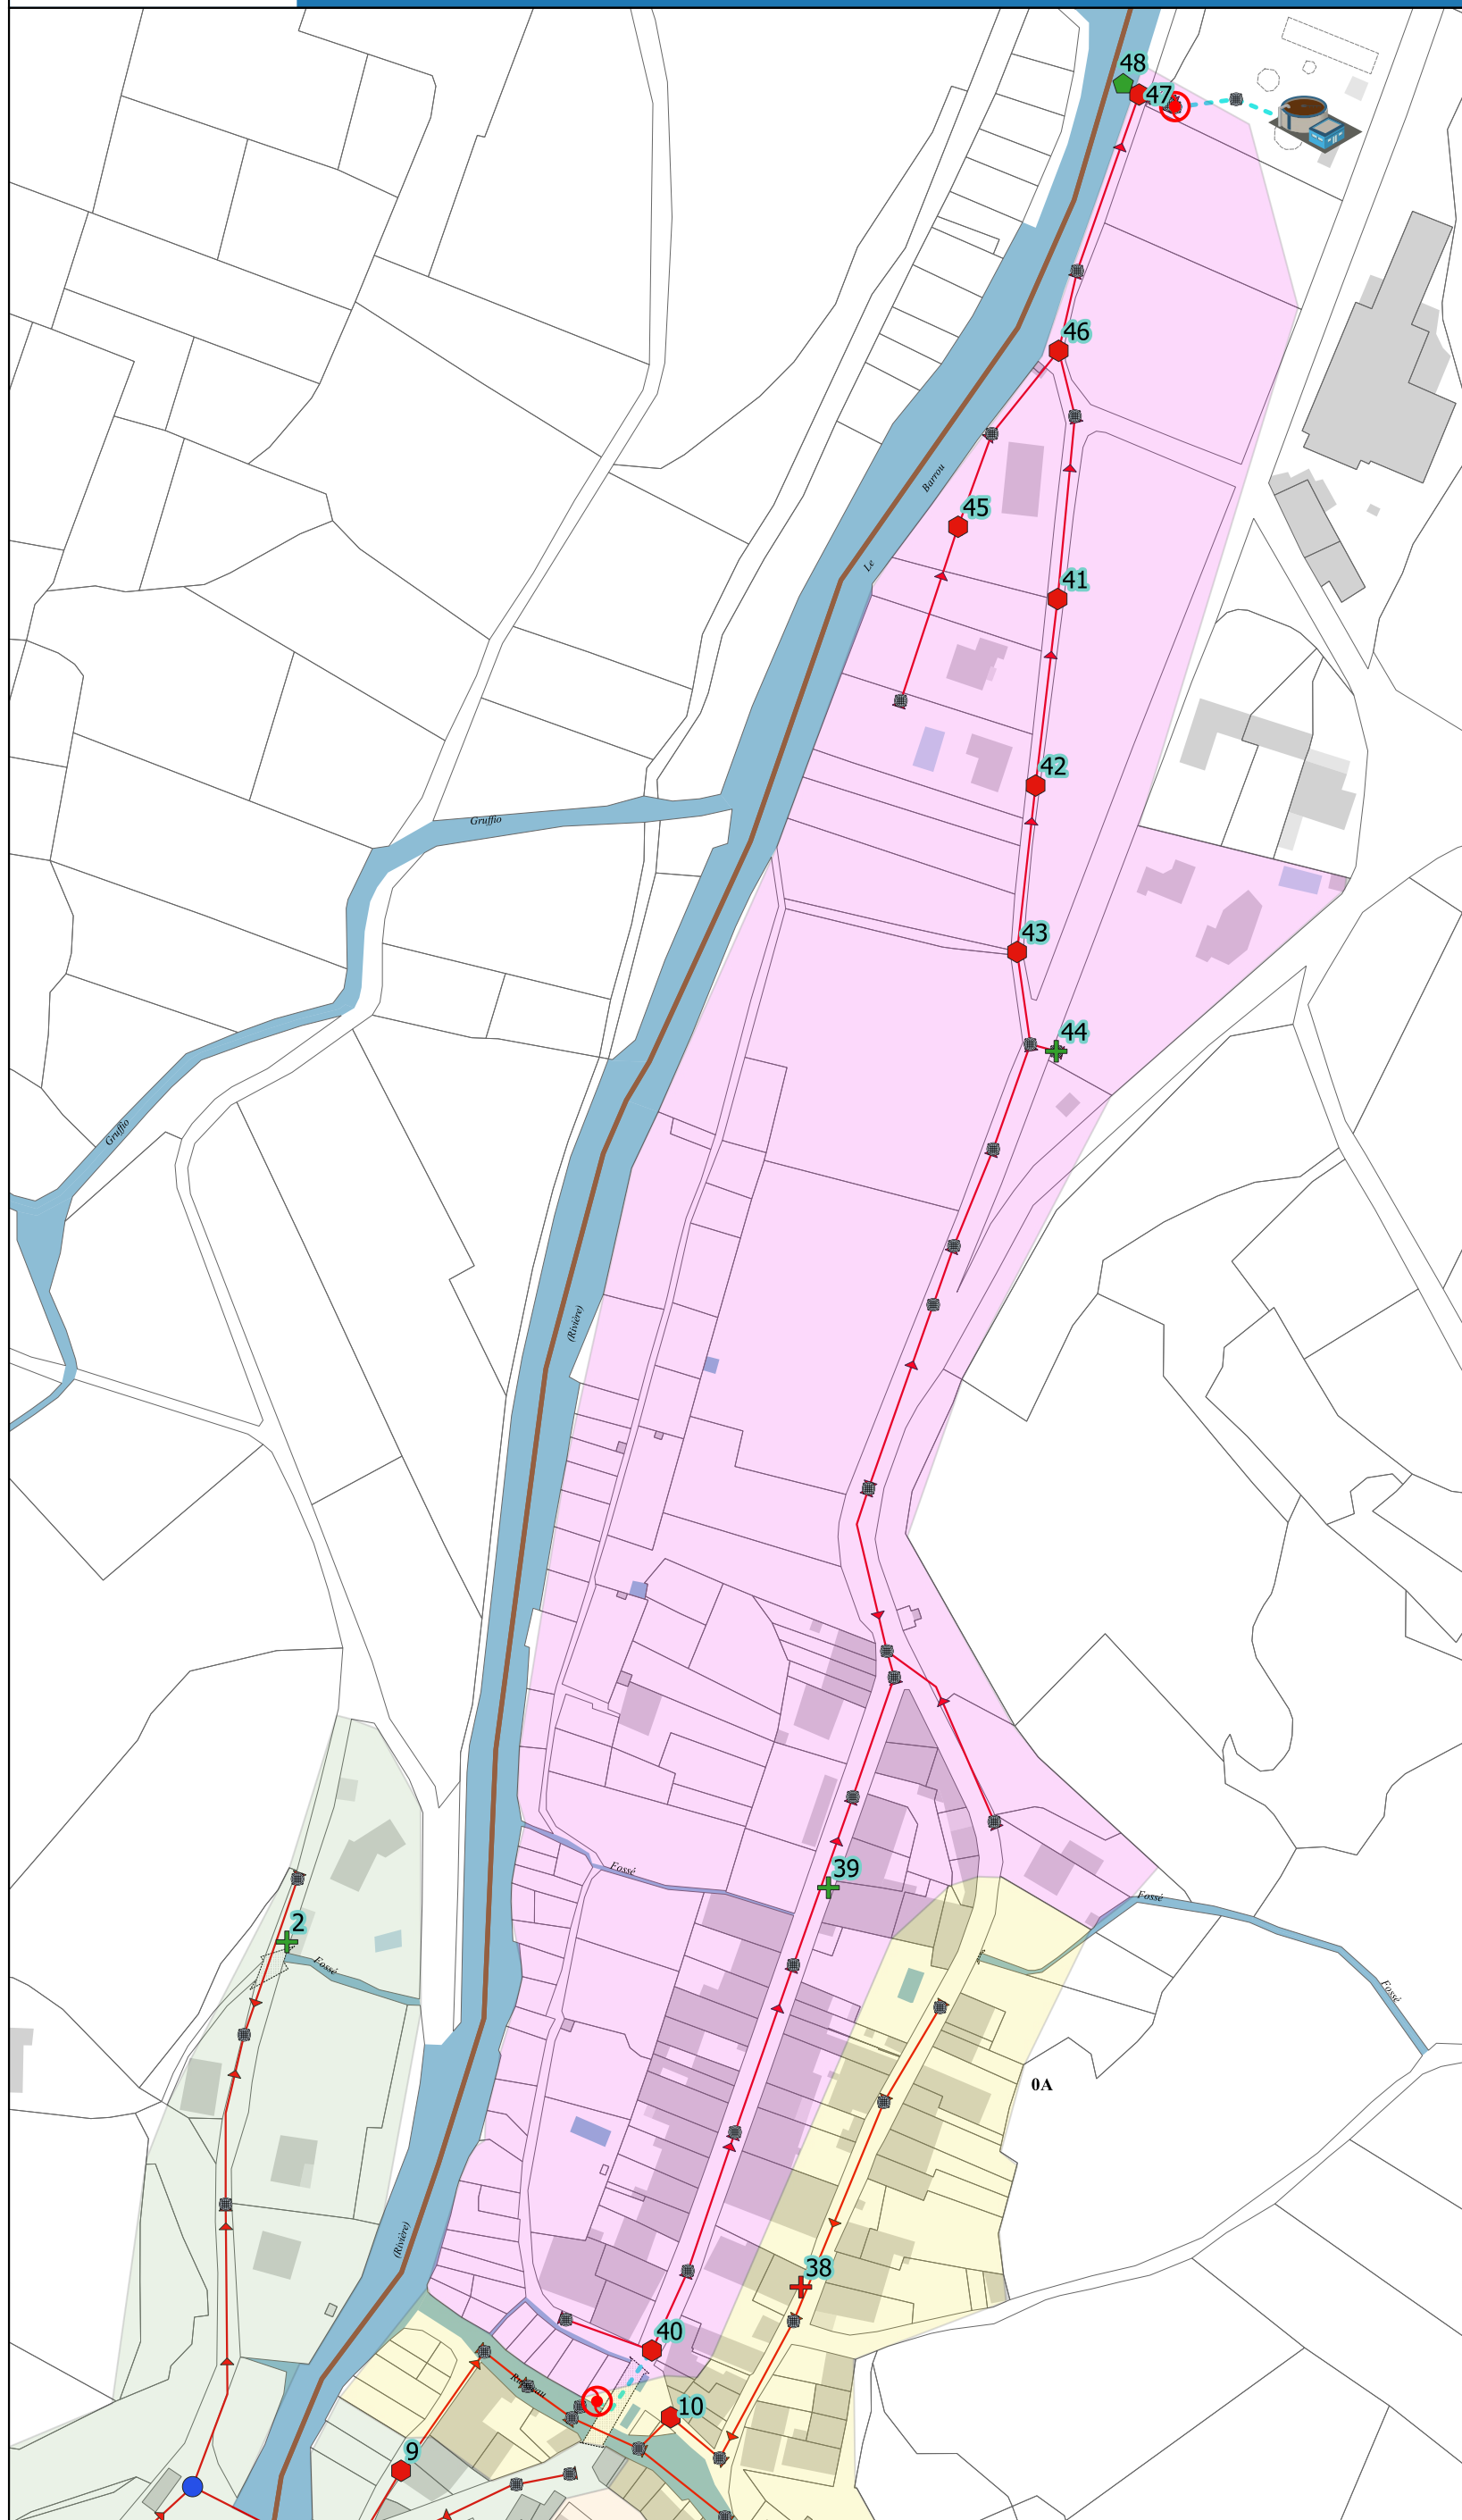
## Plan des résultats des tests à la fumée

→ **48 anomalies ont été détectées sur la commune de Saint Jean de Barrou :**

- 14 défauts d'étanchéité des boîtes de branchement,
- 4 gouttières,
- 27 défauts d'étanchéité des tampons de regards de visite,
- 3 défauts d'étanchéité du réseau.
