Département de L'Aude  
Commune de Saint Jean de Barrou

**SCHEMA DIRECTEUR D'ASSAINISSEMENT DE LA  
COMMUNE DE SAINT JEAN DE BARROU**

TESTS A LA FUMEE  
Rapport d'intervention

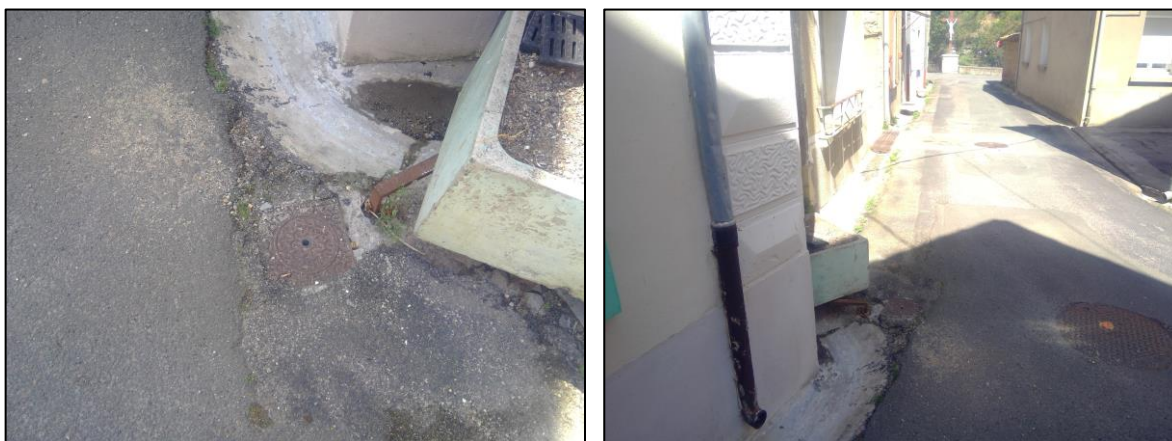
→ La campagne de tests à la fumée a permis de mettre en évidence de nombreuses anomalies. L'une d'entre-elles est la mauvaise étanchéité des boîtes de branchement, lesquelles représentent près du tiers des défauts détectés lors de cette campagne de tests à la fumée (14 défauts liés à un défaut d'étanchéité d'une boîte de branchements pour 48 défauts sur l'entièreté de la commune).

La surface active d'une boîte de branchement est minime, or, lors de fortes intempéries ou lors d'inondations, leurs grands nombres engendrent des intrusions d'eaux claires parasites très importantes.

Figure 4 : Défaut n°7, boîtes de branchement non-étanche engendrant une surface active d'environ 60 m<sup>2</sup>

La totalité des défauts d'étanchéité des boîtes de branchement engendrent une surface active d'environ 256 m<sup>2</sup>.

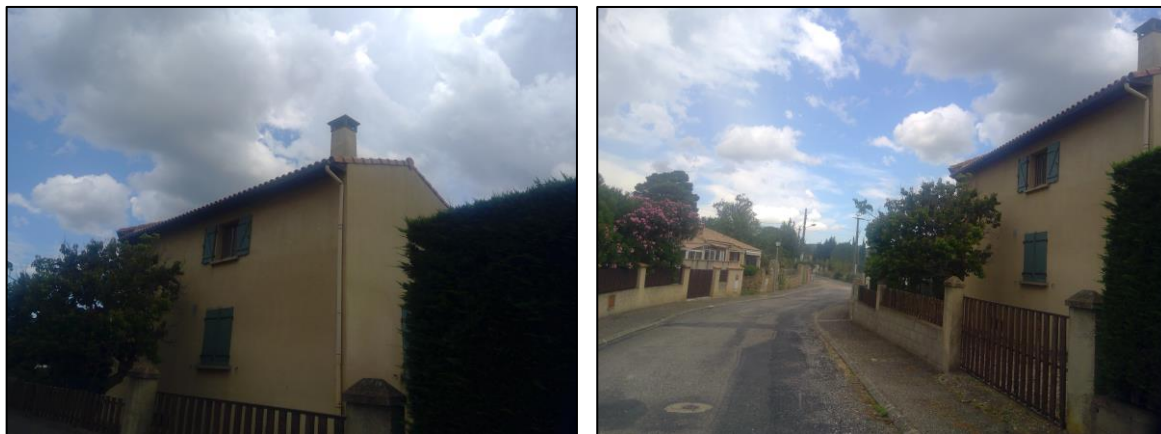
→ La campagne de tests à la fumée a permis de mettre en évidence des raccordements anormaux entre le réseau d'eaux pluviales et le réseau d'eaux usées par le biais de gouttières présentes sur les parcelles privées.

En cas de fortes intempéries, la surface active induite par la toiture étant très importante, cela engendre des intrusions d'eaux claires parasites considérables.

*Figure 5 : Défaut n°19, raccordement de gouttières au réseau des eaux usées*

Ces anomalies engendrent une surface active estimée à 130 m<sup>2</sup>.

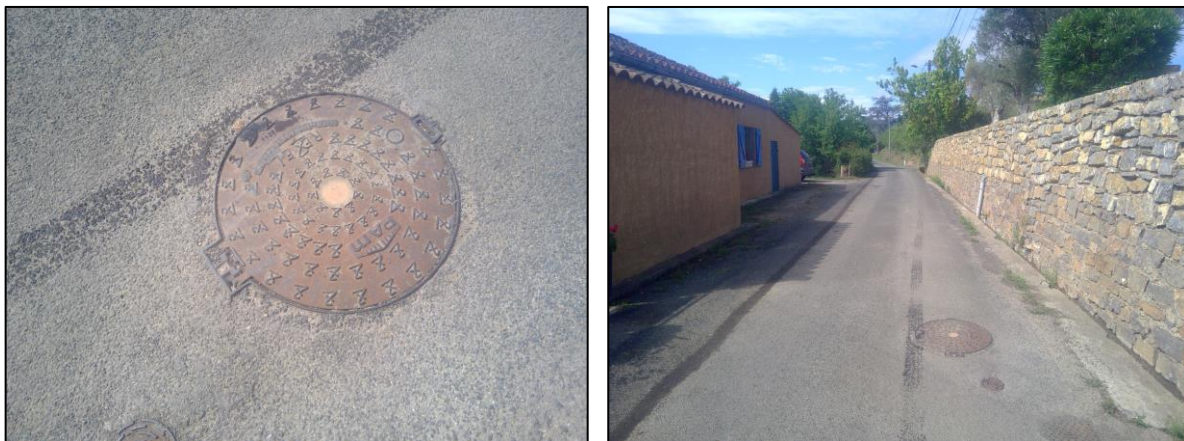
→ La commune de Saint Jean de Barrou présente de très nombreuses anomalies liées à un défaut d'étanchéité des tampons de regards de visite. On recense 27 défauts d'étanchéité des tampons de regards de visite pour 48 défauts sur l'ensemble de la commune.

Ces anomalies peuvent-être liées au trou d'ouverture présent sur le tampon ou encore à un défaut d'étanchéité lors de la fermeture de ce dernier.

**Figure 6 : Défaut n°1, défaut d'étanchéité des tampons des regards de visite**

Ces anomalies engendrent donc une surface active nécessairement très importante mais qu'il est impossible de quantifier puisque celle-ci dépend de l'intensité de la pluie et de la localisation du défaut au regard de la topographie.

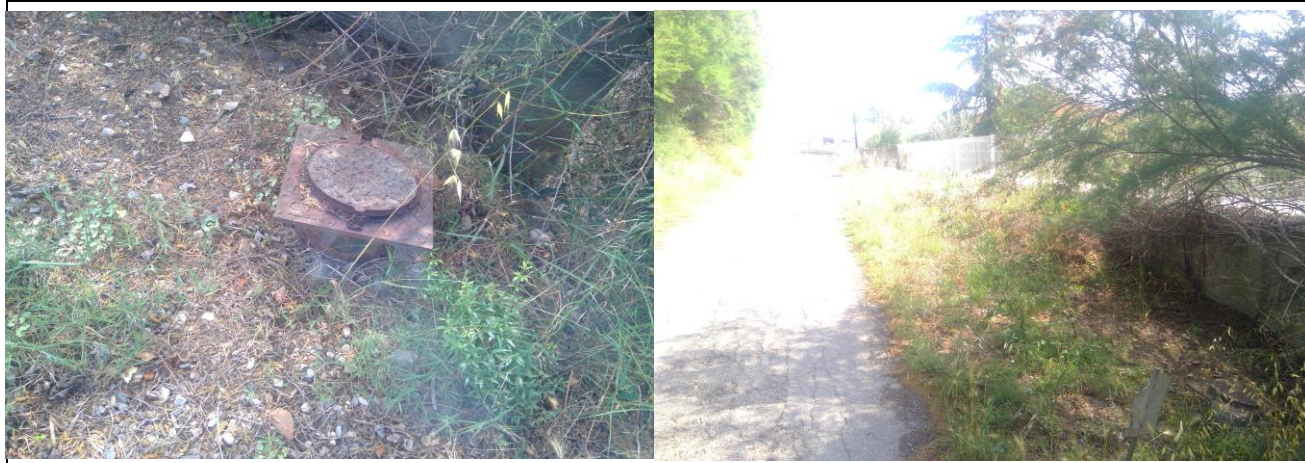
Le couvercle de la boîte de branchement est au dessus de la côte TN.

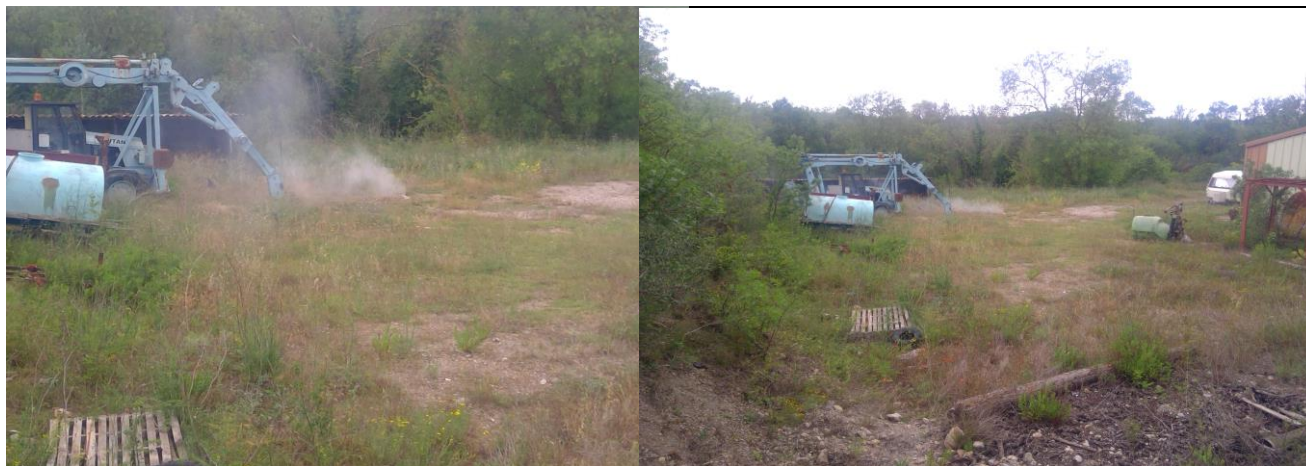
Regard de visite en partie privative

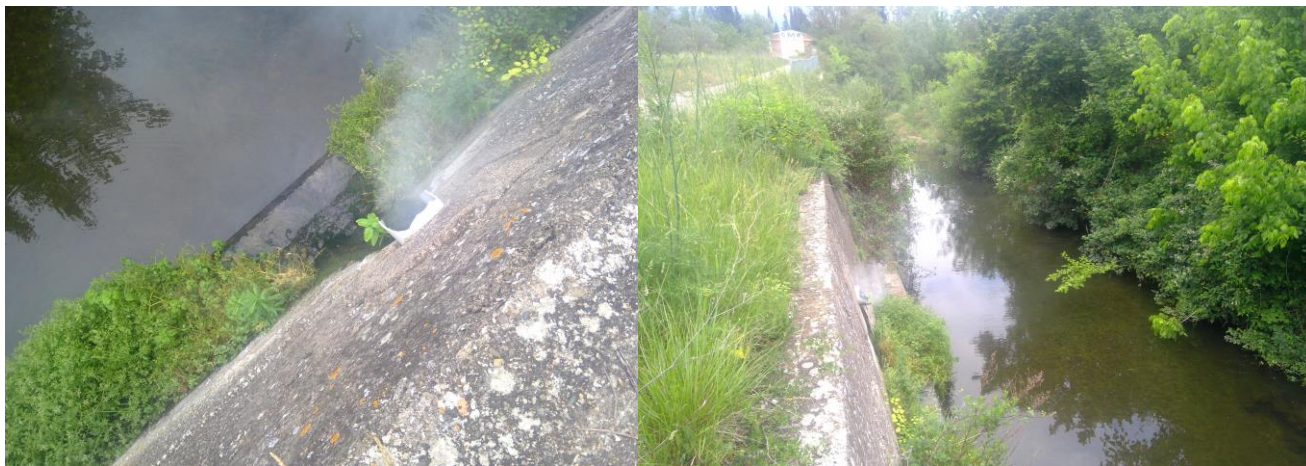
Déversoir d'orage en amont du poste de relevage.
