## Pont de Saint Jean

## Fiches obstacle - ROE126380 Pont de Saint Jean

| Cours d'eau | Le Barrou |
| N° ROE | ROE 126380 |

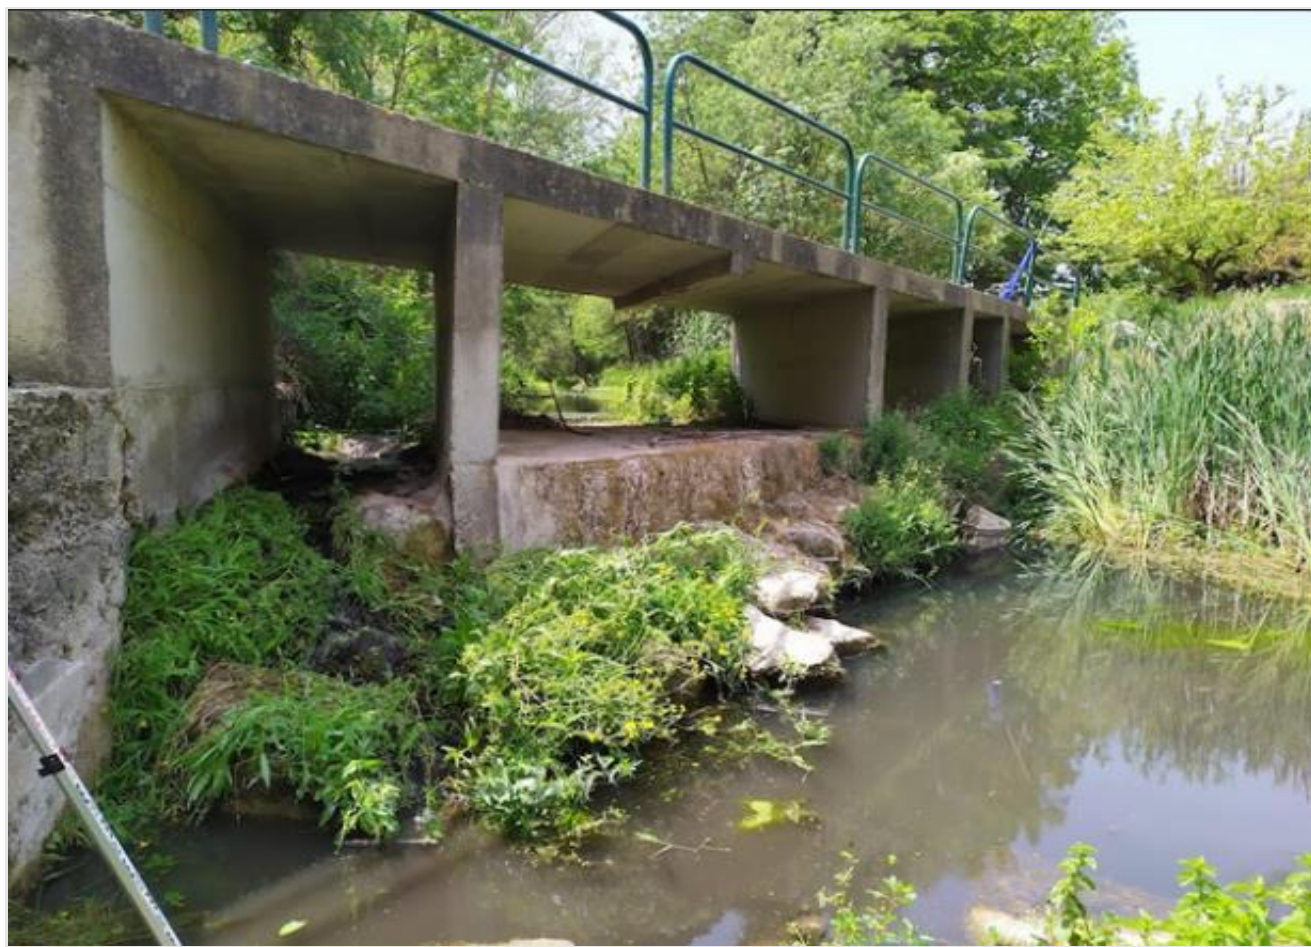
| <i>Incidences de l'ouvrage sur les différentes fonctionnalités du cours d'eau</i> |
|---|
| <p><b>Incidences hydrauliques :</b> Ancien ouvrage fond de lit surélevé, posant de gros soucis à la commune à chaque crue moyenne. Ouvrage dégradé durant les crues de 1999 qui a été modifié avec la pose de dalots pour améliorer la section d'écoulement. La pose des dalots s'est réalisée sur la base de l'ancien ouvrage.</p> |
| <p><b>Incidences hydromorphologiques :</b> retenue de l'ouvrage en partie comblée, problème de transfert de matériaux vers l'aval (graviers/galet). Volonté de la commune de faire réaliser un curage de la retenue amont par le syndicat. Incision à l'aval d'environ 0,50 m.</p> |
| <p><b>Incidences écologiques :</b> ouvrage infranchissable pour l'ensemble des espèces. Présence de végétation aquatique abondante tout au long du linéaire, notamment sur les faciès lentiques bien ennoyés (Mentha aquatica (Menthe aquatique, Nasturtium officinale (Cresson des fontaines), Scirpoides holoschoenus (Faux cirpe-jonc)</p> |

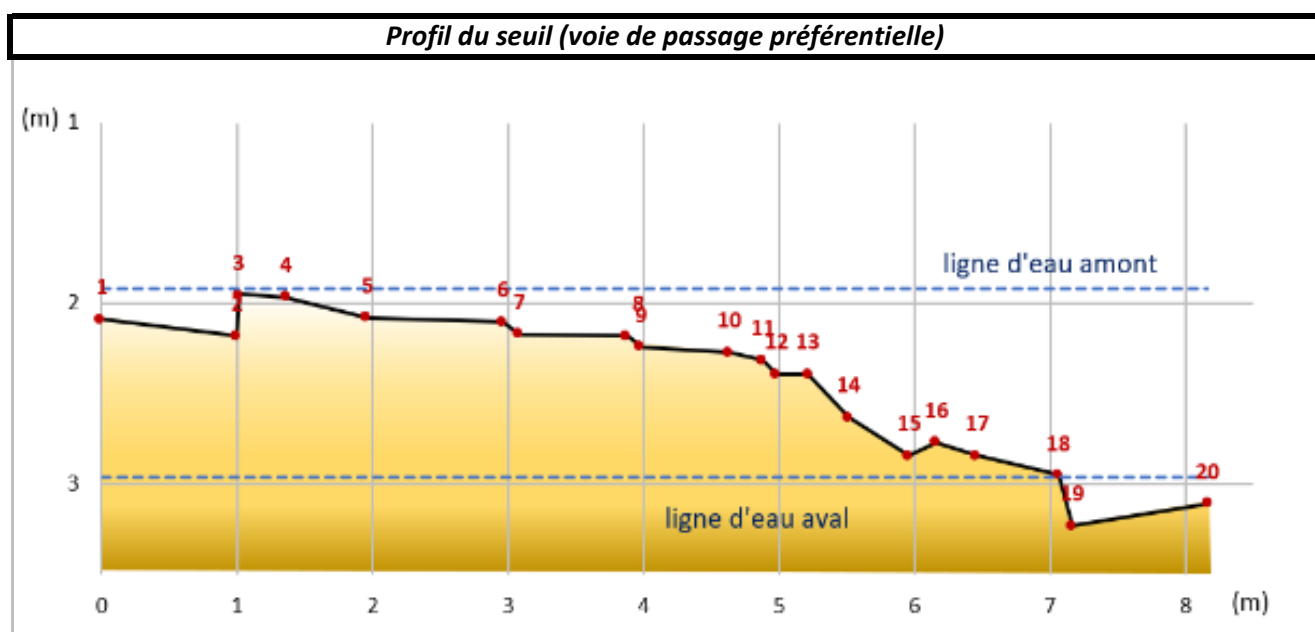
| <i>Incidences de l'ouvrage sur les différentes fonctionnalités du cours d'eau</i> |
