# Gué de Gléon

## Fiches obstacle - ROE52424 Gué de Gléon

| Cours d'eau | La Berre |
| N° ROE | ROE 52424 |

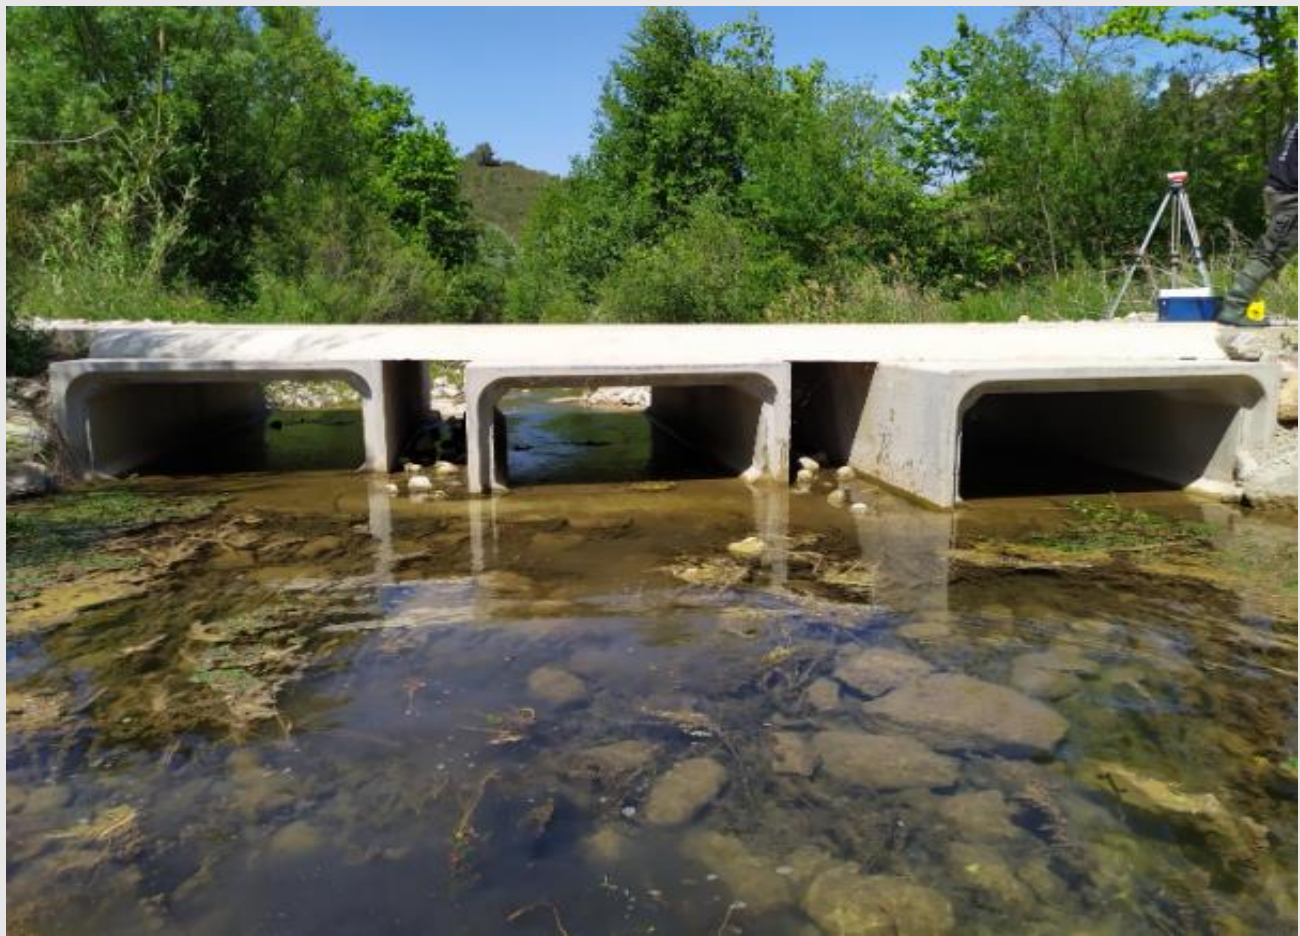
| Description de l'ouvrage | | | | | |
|---|---|---|---|---|---|
| Problème de réception aval lors de la dévalaison : enrochements | | | | | |
| Problème de pente lors de la pose des dallots, formation d'une chute à l'aval immédiat | | | | | |

**Incidences hydromorphologiques :** Erosion ayant creusé l'aval immédiat du radier béton et enlèvement des pierres et blocs ayant été placés là pendant les travaux qui assuraient une pente régulière du fond.

**Incidences écologiques :** la position des dalots sur le radier béton n'est pas la solution technique la plus efficace sur le plan du franchissement pour des espèces non sauteuses. L'érosion créée à l'aval de l'ouvrage. Observation de *Cettia cetti* (Bouscarle de Cetti) d'intérêt communautaire mais également de nombreuses espèces invasives *Procambarus clarkii* (écrevisse de Louisiane), *Ludwigia grandiflora* (Jussie à grande fleur), *Robinia pseudacacia* (robinier faux accacia)

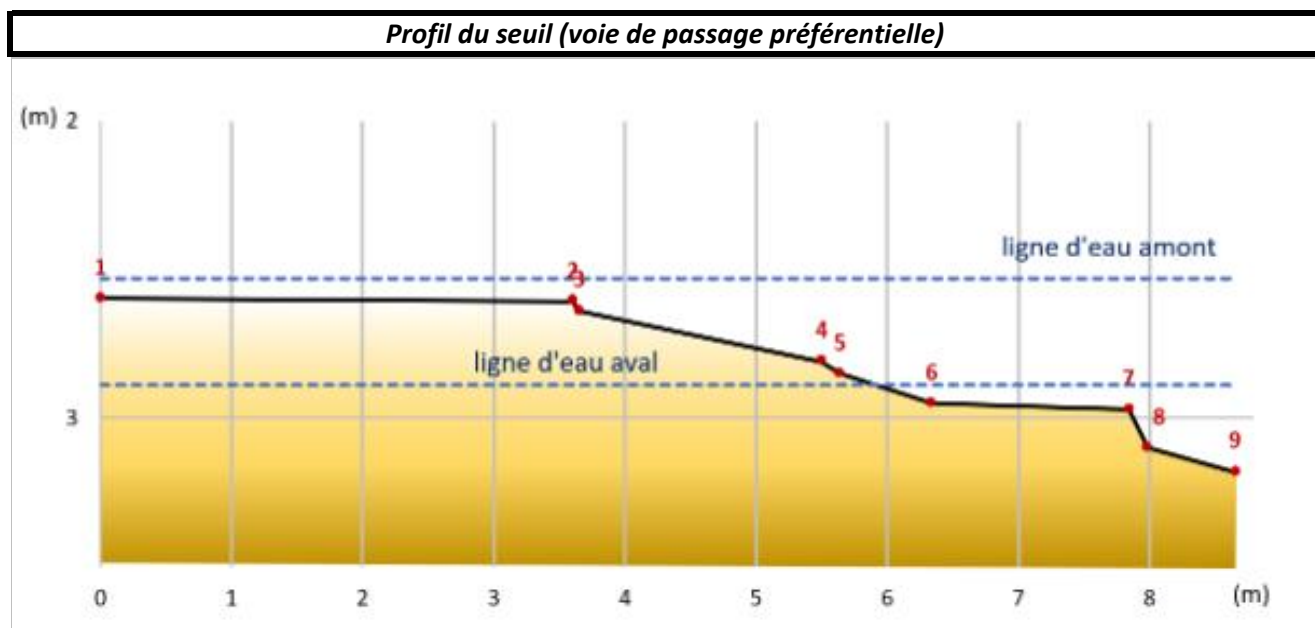
**Incidences hydrauliques :** la section d'écoulement semble ne pas générer d'impact hydraulique majeur.
