## Gué de Linas

## Fiches obstacle - ROE122096 Gué de Linas

| Cours d'eau | La Berre |
| N° ROE | ROE 122096 |

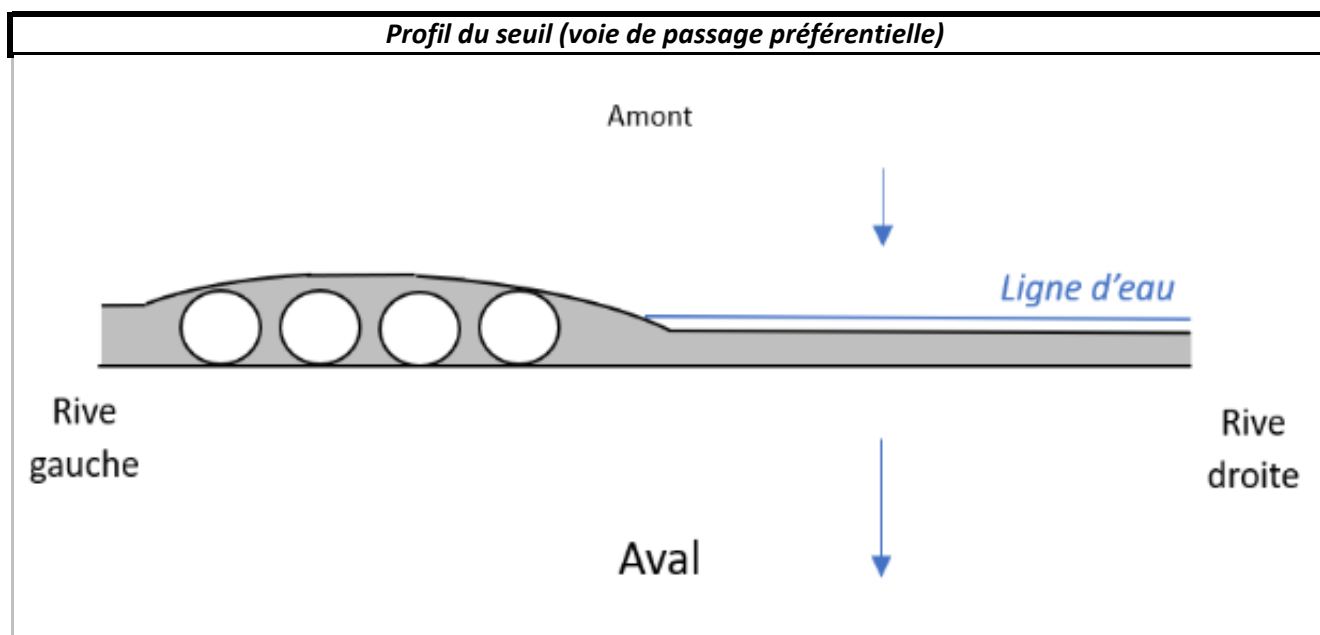
**Incidences hydrauliques :** l'ouvrage ne présente pas d'incidence hydraulique identifiée lors du passage. Le positionnement en fond de lit limite considérablement l'influence de l'ouvrage sur le cours d'eau.

**Incidences hydromorphologiques :** aucunes

**Incidences écologiques :** aucunes
