## Barrage de Ripaud sur la Berre

## Fiches obstacle - ROE45573 Barrage de Ripaud sur la Berre

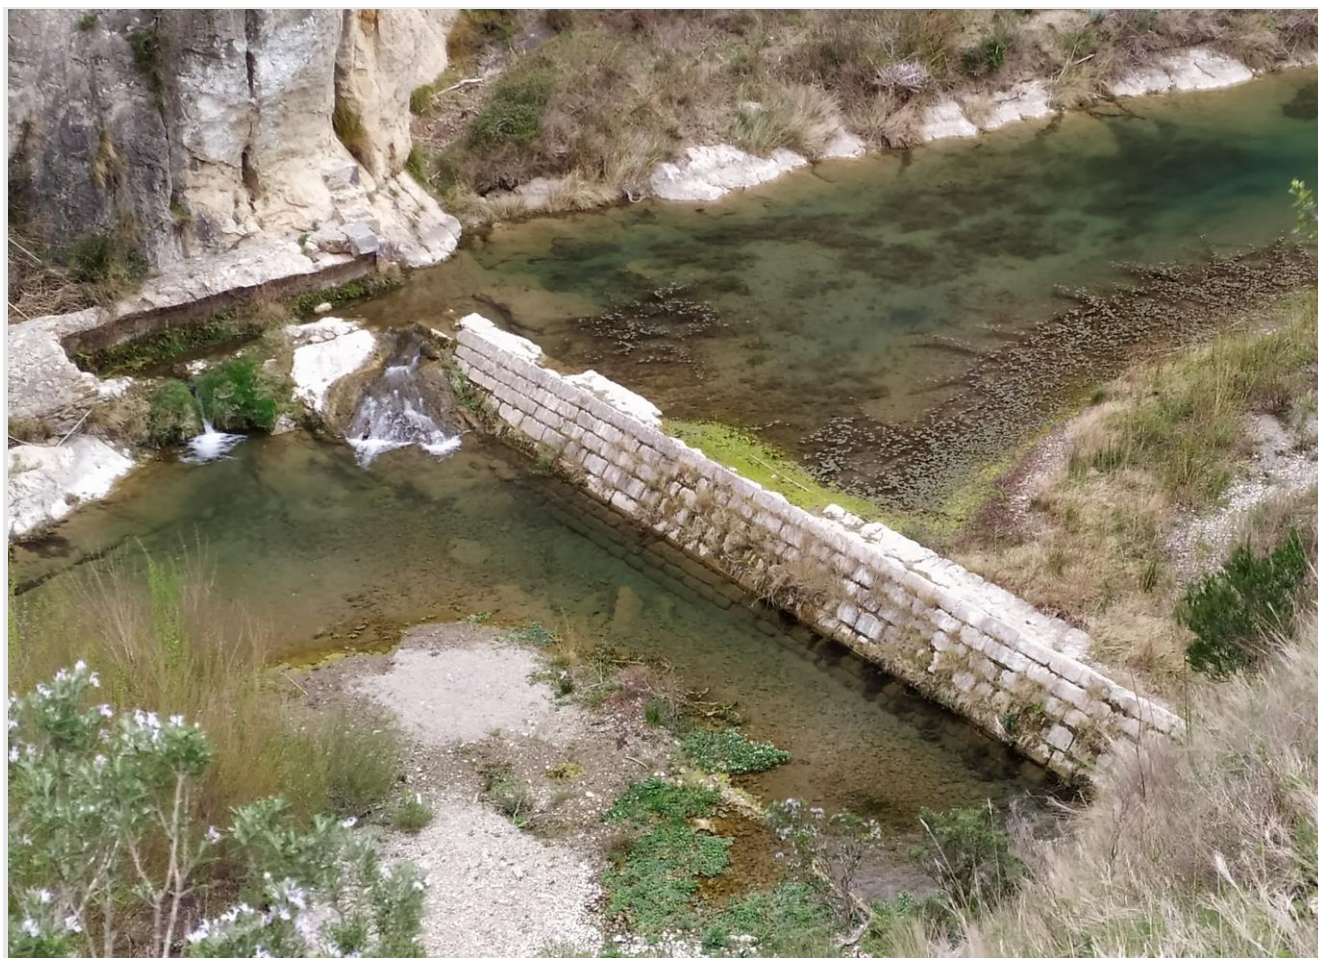
**Incidences hydrauliques :** ouvrage fragilisé en rive droite par la crue de 1999. Probable influence sur la ligne d'eau en crue dans ce secteur des gorges mais pas d'habitation à proximité

**Incidences hydromorphologiques :** Stockage de matériaux très limité en amont et aval immédiat de l'ouvrage mais impact morphologique limité où la roche mère contrôle le profil en long et en travers sur un grand linéaire

**Incidences écologiques :** ouvrage infranchissable pour les espèces piscicoles identifiées. Secteur très intéressant sur le plan des habitats tels que : 3140 Eaux à Characées, 3260-5 Rivières eutrophes neutres à basiques dominées par les renoncules et les potamots, 3290-2 Aval des rivières intermittentes méditerranéennes, à vasques profondes ou encore 7220 Sources pétrifiantes avec formation de travertins (Cratoneurion). Observation d'espèce patrimoniale Pelophylax perezi (grenouille de Perez) mais également d'espèces exotiques envahissantes Ludwigia grandiflora (Jussie à grande fleur).
