## Gué aval la Meillère

## Fiches obstacle - ROE52432 Gué aval la Meillère

| N° ROE | ROE 52432 |

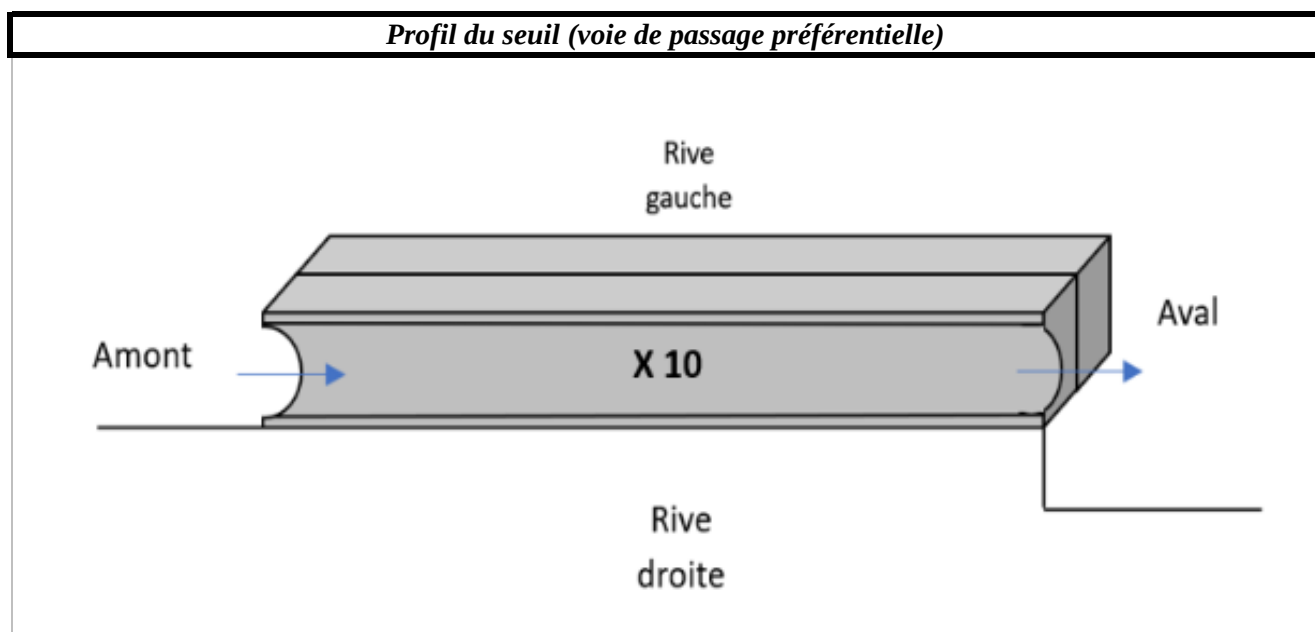
| Description de l'ouvrage | | | | | |
|---|---|---|---|---|---|
| Problème de réception aval lors de la dévalaison : Enrochements | | | | | |
| Gué constitué de 10 buses dont la buse 1, 6 et 10 sont bouchées par les matériaux du lit (graviers / galets) | | | | | |
| Ensemble du débit d'étiage passant par dessous l'ouvrage et non par les buses | | | | | |

**Incidences hydrauliques :** l'ouvrage constitué de 10 buses se bouche régulièrement même lors d'une crue moyenne. Dès la mise en charge des buses impossible, l'ouvrage surverse.

**Incidences hydromorphologiques :** retenue sédimentaire proportionnellement notable par rapport à la hauteur de l'ouvrage, environ 200m<sup>3</sup> de matériaux du lit. Matériaux intéressant de type gravier, cailloux et petits galets.
