## Barrage du château de Bonnafous

## Fiches obstacle - ROE45567 Barrage du château de Bonnafous

| Cours d'eau | La Berre |
| N° ROE | ROE 45567 |

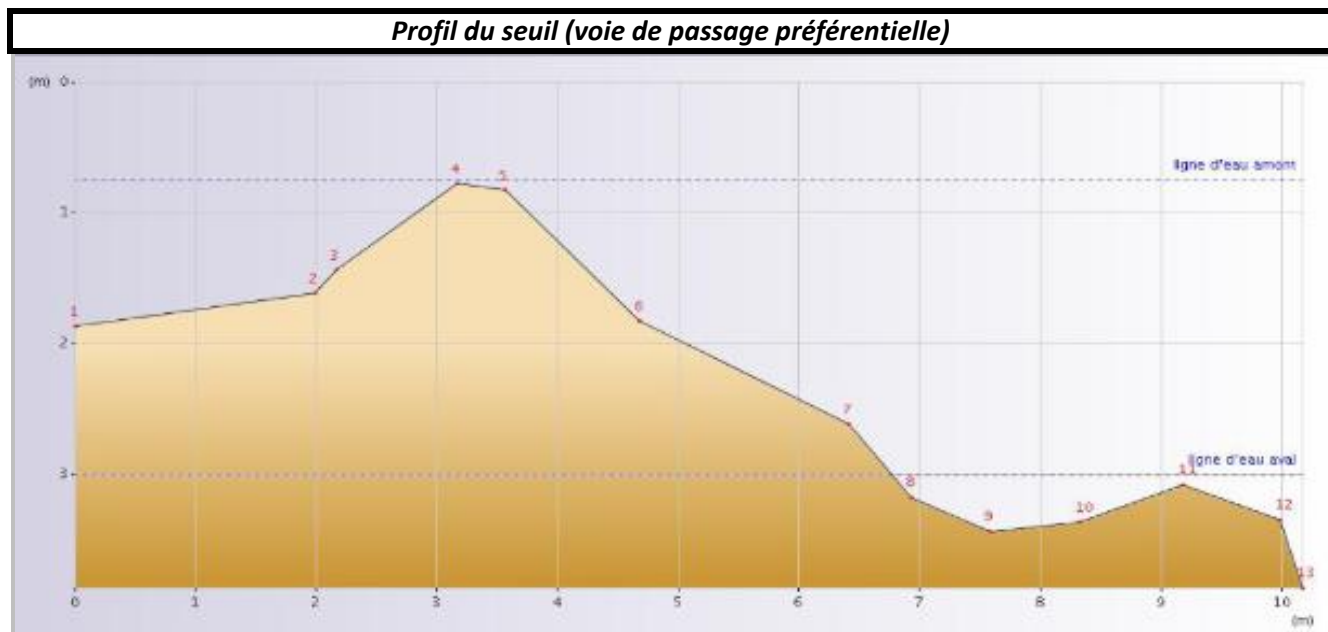
***Incidences de l'ouvrage sur les différentes fonctionnalités du cours d'eau***

**Incidences hydrauliques :** impact fort en crue sur le domaine en rive droite (salle de réception de mariage) très fortement impacté lors de la crue de 1999.

**Incidences hydromorphologiques :** Forte influence sur le compartiment physique du secteur qui fixe le cours d'eau dans son chenal unique en rive droite contre le méandre et le mur de soutènement du domaine. Ouvrage comblé de matériaux (15 000 m3) estimés. La zone de remou solide est estimée à 850 ml avec un engraissement en rive droite depuis le méandre de Roque Longue

**Incidences écologiques :** L'ouvrage est infranchissable pour toutes les espèces et semble être devenu transparent sur le plan sédimentaire en cas de fortes crues. Cependant l'engraissement amont démontre son influence significative sur le profil en long. Le barrage permet un ennoiment stable de la zone sur environ 600 ml où une rangée de phragmite s'est implantée (*Phragmites australis*). De nombreuses espèces invasives ou non autochtone (écrevisses américaines, carpes, black-bass, perche soleil...) ont été observées sur ce secteur où la température de l'eau semble être le paramètre limitant pour les espèces repères. Formation d'habitat intéressant dans la zone en eau déconnectée du lit à l'amont en rive gauche de type 53.5 Jonchaies hautes
