## Gué de Durban

## Fiches obstacle - ROE45565 Gué de Durban

| Cours d'eau | La Berre |
| N° ROE | ROE 45565 |

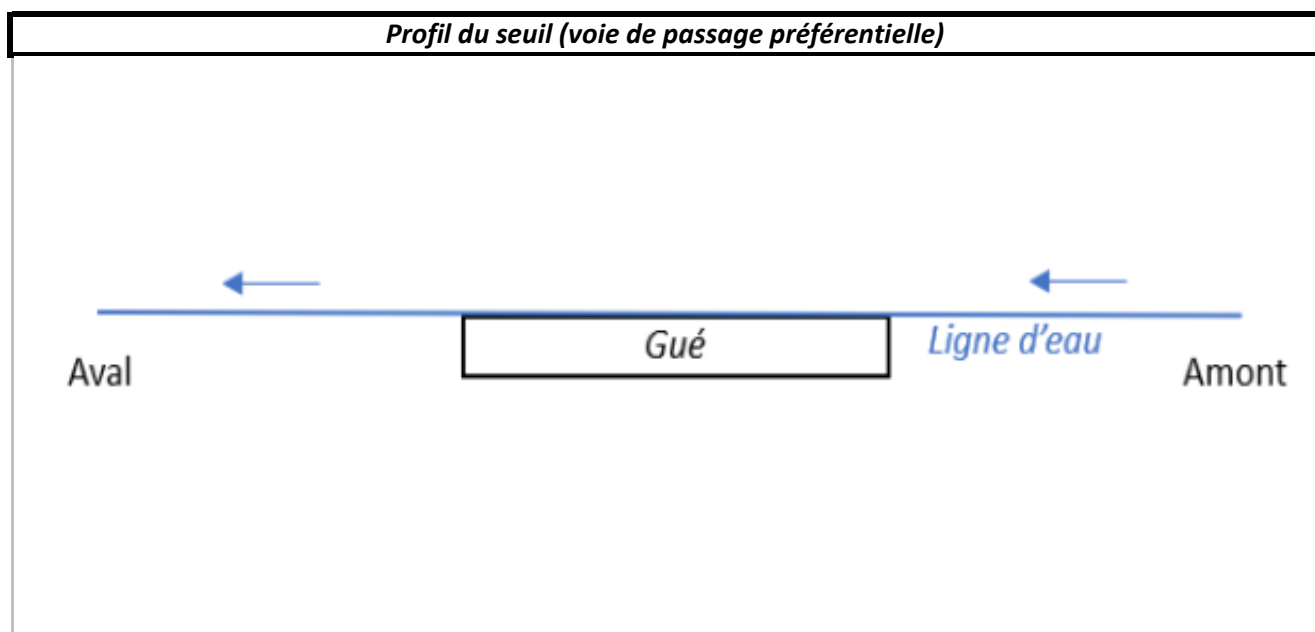
***Incidences de l'ouvrage sur les différentes fonctionnalités du cours d'eau***

**Incidences hydrauliques :** aucune identifiée

**Incidences hydromorphologiques :** aucune identifiée

**Incidences écologiques :** observations de *Gyrinus natator* (Gyrin) ou encore de *Lymnæa* (Lymnée) dans le trou d'eau amont. Dans la partie sèche, formation de l'habitat 3250 Végétation pionnière des rivières méditerranéennes à *Scrophulaire* des chiens et *Glaucière* jaune avec la présence de *Timon lepidus* (Lézard ocellé).
