# Barrage de Cascastel

## Fiches obstacle - ROE45564 Barrage de Cascastel

| Cours d'eau | La Berre |
| N° ROE | ROE 45564 |

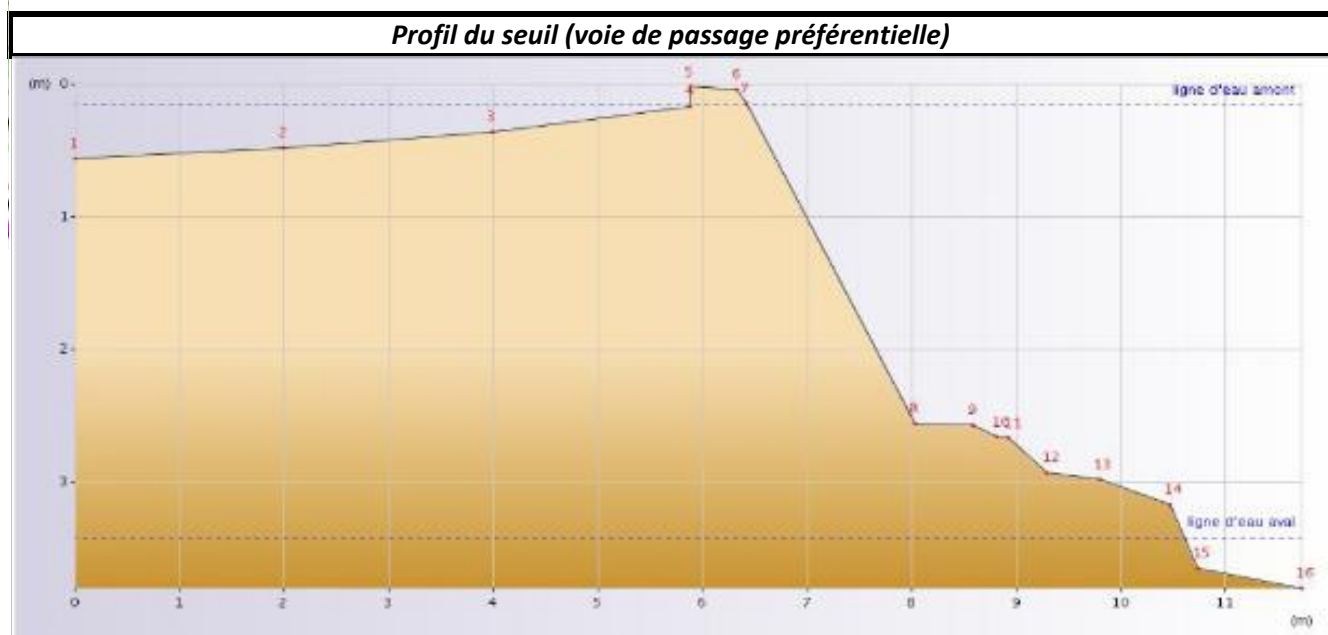
**Incidences hydrauliques** : Influence importante de la ligne d'eau en crue au regard de sa hauteur de chute. Pas d'enjeux habités directement concernés mais enjeu routier à proximité avec la Départementale qui longe l'ouvrage en rive droite.

**Incidences hydromorphologiques** : blocage sédimentaire notable, environ 800m3 de matériaux du lit mais impact morphologique limité (zone de gorge/roche mère)

**Incidences écologiques** : ouvrage infranchissable pour les espèces repères. Observation de Barbus meridionalis (barbeau méridional) et de jussie à grande fleur dans la zone en eau de l'ouvrage.
