## Barrage agricole

## Fiches obstacle - ROE45562 Barrage agricole

| Cours d'eau | La Berre |
| N° ROE | ROE 45562 |

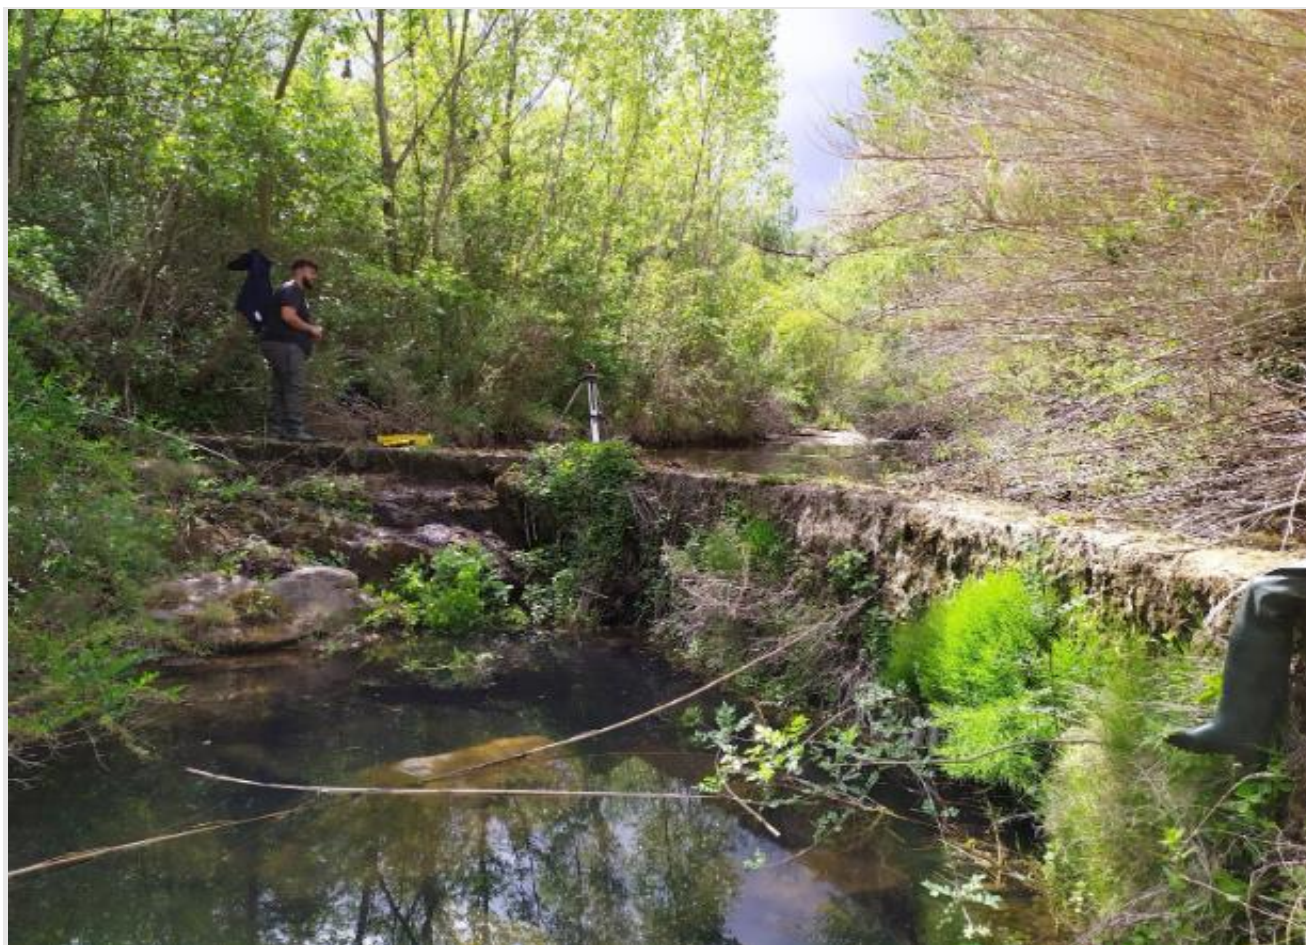
| Franchissabilité | <b>Infranchissable</b> |

| Description de l'ouvrage | | | | |
|---|---|---|---|---|
| Hauteur de chute DH (m): | 1,14 | | | |
| Problèmes de réception aval lors de la dévalaison : enrochements | | | | |

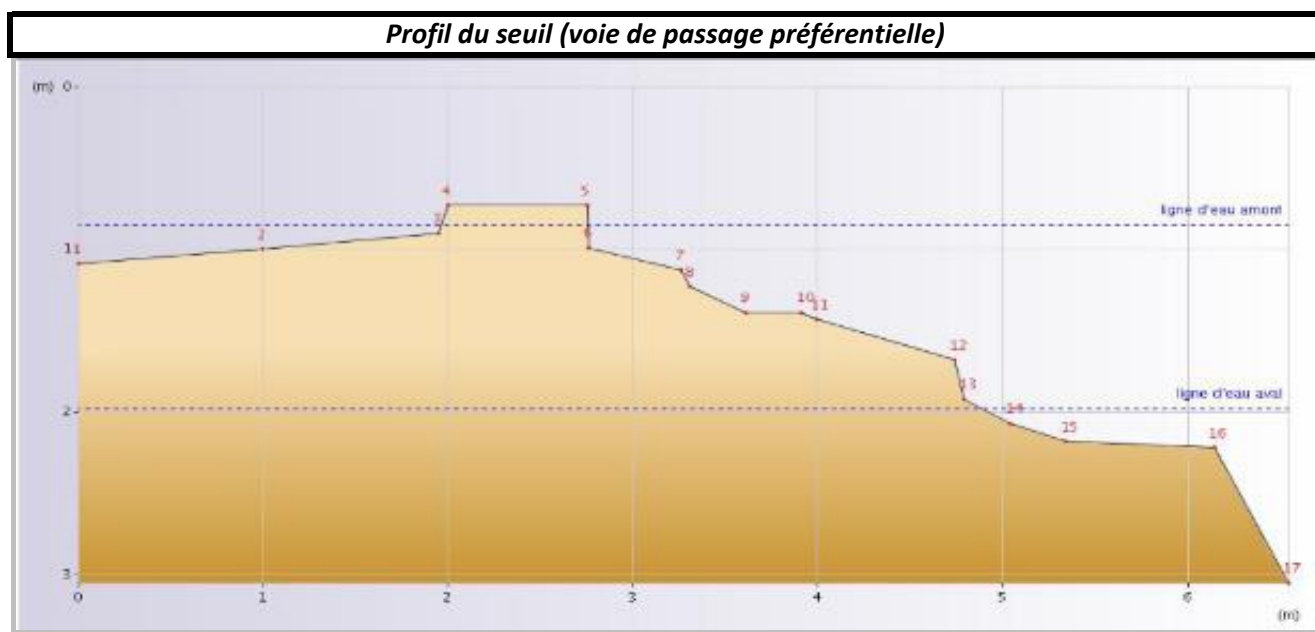
| Continuité écologique | | | | |
|---|---|---|---|---|
| Comblement de la retenue | | Presque vide | En partie plein | Plein |

**Incidences hydromorphologiques** : comblement partiel de la retenue mais l'ouvrage ne semble pas limiter les capacités de mobilité du cours d'eau

**Incidences écologiques** : infranchissable aux espèces repères
