## Gué confluence Mayré

## Fiches obstacle - ROE52440 Gué confluence Mayré

| Cours d'eau | La Berre |
| N° ROE | ROE 52440 |

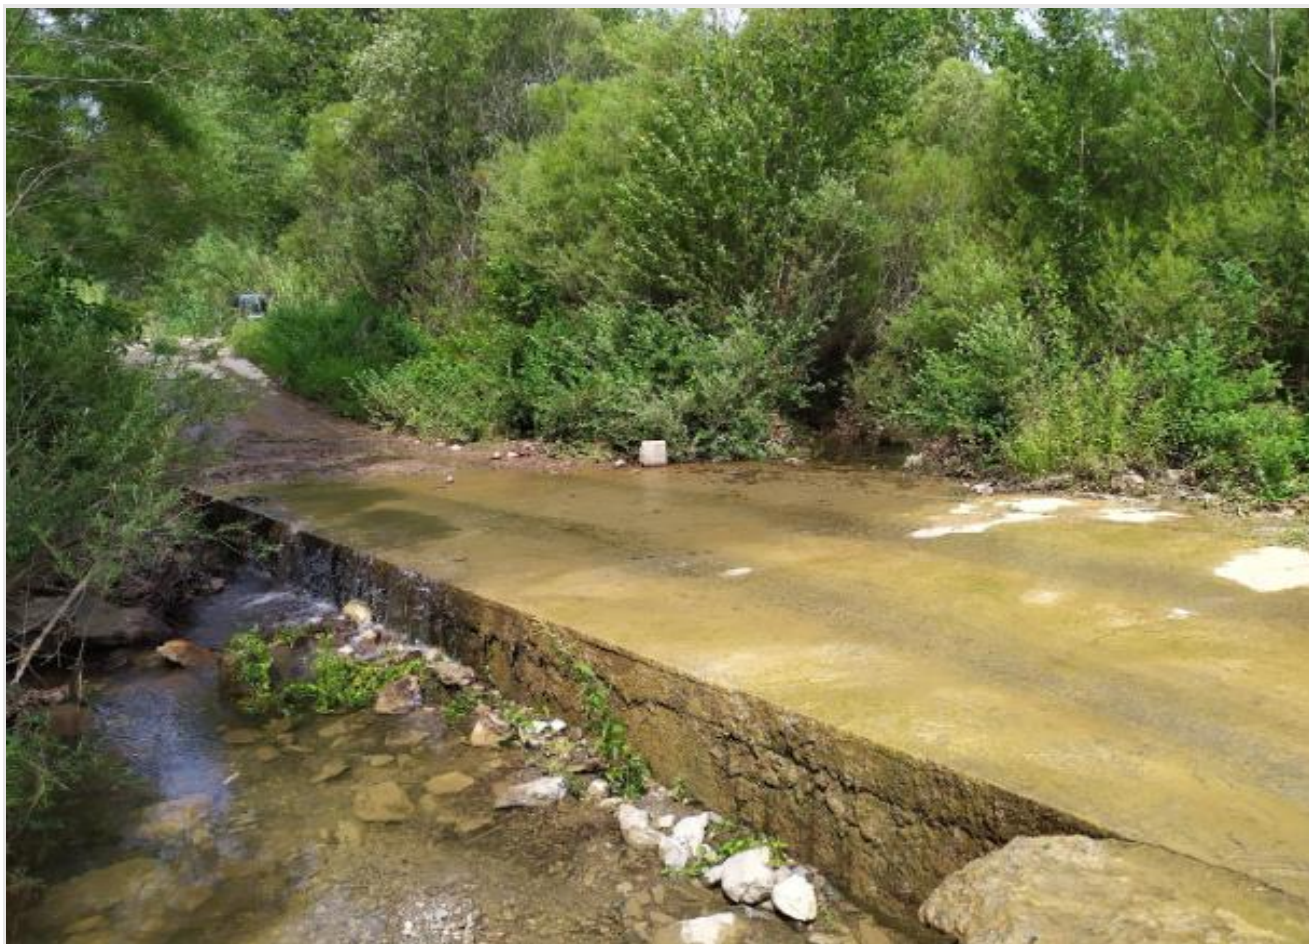
| Données administratives | |
|---|---|
| Franchissabilité | Infranchissable |

| Description de l'ouvrage | | | | |
|---|---|---|---|---|
| Problèmes de réception aval lors de la dévalaison : enrochements | | | | |

**Incidences hydromorphologiques** : stockage de matériaux amont, formation d'une marche à l'aval par érosion régressive entraînant des difficultés de franchissement

**Incidences écologiques** : ouvrage infranchissable pour les espèces repères
