## Gué Las Pichoulières

## Fiches obstacle - ROE52443 Gué Las Pichoulières

| Cours d'eau | La Berre |
| N° ROE | ROE 52443 |

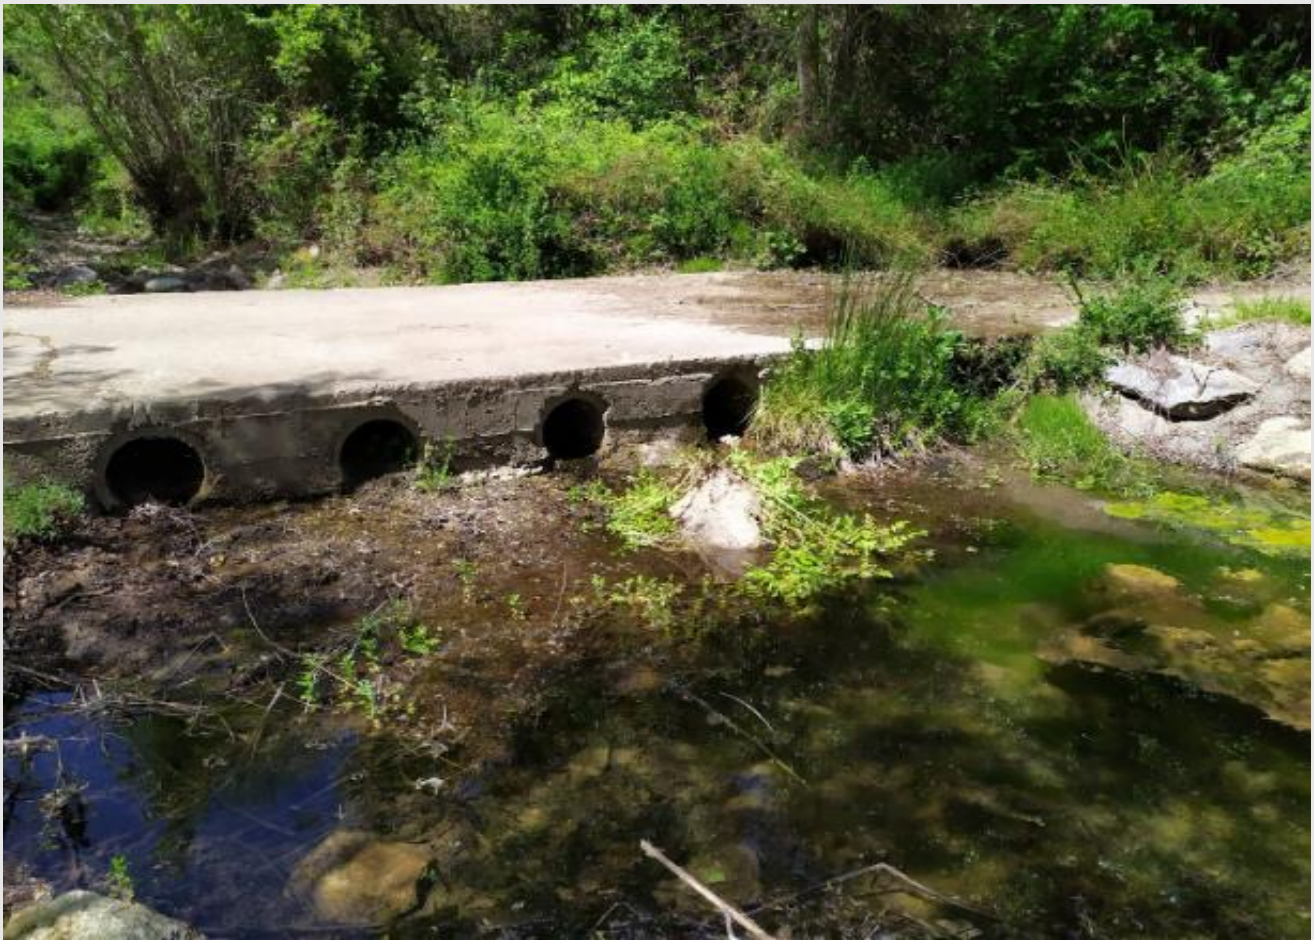
| Description de l'ouvrage | | | | |
|---|---|---|---|---|
| Buse 2, 5 et 6 : totalement bouchées par les matériaux du lit le jour de la réalisation de l'ICE | | | | |
| Buse 4 : partiellement obstruée par les matériaux du lit et était au dessus de la ligne d'eau le jour de la réalisation de l'ICE | | | | |

**Incidences hydrauliques :** buses bouchées, surverse dès qu'un évènement hydrologique survient. Provoque une chute à l'aval.

**Incidences hydromorphologiques :** peu d'incidence malgré le stockage localisé à l'amont de l'ouvrage provoquant une marche à l'aval immédiat de l'ouvrage.

**Incidences écologiques :** ouvrage infranchissable pour les espèces repères. Observation de Pelophylax perezi (grenouille de Perez) et de formation de cannes de provence.  
Présence d'une cascade de tuf au niveau de l'affluent tombant en rive gauche au niveau du seuil.
