## Barrage de Villefalse

## Fiches obstacle - ROE45589 Barrage de Villefalse

| N° ROE | ROE 45589 |

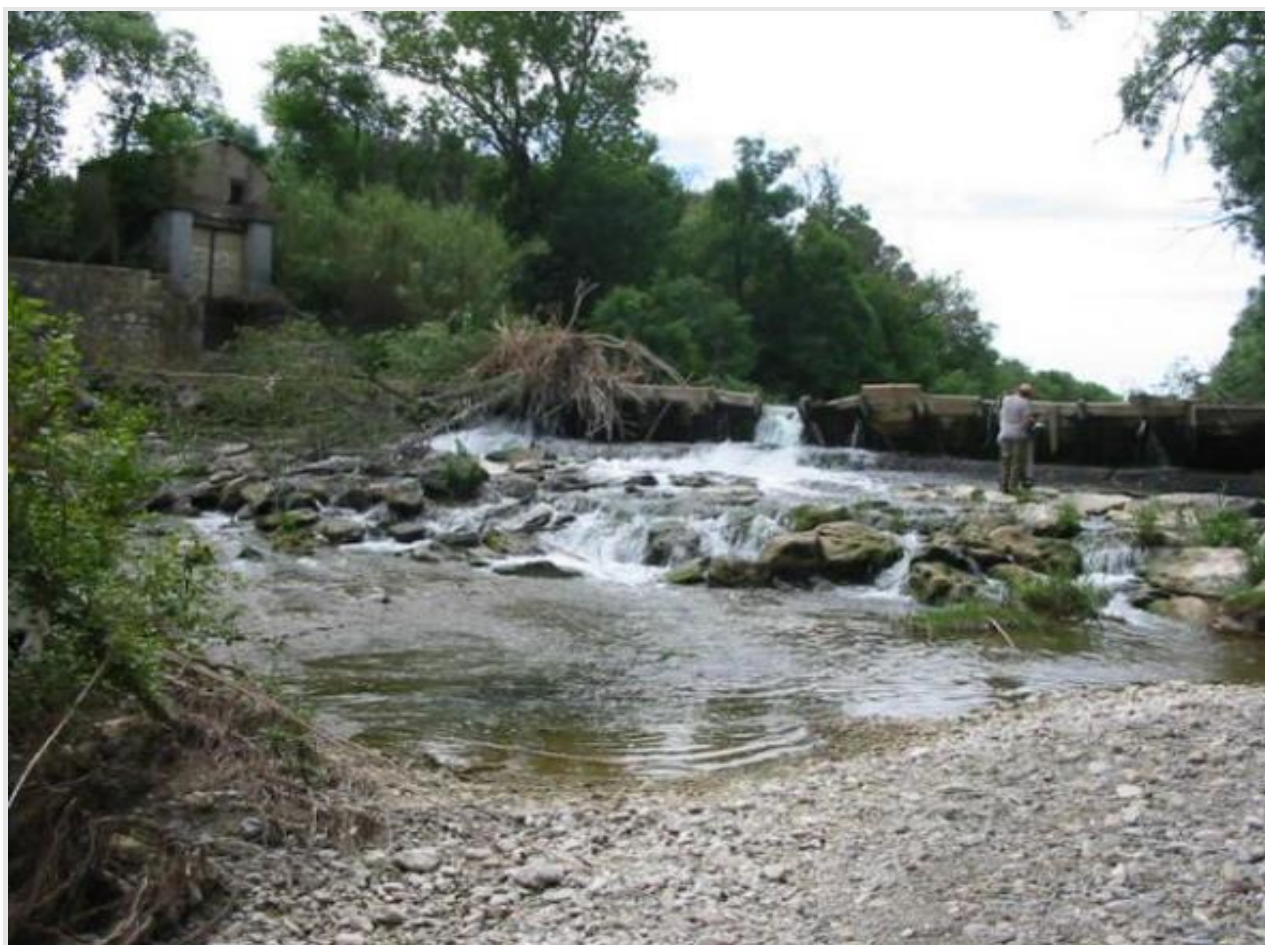
| Description de l'ouvrage | | | | |
|---|---|---|---|---|
| Problèmes de réception aval lors de la dévalaison : béton + enrochement (diamètre moyen : 1 m)<br>Stockage important de matériaux dans la zone de remou solide. | | | | |

**Incidences hydrauliques :** réhausse importante de la ligne d'eau en crue mais aucun enjeu habité à proximité de l'ouvrage

**Incidences hydromorphologiques importantes.** Remous solide estimé à 1,2 km. L'ouvrage retient environ 15 000m<sup>3</sup> de sédiments de type galet , gravier et contraint fortement les capacités de mobilité du lit dans un secteur pourtant favorable d'un point de vue recharge sédimentaire au regard des éléments identifiés par Hydrétudes.

**Incidences écologiques :** ouvrage infranchissable pour toutes les espèces. Problématique de dévalaison en cas d'ouverture complète de la vanne qui alimente le canal. Ouvrage stratégique vis-à-vis de sa proximité à la mer (4km) pour l'espèce anguille notamment. Observation d'espèce patrominale à proximité de l'ouvrage Cettia Cetti (Bouscarle de Cetti). Dans ce secteur, la végétation est plutôt riche sur le plan de la diversité. La mise en assec de ce secteur semble avoir profité à des espèces pionnières dont l'habitat identifié est le suivant : 3250 Végétation pionnière des rivières méditerranéennes à Scrophulaire des chiens et Glaucière jaune 92A0 Forêts galeries à Peuplier blanc et Saule blanc (incluant peupleraies noires, aulnaies-frênaies à Frêne oxyphylle). D'autres sites semblent connaître cette même dynamique d'habitat.
