## Gué la Borde Naou

## Fiches obstacle - ROE126505 Gué la Borde Naou

| Cours d'eau | Le Courtals |
| N° ROE | ROE 126505 |

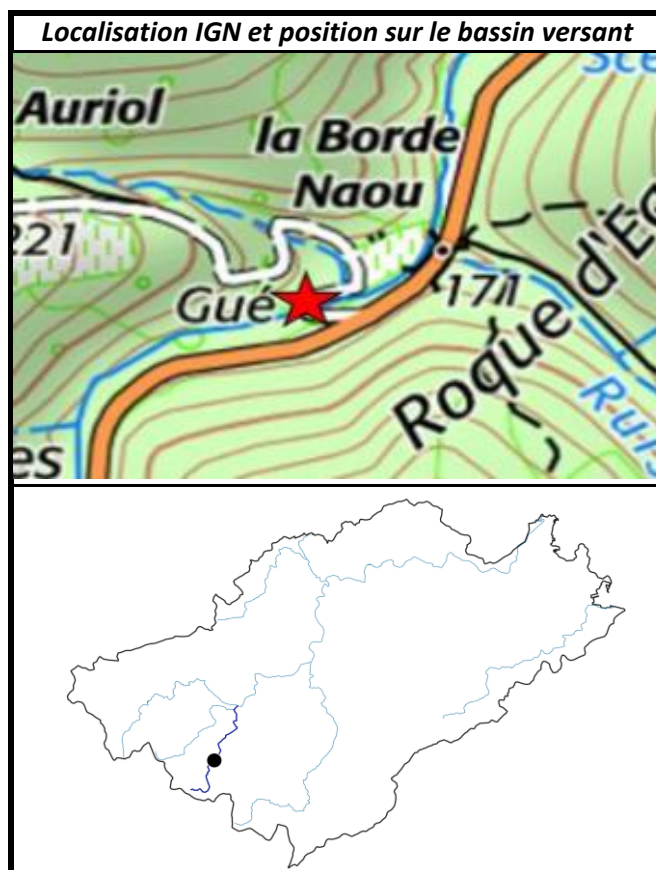
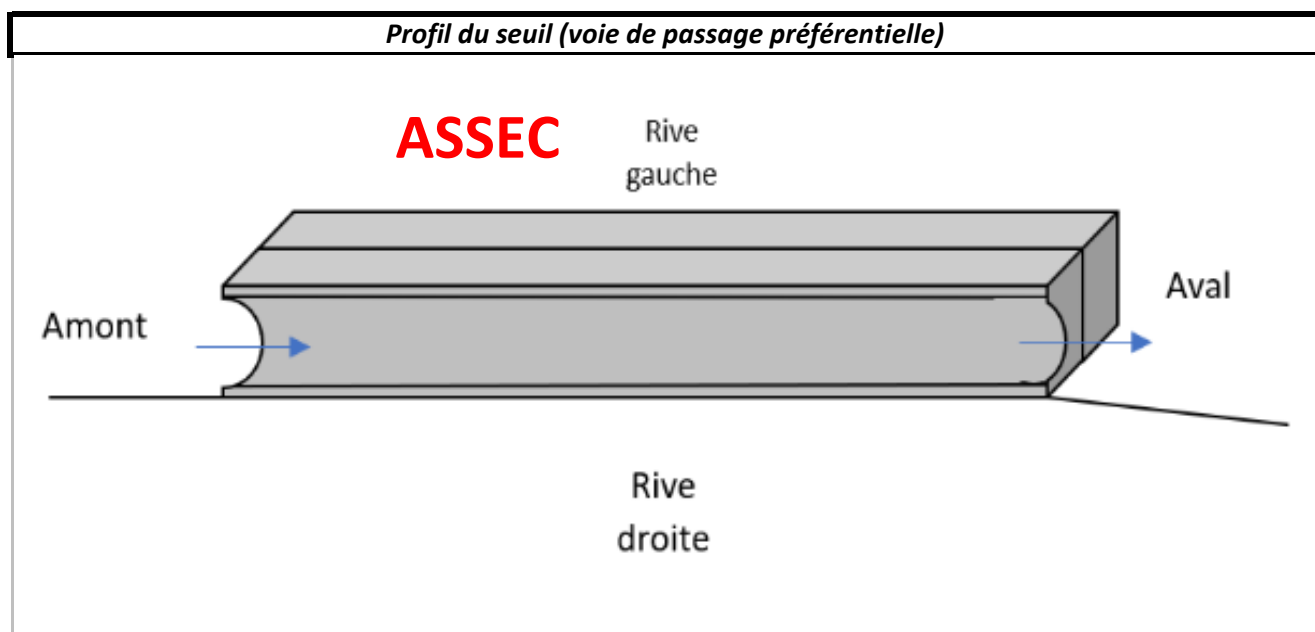
**Incidences hydrauliques** : section limitée de la buse pouvant générer des désordres hydrauliques lors d'évènements importants. Surverse dès que le débit maximum entonné est atteint.

**Incidences hydromorphologiques** : Pas de stockage à l'amont de l'ouvrage et radier béton à l'aval immédiat de la buse n'induisant donc pas de marche. Constitue un point dur certes mais dans un secteur où le cours présente peu de compétences pour se déplacer latéralement.

**Incidences écologiques** : Ouvrage probablement infranchissable par nage pour nos espèces repères à cause du diamètre de la buse, de la présence du radier aval relativement pentu et de la hauteur de chute devant induire de faibles niveaux d'eau dans l'ouvrage une grande partie du temps
