# Gué la Rouge

## Fiches obstacle - ROE126503 Gué la Rouge

| Cours d'eau | Le Montluzis |
| N° ROE | ROE 126503 |

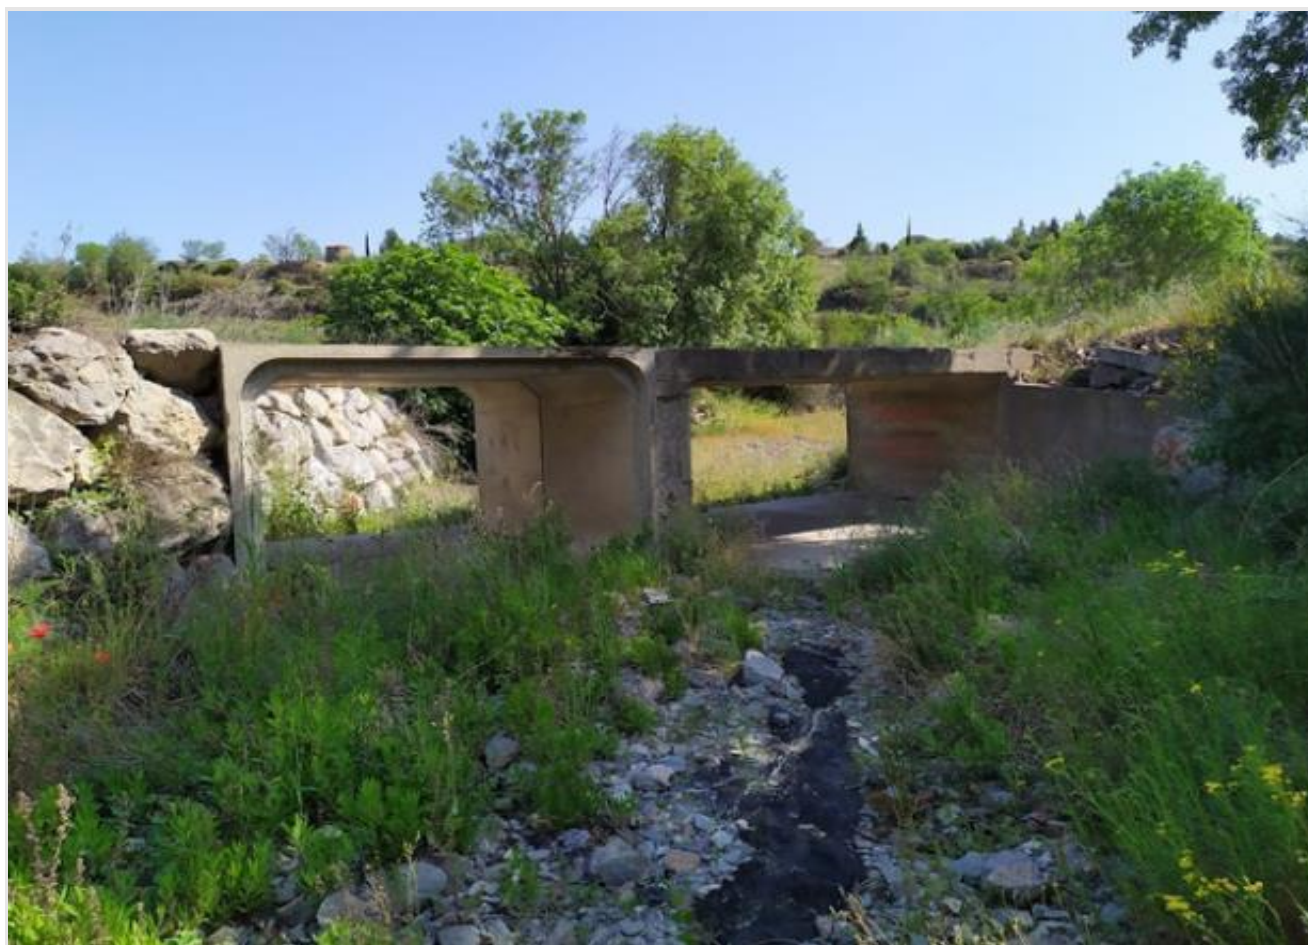
| Données administratives | |
|---|---|
| Passage à gué busé (dallots) | |

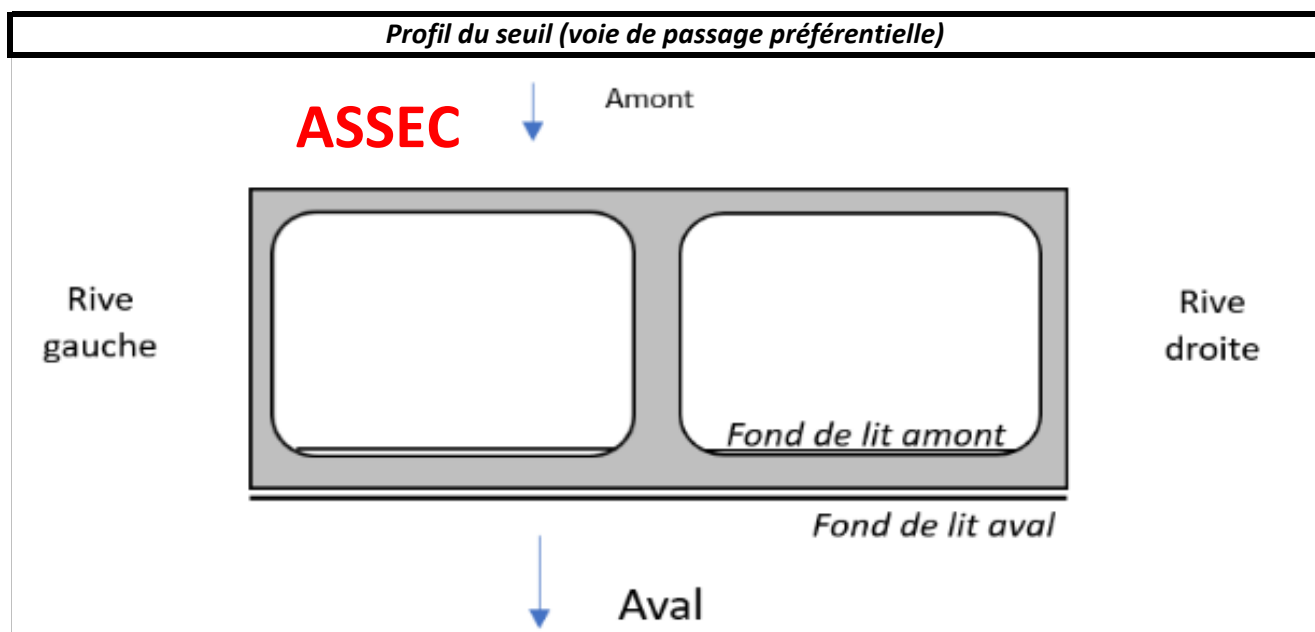
**Incidences hydrauliques :** Dimensions de l'ouvrage vraisemblablement suffisantes pour n'induire aucun impact hydraulique la plupart du temps

**Incidences hydromorphologiques :** Induit une légère marche régressive à l'aval des dallots de l'épaisseur de béton de ces dernier (environ 20cm)

**Incidences écologiques :** Marche régressive à l'aval pouvant constituer un blocage à la remontée piscicole par nage selon les niveaux d'eau locaux
