# Schéma Directeur d'Alimentation en eau potable

Commune de : MANDAGOUT

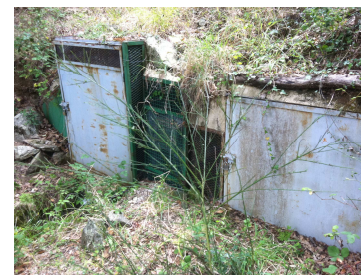
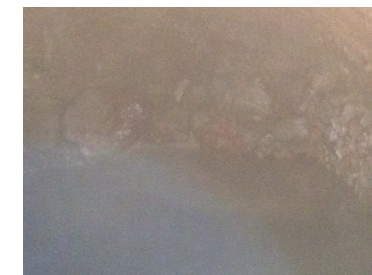
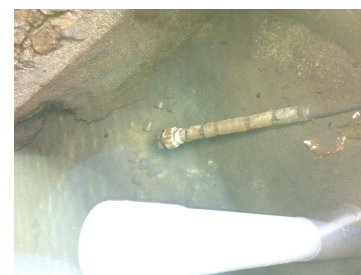
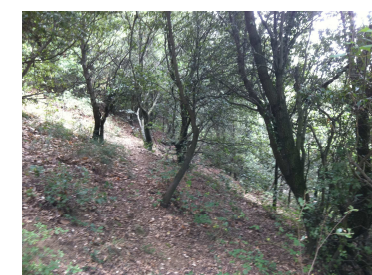
## REPORTAGE PHOTOS

| Etat général | moyen |
| Génie civil | moyen |
| Canalisation | moyen |
| Vannes | moyen |
| Commentaires | Le trop plein coule en continu |

| Chemin d'accès | L'accès se fait par un chemin, accès impossible en voiture. Le chemin doit être réhabilité |

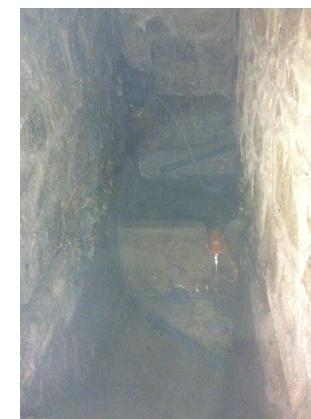
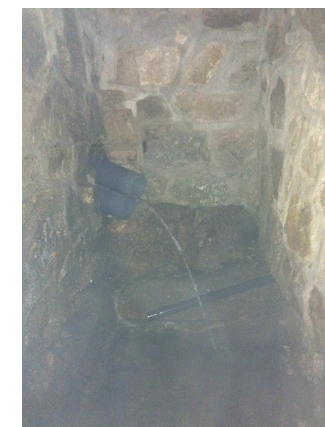
## REPORTAGE PHOTOS

| Etat général | L'ouvrage a été réhabilité il y a deux ans. |
| Commentaires | RAS |

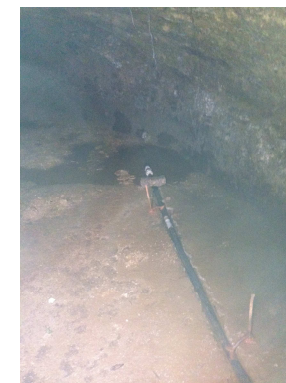
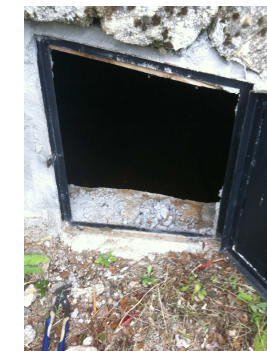
**REPORTAGE PHOTOS**

| <b>Etat général</b> | moyen |
| <b>Génie civil</b> | moyen |
| <b>Canalisation</b> | moyen |
| <b>Vannes</b> | moyen |
| <b>Commentaires</b> | Le hameau du ROUAS rencontre des problèmes quantitatifs. |

| <b>Chemin d'accès</b> | L'accès se fait par un chemin, accès impossible en voiture. Le chemin doit être réhabilité |
