# Schéma Directeur d'Alimentation en eau potable

Commune de : MANDAGOUT

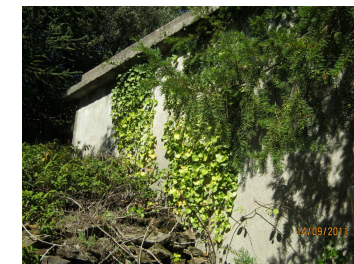
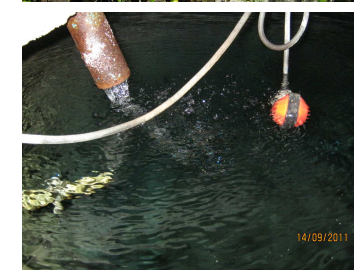
| Génie civil | Le plafond de la chambre de vanne laisse apparaître les ferrailles de la structure. |

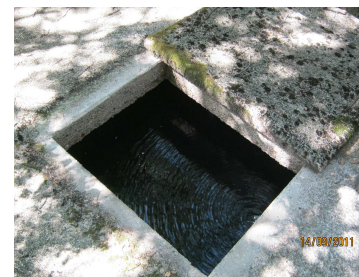
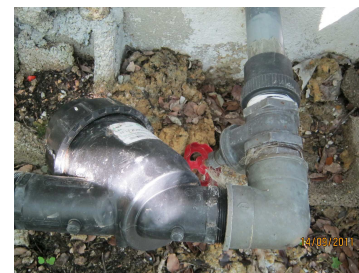
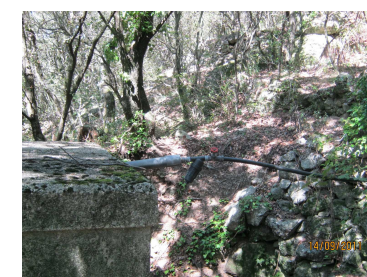
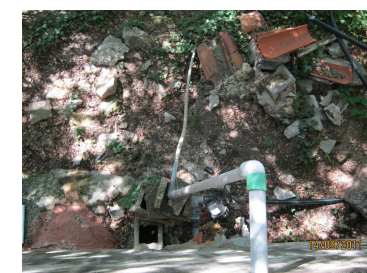
| <b>Chemin d'accès</b> | L'accès se fait par un chemin a réhabiliter |
| <b>Sécurité d'accès (porte, portail...)</b> | Il n'y a pas de clôture en revanche. |
| <b>Canalisation</b> | Bon mais pas enterrée |

Tranche ferme: 6.1 Mise en place d'un compteur  
6.2 : mise en place d'un regard de visite préfabriqué

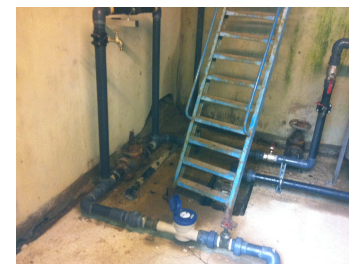
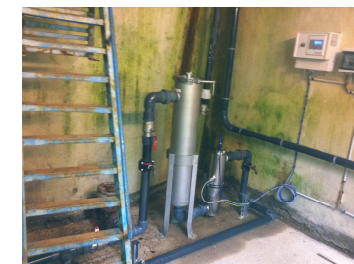
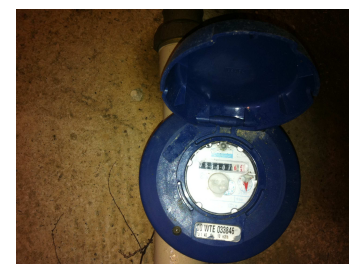
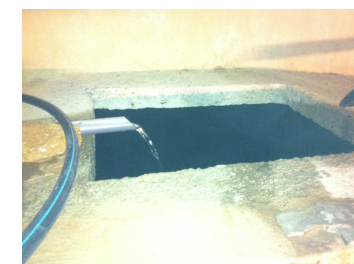
| Génie civil | Aucune fissure apparente à l'extérieur du réservoir. Quelques traces d'humidités sont apparentes sur la paroi du réservoir et sur le sol du local technique |

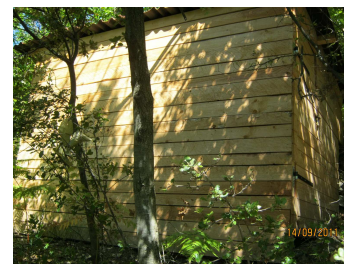
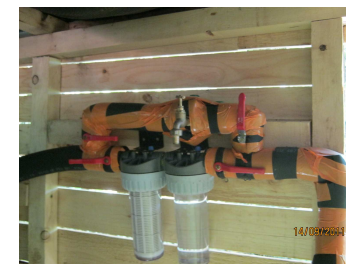
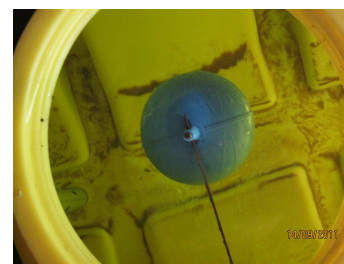
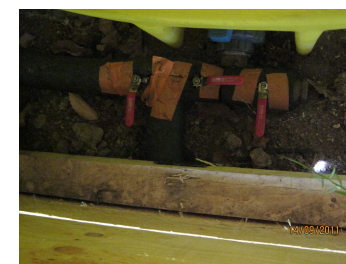
| <b>Etat général</b> | L'abri doit être réhabilité. |
| <b>Canalisation</b> | Bon mais pas enterrée |
| <b>Commentaires</b> | Un flotteur stoppe l'arrivée de la source pour éviter les débordement de la cuve. |
