**Syndicat des Eaux du Bassin de l'Ardèche**

**Objectif 1 : Réduction des apports d'eaux claires parasites permanentes**

**Commune de Vals-les-Bains**  
Rive gauche Volane

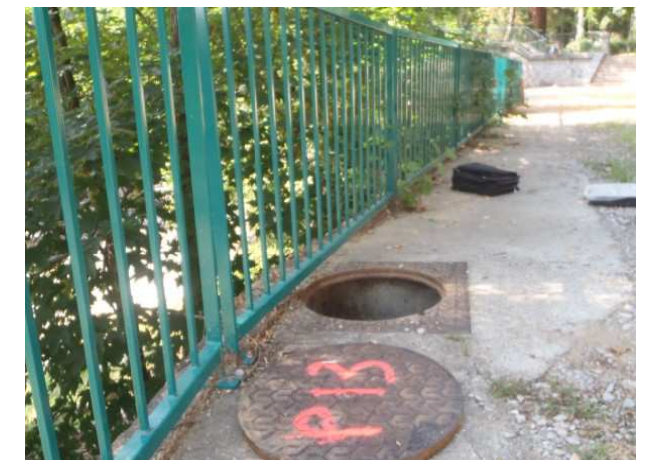
Vue du secteur
