# Fiche Action : Réduction des eaux claires parasites permanentes

Fiche O1-A2-13

**Syndicat des Eaux du Bassin de l'Ardèche**

**Commune de Vals-les-Bains**  
Avenue Paul Ribeyre

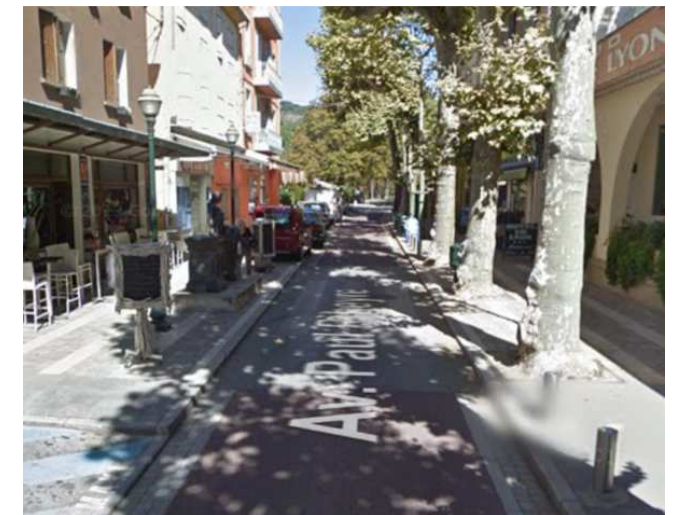
Vue de la rue

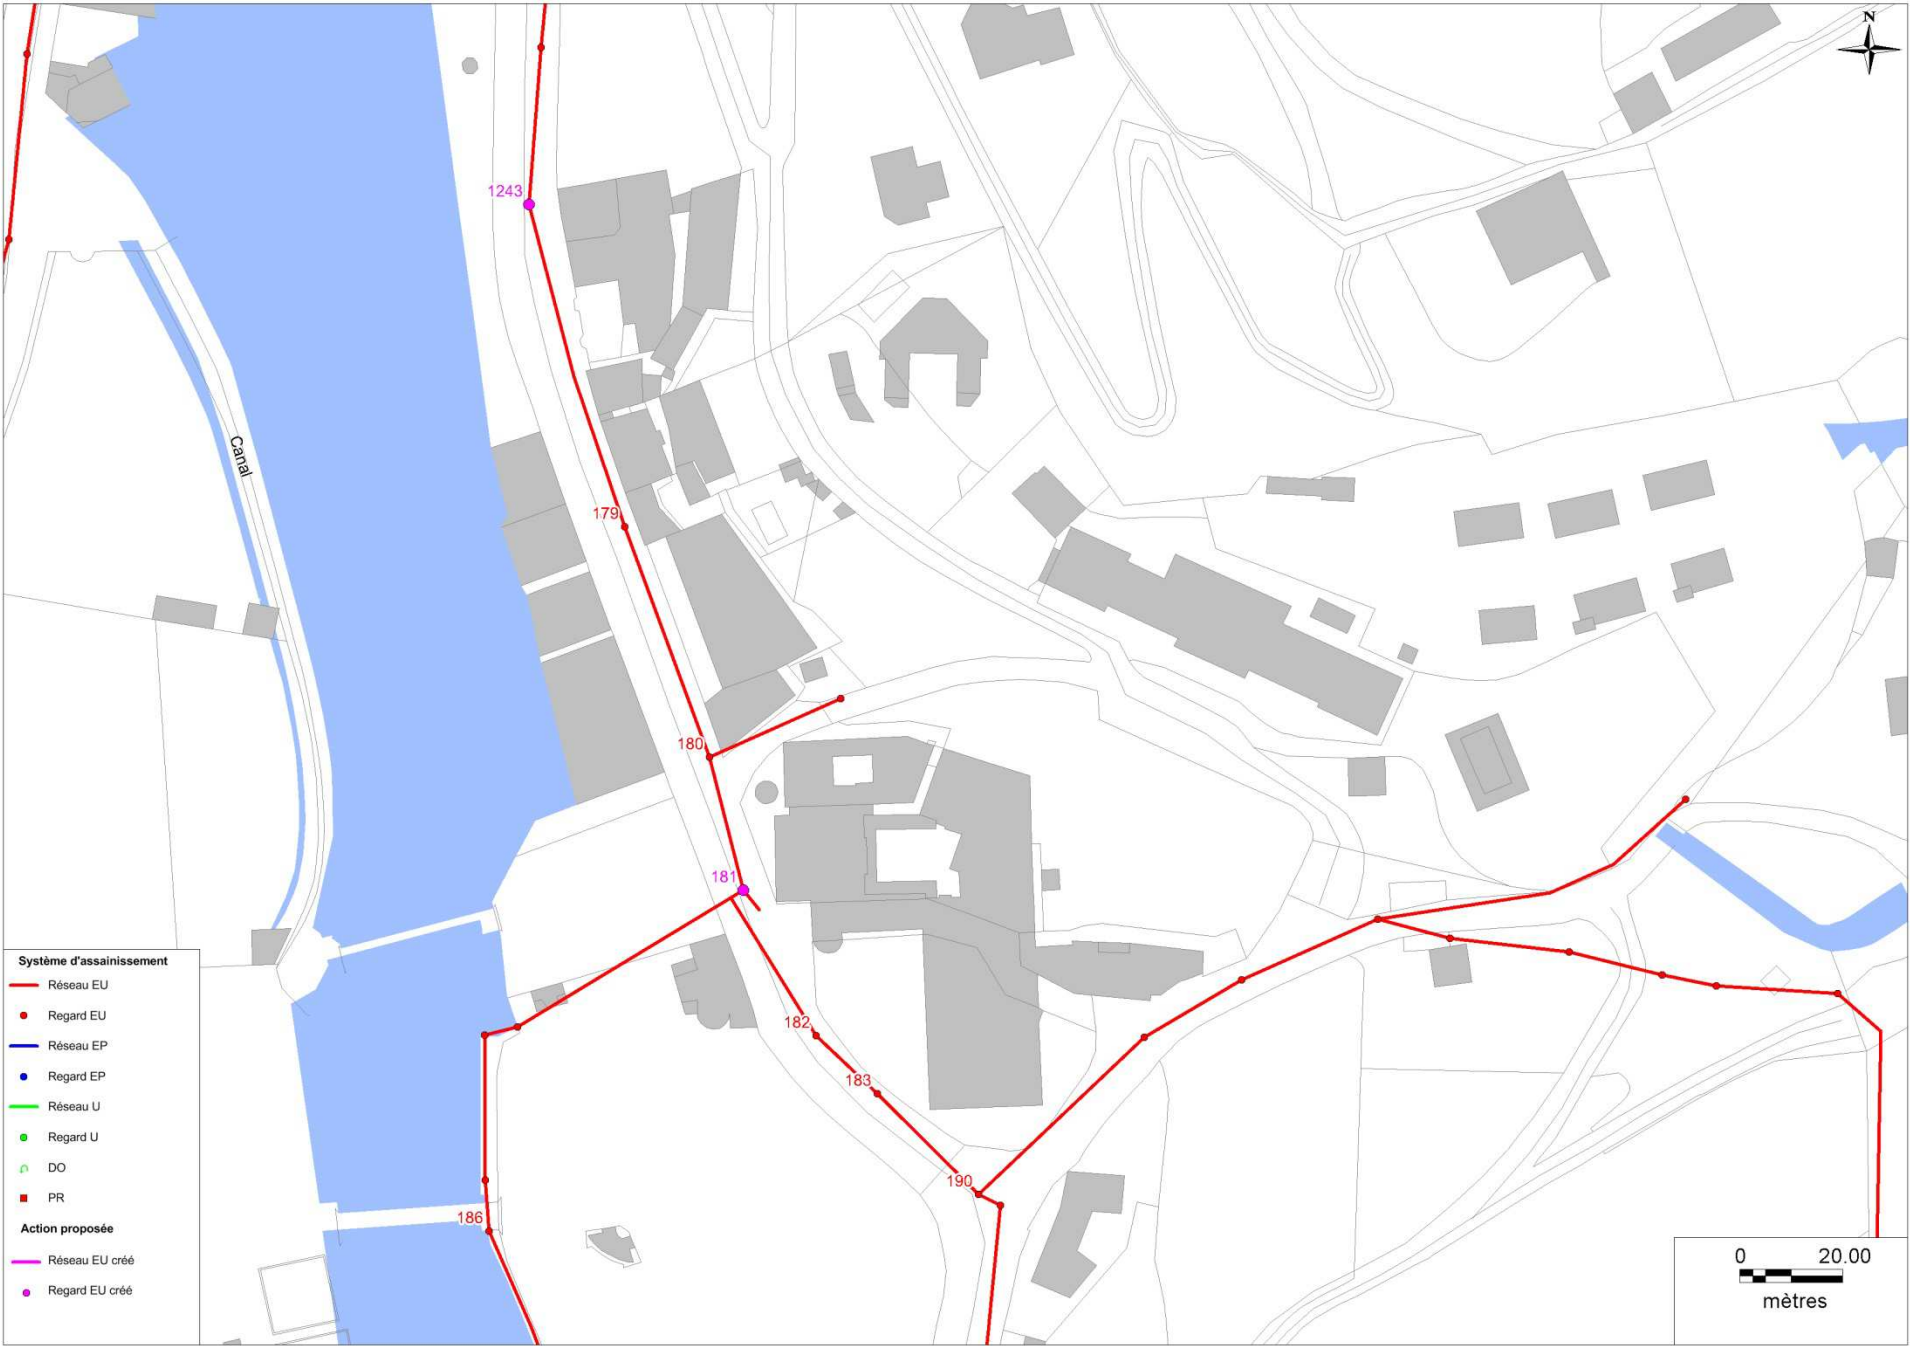
Localisation

- 2 regards dégradés présentant des racines importantes

- Remplacement de 2 regards de visite,
