# Fiche Action : Réduction des eaux claires parasites permanentes

Fiche O1-A2-15

**Syndicat des Eaux du Bassin de l'Ardèche**

**Commune de Vals-les-Bains**  
Lachaud

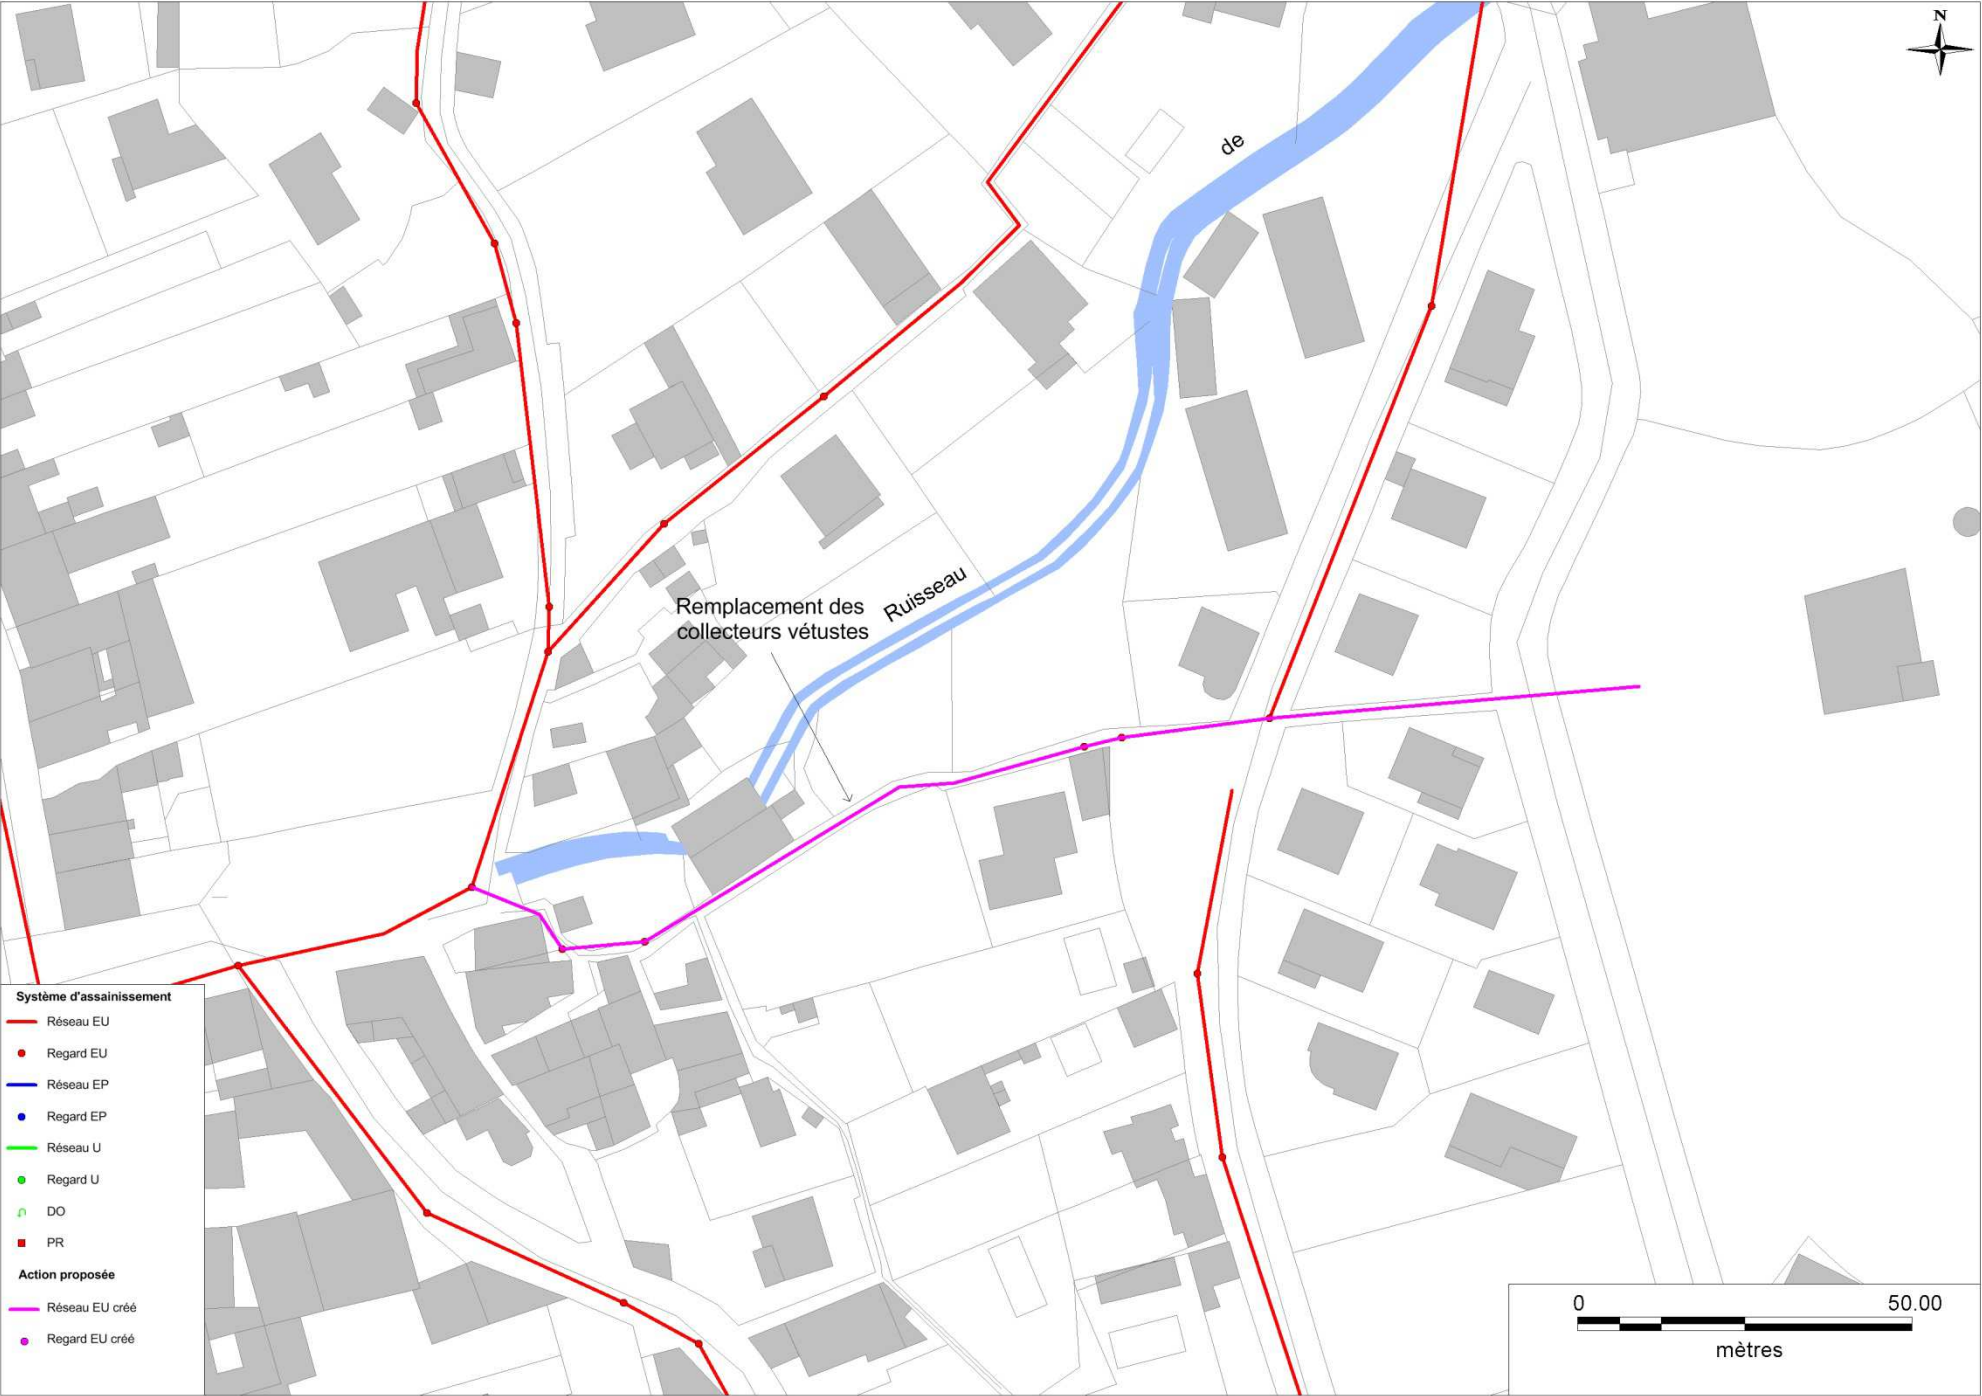
Localisation

Le réseau d'eaux usées actuel desservant le passage piétonnier de Lachaud est en béton. Durant la visite nocturne des réseaux, en février 2014, un débit de 20 m³/j a été estimé au droit de ce collecteur. Les inspections télévisées ont été réalisées sur un linéaire de 100 m.

Les défauts rencontrés sur le linéaire inspectés sont les suivants :

- Infiltrations,
- cassures
- Racines,
- Branchements pénétrants.

- Pose d'un réseau d'eaux usées PVC 200 mm neuf sur 100 m,
- Reprise de 5 branchements.
