# Fiche Action : Réduction des eaux claires parasites permanentes

Fiche O1-A2-16

**Syndicat des Eaux du Bassin de l'Ardèche**

**Commune de Vals-les-Bains**  
Chemin du Couvent

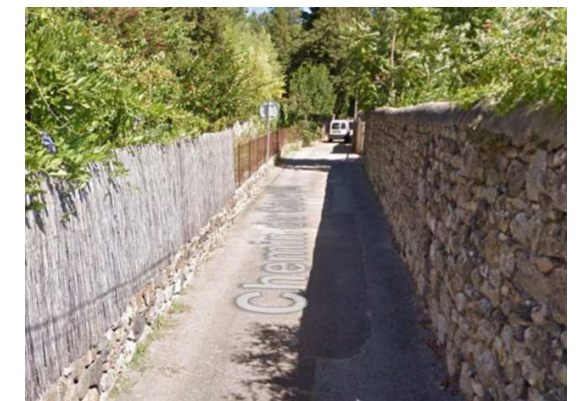
Vue du secteur

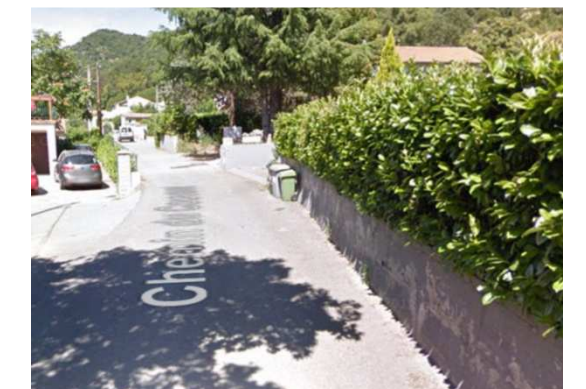
Vue du secteur

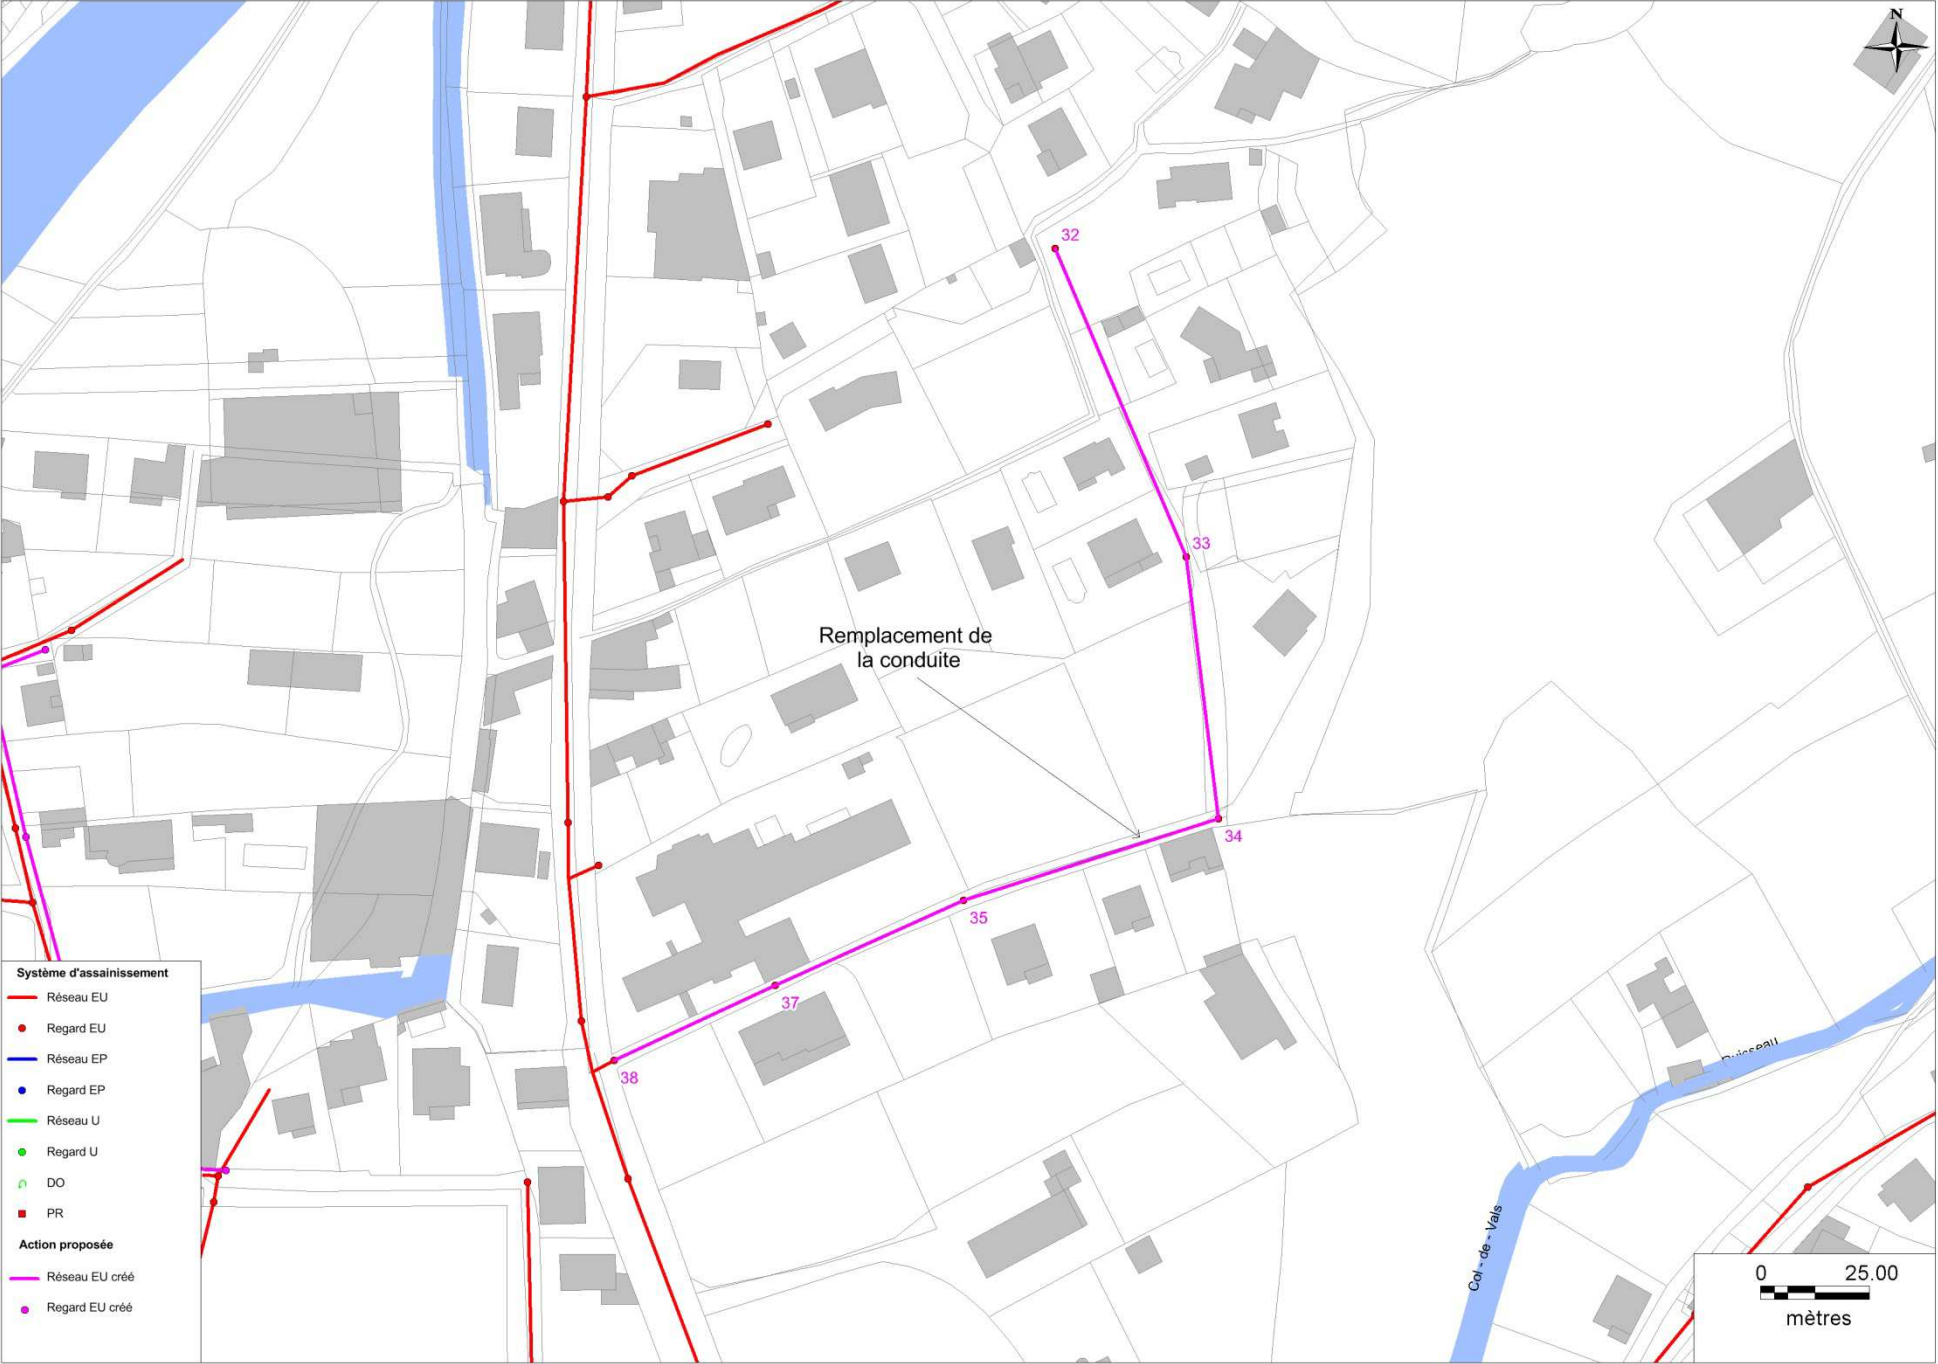
Localisation

Les défauts rencontrés sur le linéaire inspectés sont les suivants :

- 1 cassure,
- 4 perforations, poinçonnements,
- 1 branchement pénétrant

- Remplacement de 150 m de réseau en PVC 160 mm entre les regards n°33 et n°37,
- Reprise de 8 branchements particuliers.
