**Syndicat des Eaux du Bassin de l'Ardèche**

**Objectif 1 : Réduction des apports d'eaux claires parasites permanentes**

**Commune de Saint-Privat**  
Champ de Fayolle

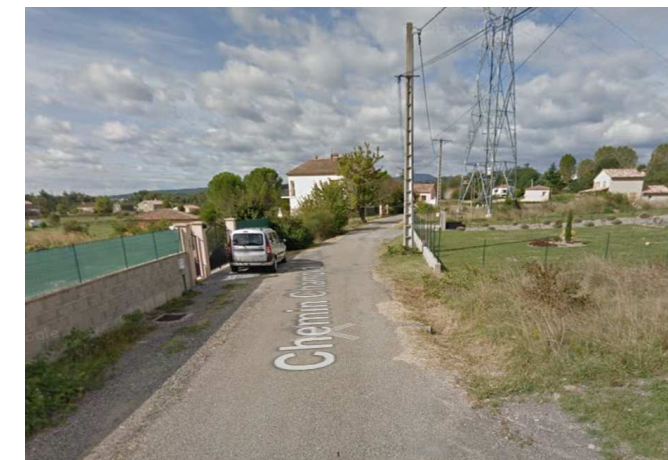
Vue de la rue

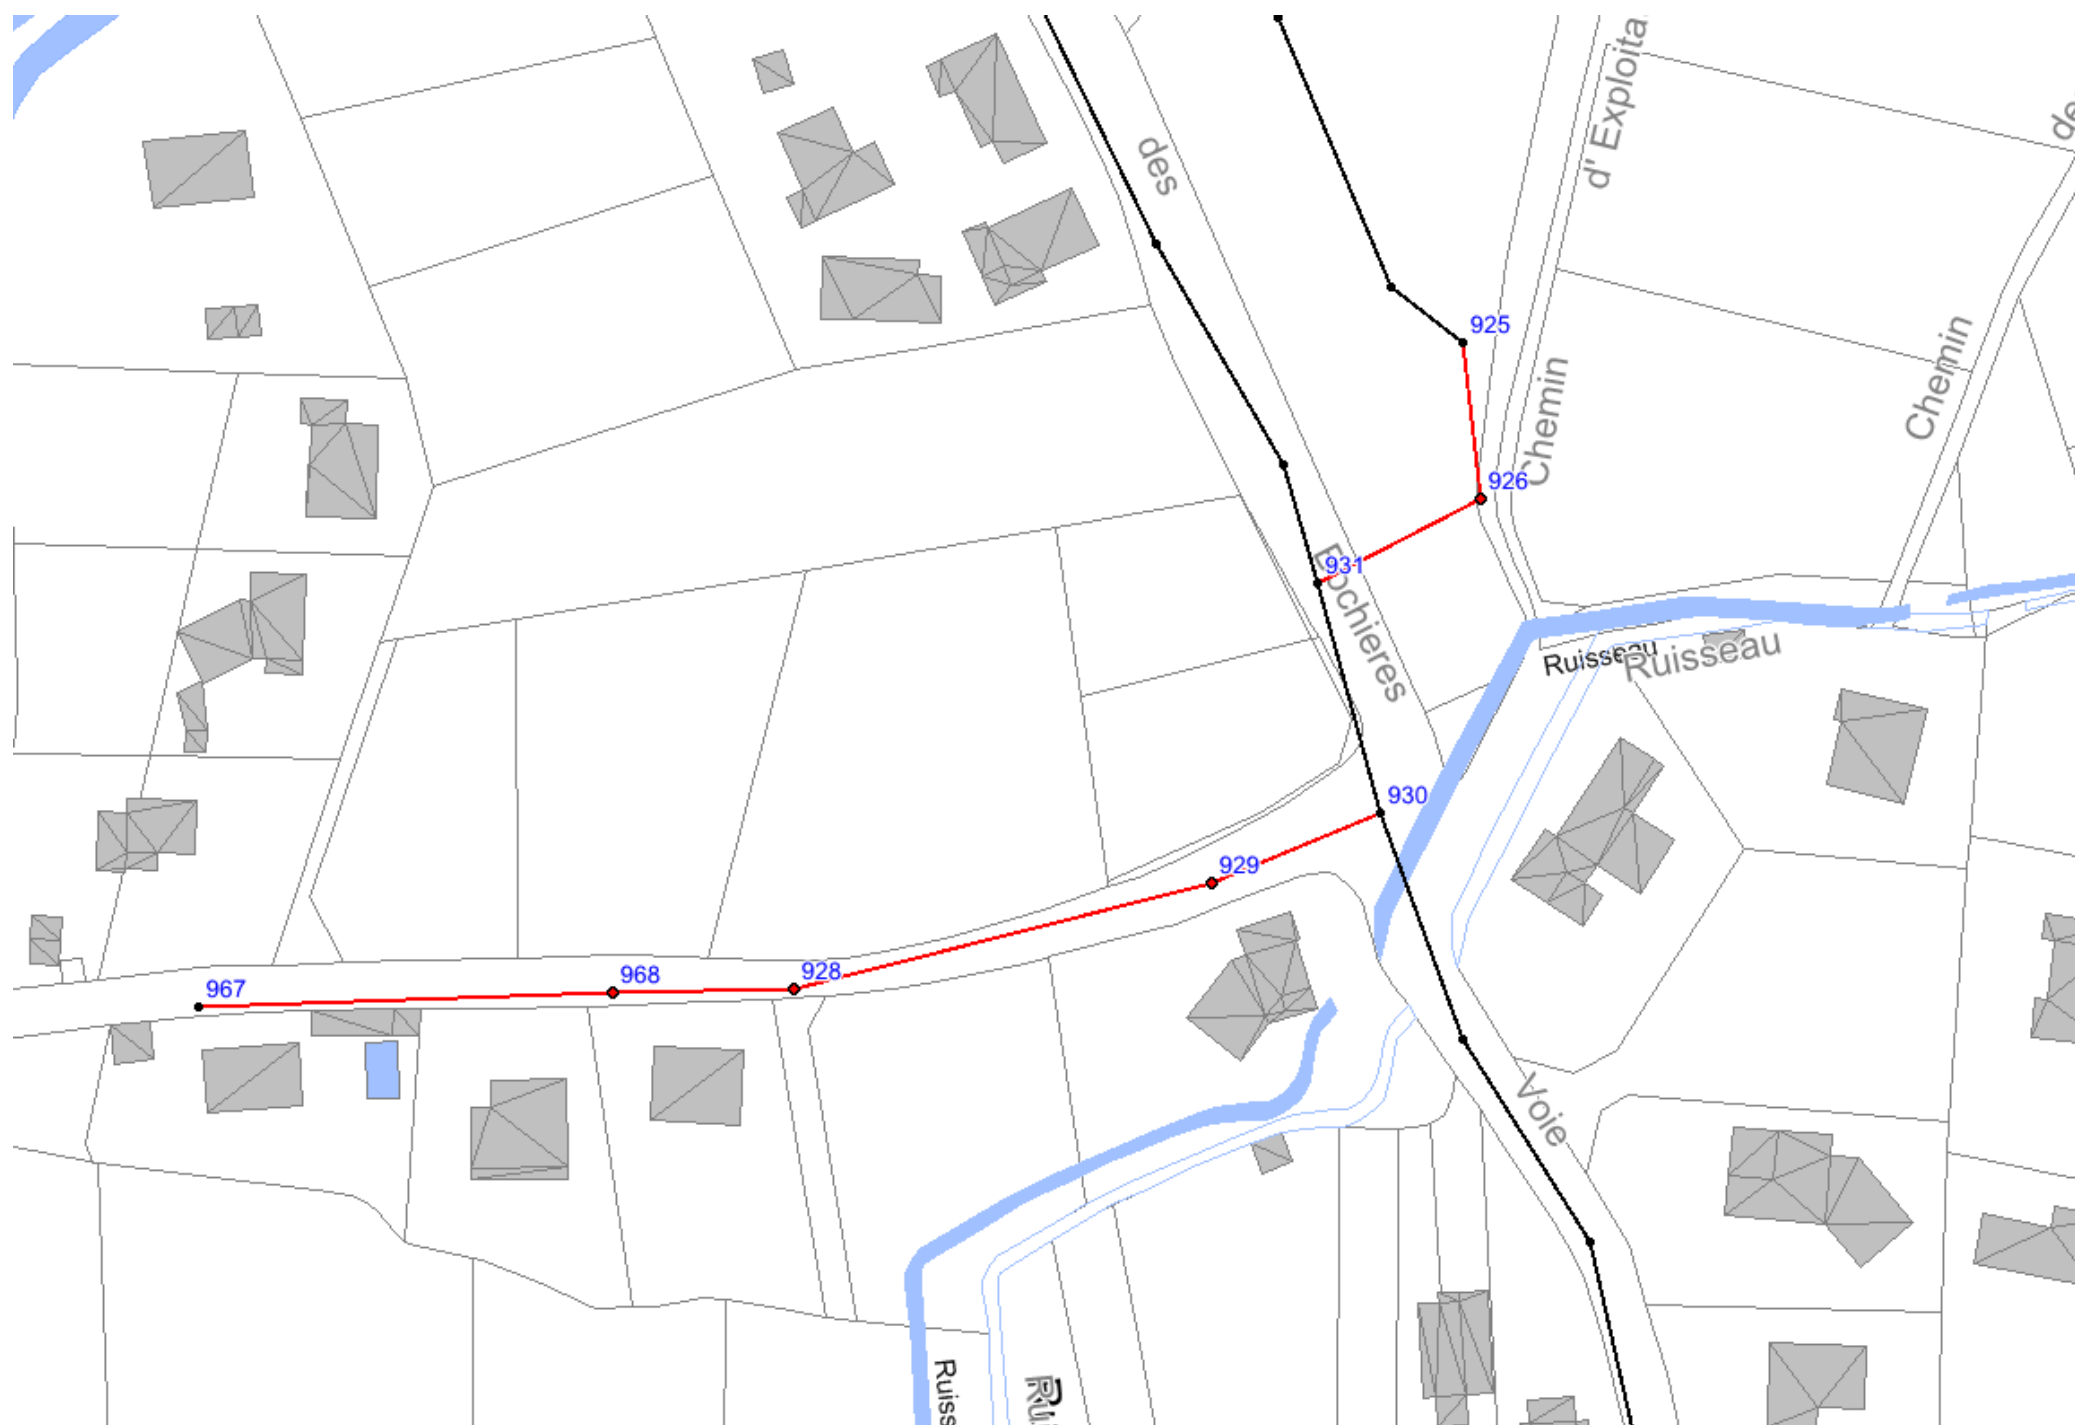
## Localisation

| Tronçon | | 967-968 | 968-928 | 930-929 | 929-928 | Total |
|---|---|---|---|---|---|---|
| Linéaire inspecté (ml) | | 5 | 6 | 50 | Non inspecté | 60 |
| | Cassures | | | 1 | | 1 |
| Défauts d'étanchéité | Infiltration, Exfiltration, Suintement | | 1 | | | 1 |
| | Racines | | 1 | | | 1 |
| | Obstacles, dépôts | | 1 | | | 1 |
| | Total de défauts | 0 | 3 | 2 | 0 | 5 |
