**Syndicat des Eaux du Bassin de l'Ardèche**

**Objectif 1 : Réduction des apports d'eaux claires parasites permanentes**

**Commune de Vals-les-Bains**  
Boulevard des Garneyres

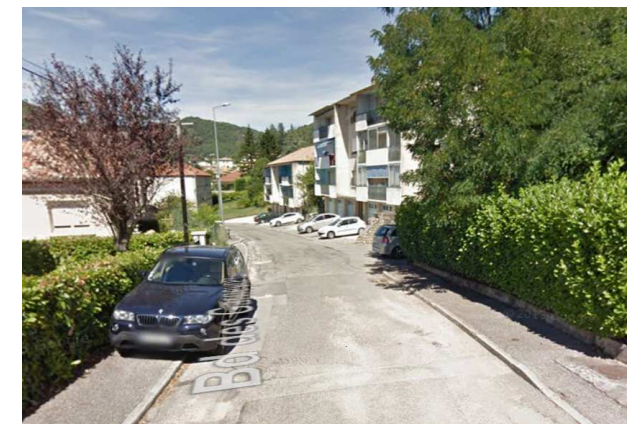
Vue de la rue
