Commune de Sourcieux-les-Mines

Diagnostic de fonctionnement et schéma d'aménagement des ouvrages d'assainissement collectif

Résultats des inspections télévisées et propositions de réhabilitations - 1/9

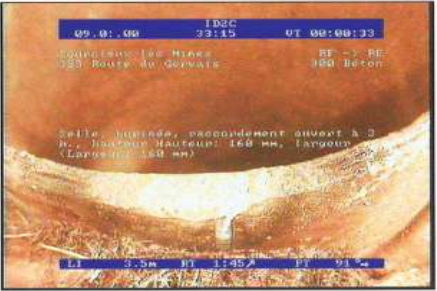
| Etat général : | Le réseau inspecté est en bon état. Certains branchements sont cependant défectueux et présentent un écoulement permanent. | Description détaillée des travaux envisagés |

Branchement défectueux, avec écoulement permanent (253-16)

| Descriptif des travaux : | Reprise des branchements défectueux. | |

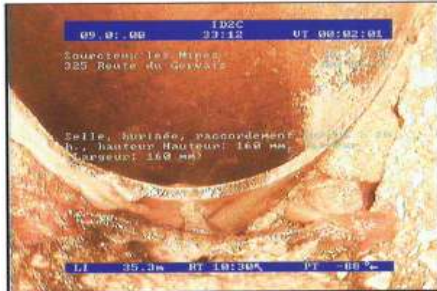
Branchement défectueux, avec écoulement permanent (254-253)

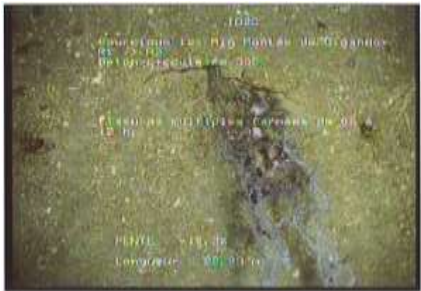
| Commentaires | | Description détaillée des travaux envisagés | | | | | | | | | | | | | | | |
|---|---|---|--|--|--|--|--|--|--|--|--|--|--|--|--|--|--|
| Etat général : | Réseau ancien, plutôt en mauvais état, avec de nombreuses fissures et un béton abimé (nombreuses armatures visibles). | - Remplacement de 180 ml de collecteurs | | | | | | | | | | | | | | | |

Fissures multiples avec présence de racines (7-257)

| Commentaires | | Description détaillée des travaux envisagés | | | | | | | | | | | | | | | |
|---|---|---|--|--|--|--|--|--|--|--|--|--|--|--|--|--|--|
| Descriptif des travaux : | Remplacement à moyen terme. | | | | | | | | | | | | | | | | |

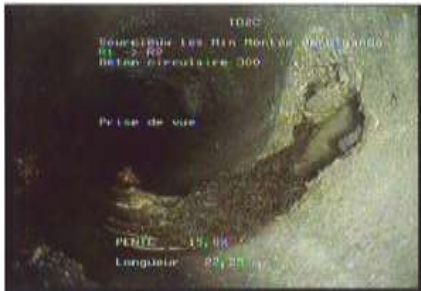
Raccordement defectueux avec obstruction

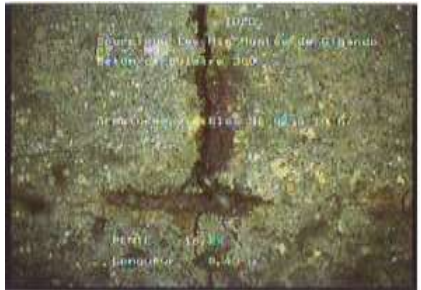
Armatures visibles (257-6)

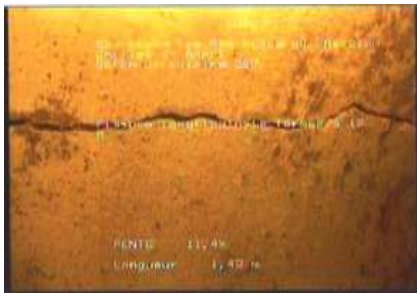
| Etat général : | Le réseau est unitaire sur ce secteur : les regards 267 et 268 sont des grilles. Le branchement inspecté est en mauvais état et présente de nombreuses fissures. Le tronçon 267-99 est en partie en bâti. | <ul style="list-style-type: none"><li>- Création d'un réseau d'eaux usées</li><li>- Création d'un réseau pluvial vers le ruisseau de Contresens</li></ul> |

Fissure longitudinale fermée (Brcht-267)

| Descriptif des travaux : | Une mise en séparatif stricte est préconisée sur ce secteur. | |

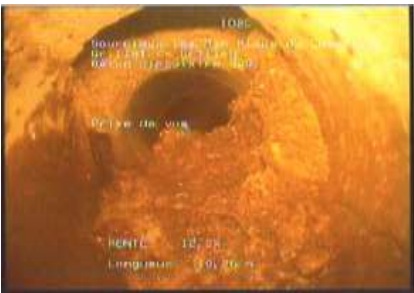
Dépôts (268-267)

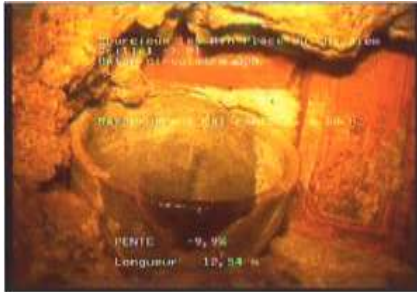
Branchement défectueux (267-99)

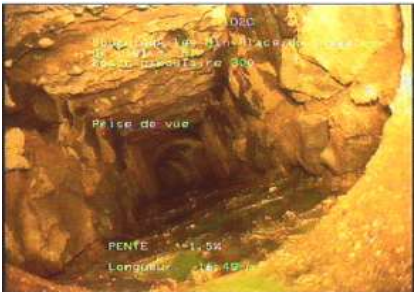
Vue sur le dalot (267-99)

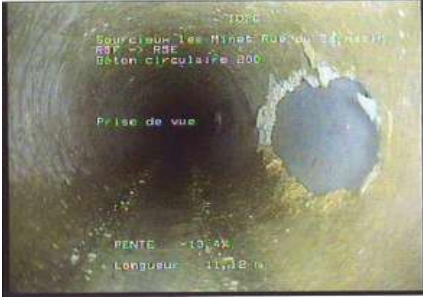
Eclatement avec réparation non étanche (270-216)

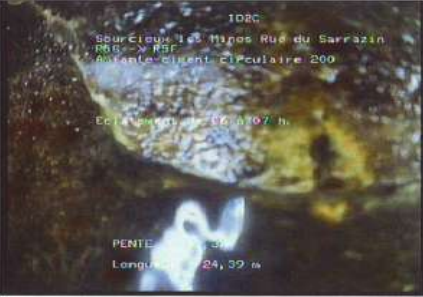
Eclatement avec infiltration (93-270)

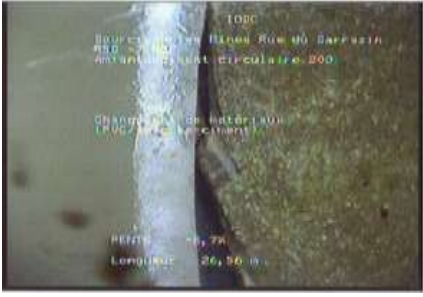
Changement de matériau - Suintement (93-270)

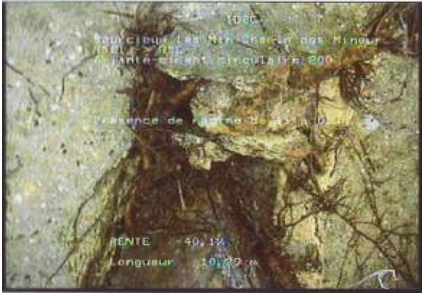
Eclatement avec racines (271-216)

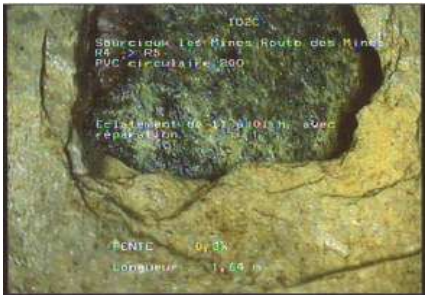
Perforation "réparée" (R4-Collecteur)

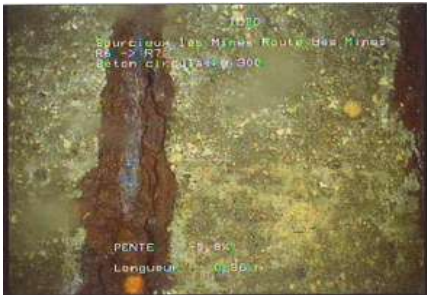
Armatures visibles (R6-R7)

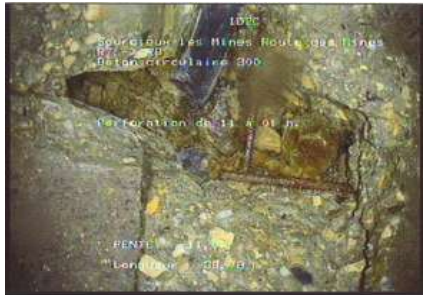
Perforation au niveau de la jointure, avec armatures visibles (R7-R8)

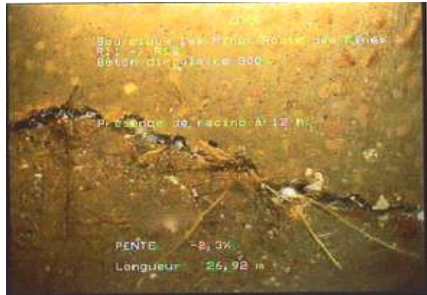
Fissure longutudinales aves racines (R11-R12)

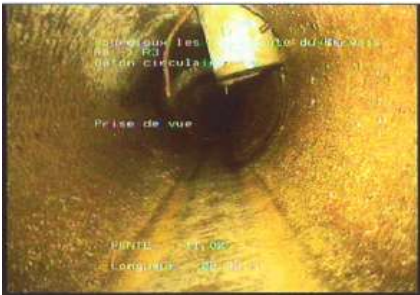
Branchement defectueux avec armatures visibles (R2-R3)

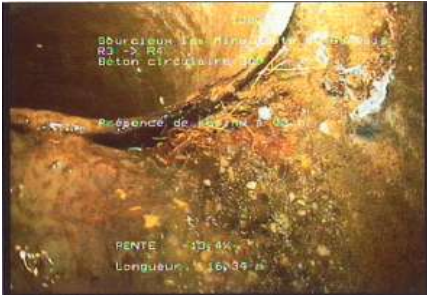
Branchement defectueux avec racines (R3-R4)

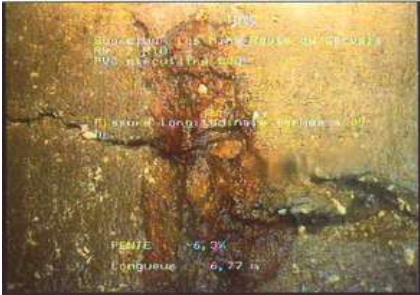
Fissure longitudinale fermée avec suintement (R9-R10)

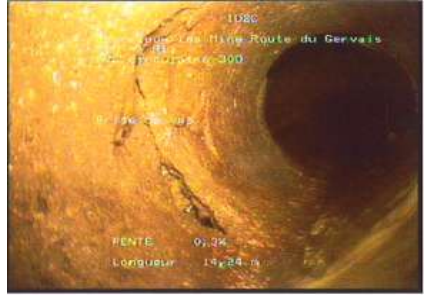
Eclatement (R10-R11)
