## COMMUNE DE SAINT VINCENT DE DURFORT

### Etude diagnostique Et Schéma Directeur d'Alimentation en Eau Potable

#### PHASE 1- Etat des lieux

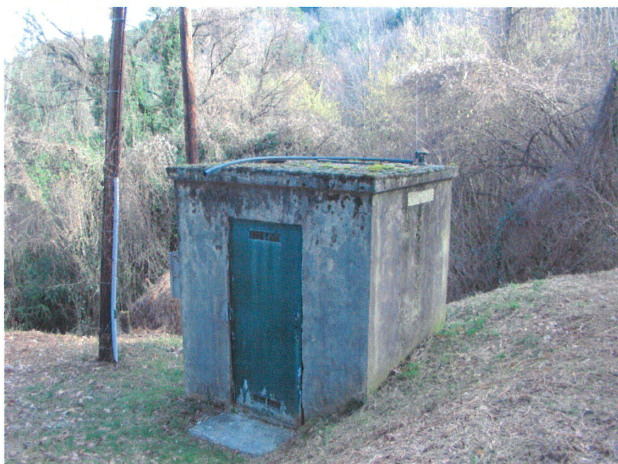
Vue extérieure

Génie civil	X	Bon	Remarques :
		Fissures	
		Aciers apparents	
Organes	X	Bon état	Remarques : Quelques dépôts de rouille
		Dépôt de rouille	
		Fuites	
Conduites	X	Bon état	Remarques :
		Dépôt de rouille	
		Fuites	
Locaux	X	Bon état	Remarques :
		Manque d'entretien	
		Présence de corps étrangers	
Abords	X	Bon état	Remarques : Clôtures défailante par endroit
		Manque d'entretien	
		Présence de corps étrangers	
Entretien et sécurité	X	Equipement en bon état	Remarques : zones de glissement de terrain
		Maintenance à prévoir	
		Inexistant	
Protection ressource	X	Périmètre en bon état	Remarques : les clôtures ne sont pas en bon état, on observe également des zones de glissement de terrain
		Manque d'entretien	
		Inexistant

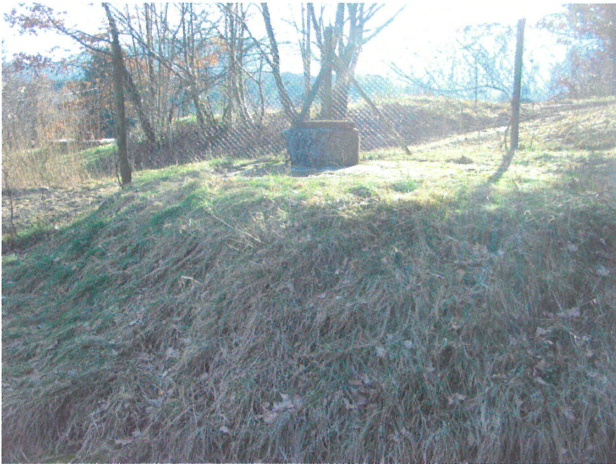
Ouvrage de captage

Génie civil	X	Bon	Remarques :
		Fissures	
		Aciers apparents	
Organes		Bon état	Remarques : Quelques dépôts de rouille
	X	Dépôt de rouille	
		Fuites	
Conduites	X	Bon état	
		Dépôt de rouille	
		Fuites	
Locaux	X	Bon état	Remarques :
		Manque d'entretien	
		Présence de corps étrangers	
Abords	X	Bon état	Remarques :
		Manque d'entretien	
		Présence de corps étrangers	
Entretien et sécurité	X	Equipement en bon état	Remarques :
		Maintenance à prévoir	
		Inexistant	
Protection ressource		Périmètre en bon état	Remarques : Affaissement de terrain dans le périmètre de protection immédiate
	X	Manque d'entretien	
		Inexistant

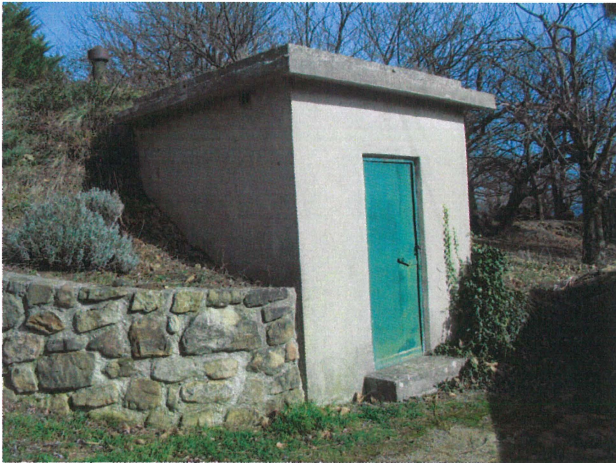
Vue extérieure réservoir

Génie civil	X	Bon	Remarques :
		Fissures	
		Aciers apparents	
Organes		Bon état	Remarques : défaut de pose du compteur
	X	Dépôt de rouille	
		Fuites	
Conduites		Bon état	Remarques : la vidange s'effectue dans le local et le fond de la chambre de vanne s'inonde, ce qui crée beaucoup d'humidité
	X	Dépôt de rouille	
		Fuites	
Locaux	X	Bon état	Remarques :
		Manque d'entretien	
		Présence de corps étrangers	
Abords	X	Bon état	Remarques :
		Manque d'entretien	
		Présence de corps étrangers	
Entretien et sécurité	X	Equipement en bon état	Remarques :
		Maintenance à prévoir	
		Inexistant

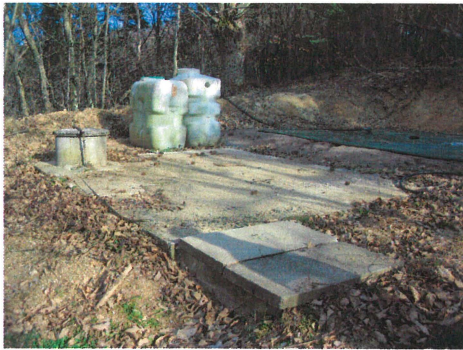
Vue extérieure réservoir

La bache de reprise d'environ 5 m3 est accessible par une trappe non verrouillée, ainsi que l'armoire électrique.

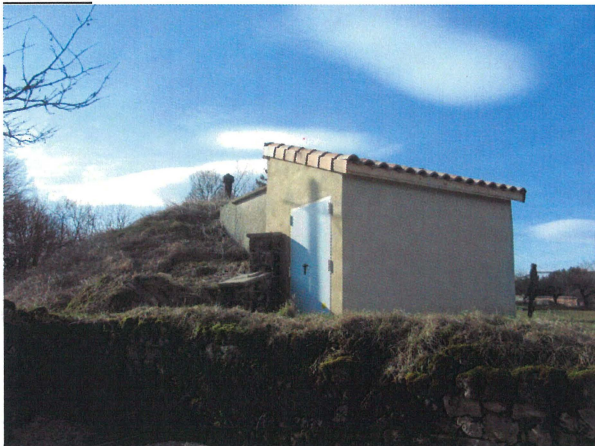
Vue extérieure réservoir et local de traitement

Génie civil	X	Bon	Remarques :
		Fissures	
		Aciers apparents	
Organes		Bon état	Remarques :
	X	Dépôt de rouille	
		Fuites	
Conduites		Bon état	Remarques : la vidange s'effectue dans le local et le fond de la chambre de vanne s'inonde, ce qui crée beaucoup d'humidité
	X	Dépôt de rouille	
		Fuites	
Locaux	X	Bon état	Remarques :
		Manque d'entretien	
		Présence de corps étrangers	
Abords	X	Bon état	Remarques :
		Manque d'entretien	
		Présence de corps étrangers	
Entretien et sécurité	X	Equipement en bon état	Remarques :
		Maintenance à prévoir	
		Inexistant

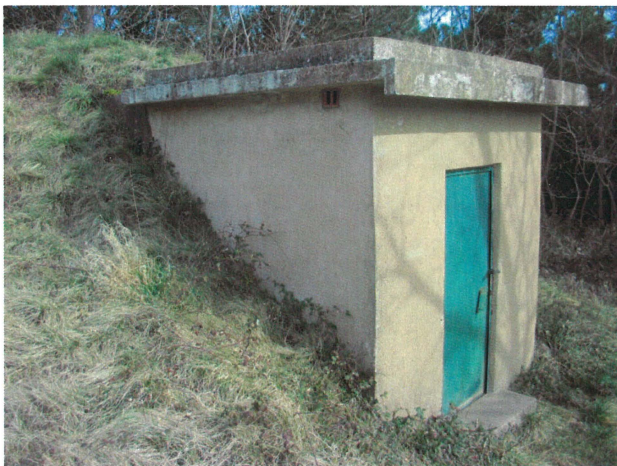
Vue extérieure réservoir

Génie civil	X	Bon	Remarques :
		Fissures	
		Aciers apparents	
Organes		Bon état	Remarques :
	X	Dépôt de rouille	
		Fuites	
Conduites		Bon état	Remarques : la vidange s'effectue dans le local et le fond de la chambre de vanne s'inonde, ce qui crée beaucoup d'humidité
	X	Dépôt de rouille	
		Fuites	
Locaux	X	Bon état	Remarques :
		Manque d'entretien	
		Présence de corps étrangers	
Abords	X	Bon état	Remarques :
		Manque d'entretien	
		Présence de corps étrangers	
Entretien et sécurité	X	Equipement en bon état	Remarques :
		Maintenance à prévoir	
		Inexistant
