SECTEUR CHEVREMONT - PEROUSE

**Diagnostic de fonctionnement des réseaux
de l'agglomération d'assainissement de
CHEVREMONT-PEROUSE
et étude des eaux claires parasites**

***PHASE 3 : Etudes
complémentaires de détail***
Inspections télévisées

TG/ GB
A1-508 / V1
Décembre 2021

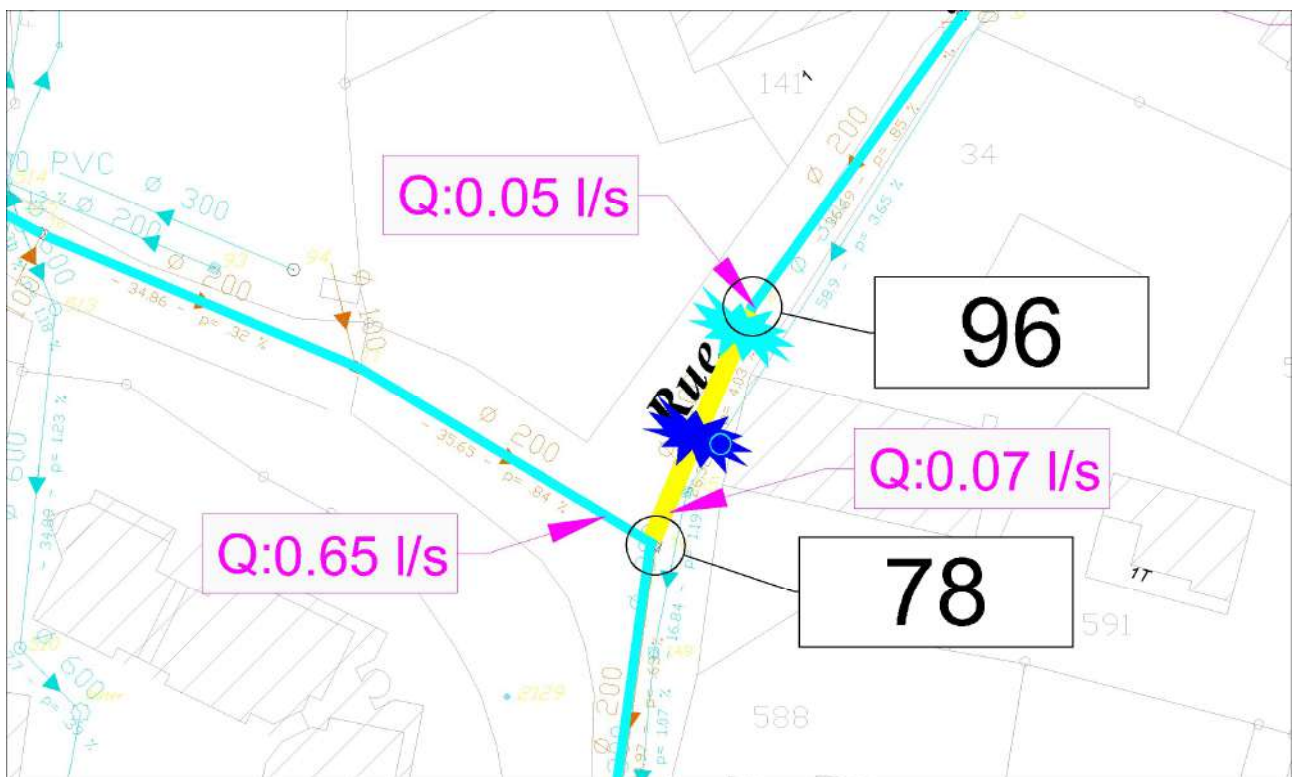
1.5.2 Commune de Chèvremont – Rue de Bessoncourt - Tronçon 78-96

- 1 arrivée d'eaux claires par branchement suspectée
- 1 infiltration en liaison buse/regard
- 1 concrétion de carbonates

- 1 **contrôle de branchement**
- 2 **injections ponctuelles**

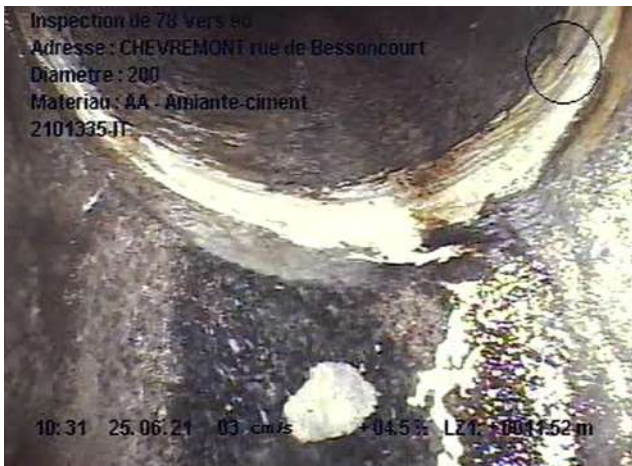
Branchement suspecté productif
(Tronçon 78-96)

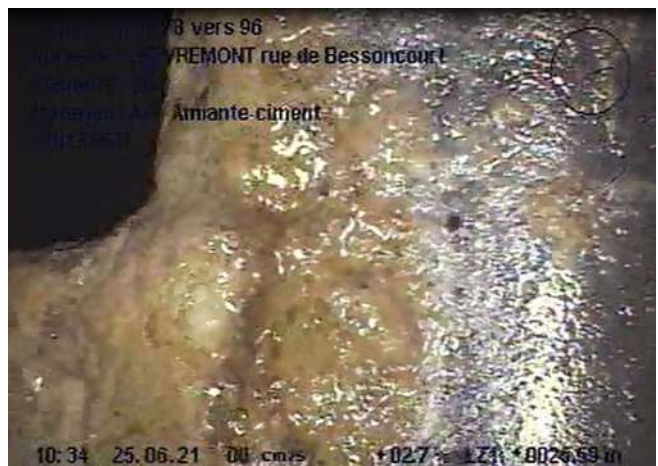
Infiltration en liaison buse/regard
(Tronçon 78-96)

5					25,50 m	47	Infiltration d'eaux claires à la liaison buse/regard	ponctuel	1	Infiltration, pénétration de racines	2	Injection ponctuelle ou manchonnage	1	700 €	700 €
Commune de Chèvremont - Rue de la Gare															
6	R 234	R 235	39,8 ml	200	0,60 m	5	Déviation angulaire anormale	ponctuel	1	Infiltration/exfiltration, pénétration de racines, détérioration du joint	3	Injection ponctuelle ou manchonnage	0	500 €	
7					14,10 m	5	Déviation angulaire anormale	ponctuel	1	Infiltration/exfiltration, pénétration de racines, détérioration du joint	3	Injection ponctuelle ou manchonnage	0	500 €	
8					30,60 m	48	Arrivée d'eaux claires par branchement suspectée	ponctuel	1	eaux claires dans le réseau d'eaux usées	1	Contrôle de branchement et suppression de l'apport	1	150 €	150 €
9					38,70 m	64	Autres obstacles - conduites externes ou câbles	ponctuel	1	Mauvais écoulement	2	A surveiller			
Commune de Pérouse - Rue des Saules

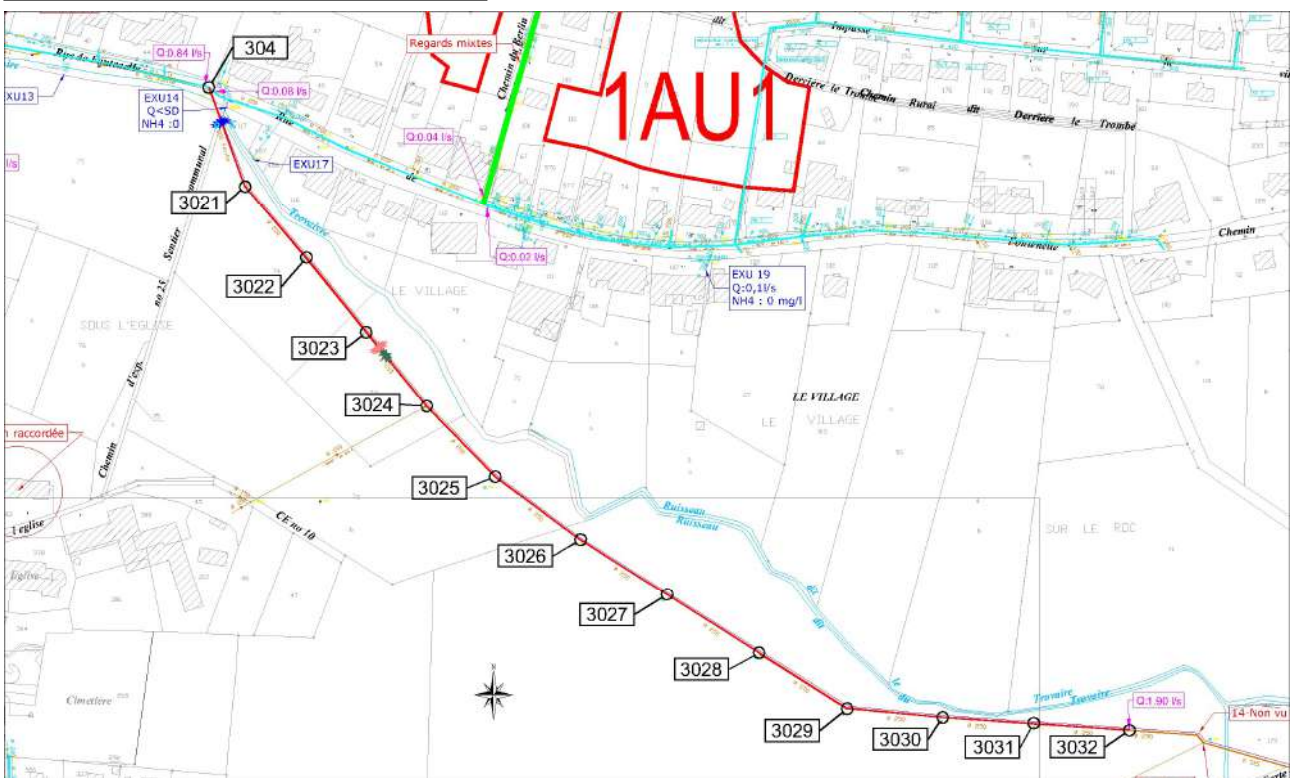
1.5.3 Commune de Chèvremont -Prés Amont STEP - Tronçon 304-3032

L'ensemble de la zone productive n'a pas pu être inspectée à cause de l'incapacité de curage des tronçons en aval du regard 3024.

- 1 arrivée d'eaux claires par branchement suspectée
- 1 encrassement important conduisant à l'abandon de l'inspection

- 1 contrôle de branchement (drain ?)
- 1 hydrocurage soigné

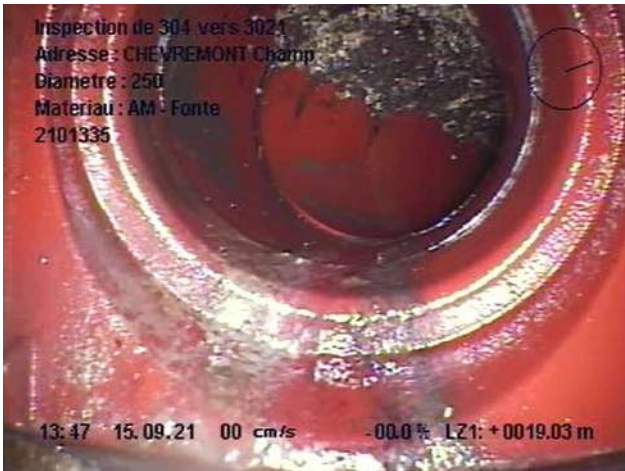
Arrivée d'eaux claires d'un branchement
(Tronçon 304-3021)

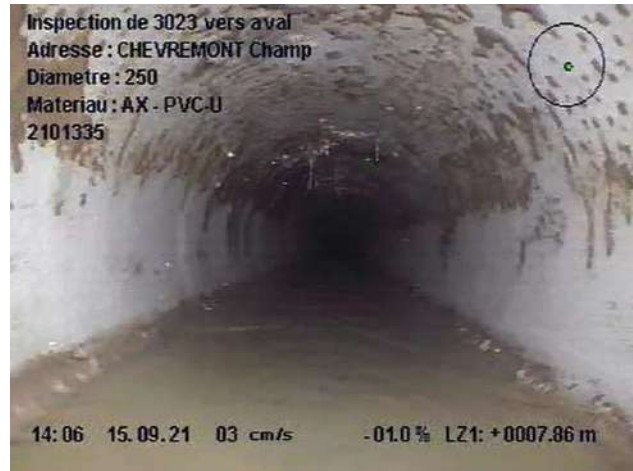
Encrassement important, blocage caméra
(Tronçon 3023-3024)

15	R 3021	R 3022	47,4 ml	250		52	Tronçon en bon état général			aucun désordre important		Pas de recommandation			
16	R 3022	R 3023	49,6 ml	250		52	Tronçon en bon état général			aucun désordre important		Pas de recommandation			
17	R 3023	R 3024	8,0 ml	250	8,0 ml	29	Dépôts de sédiments	linéaire	?	Mauvais écoulement	2	Hydrocurage et fraisage	33	200 €	6600 €
18						43	Tronçon ou partie importante non inspectée			inaccessibilité ou caméra bloquée		-

Afin de conserver un bon fonctionnement du réseau, l'important dépôt dans les tronçons en amont de la STEP nécessite un curage soigné.

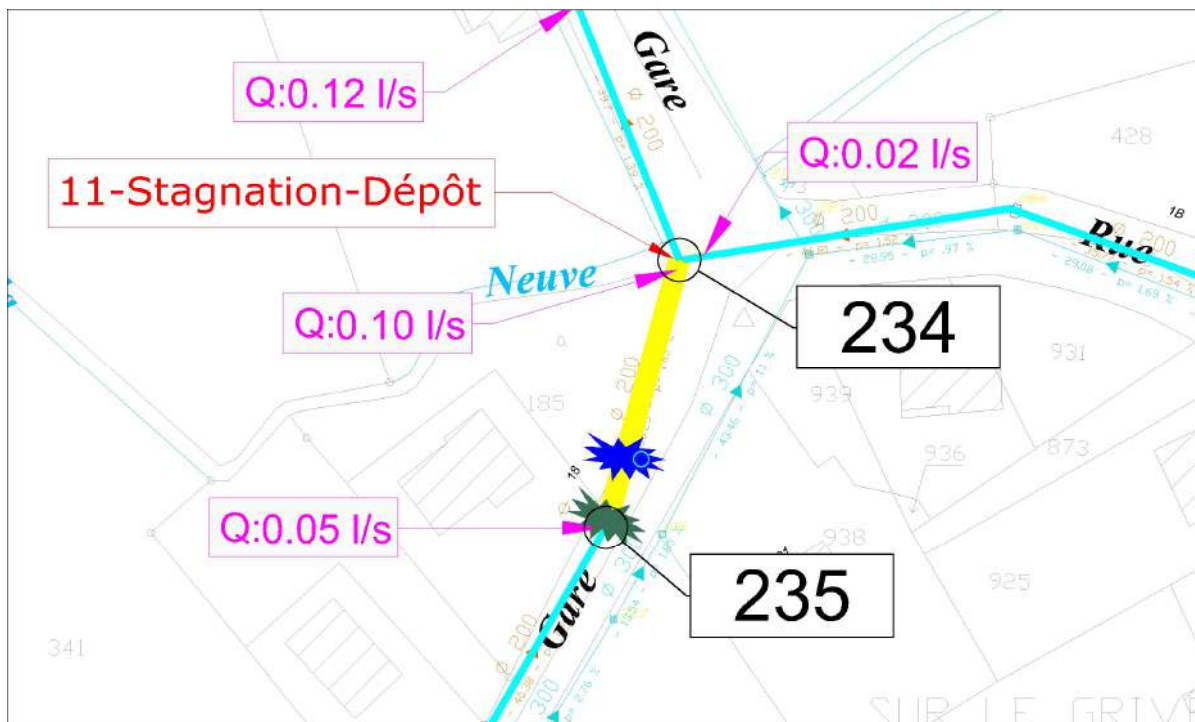
1.5.4 Commune de Chèvremont - Rue de la Gare - Tronçon 234-235

Multiples déviations angulaires d'importance variable.

- 1 arrivées d'eaux claires par branchement suspectée
- 1 obstacle à l'écoulement indéfini

- 1 contrôle de branchement
- 1 intervention dans le regard 235

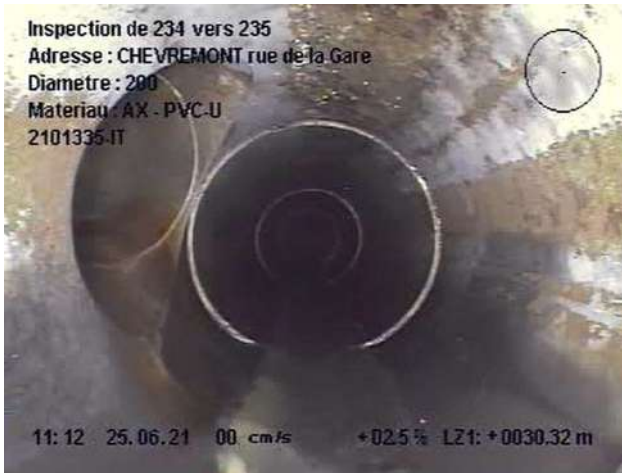
Arrivée d'eaux claires par branchement suspectée
 (Tronçon 234-235)

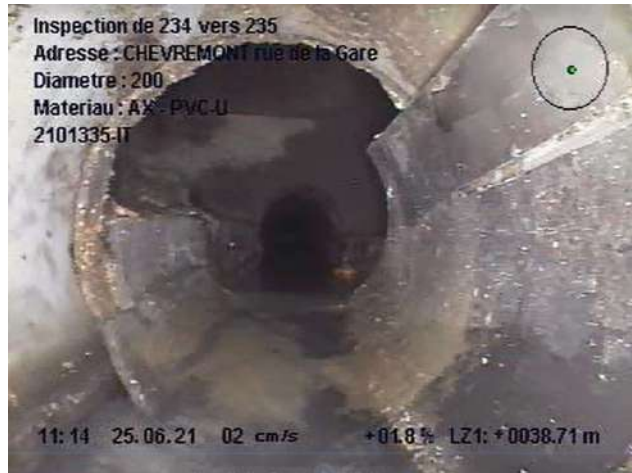
Obstacle en liaison buse/regard
 (Regard 235)

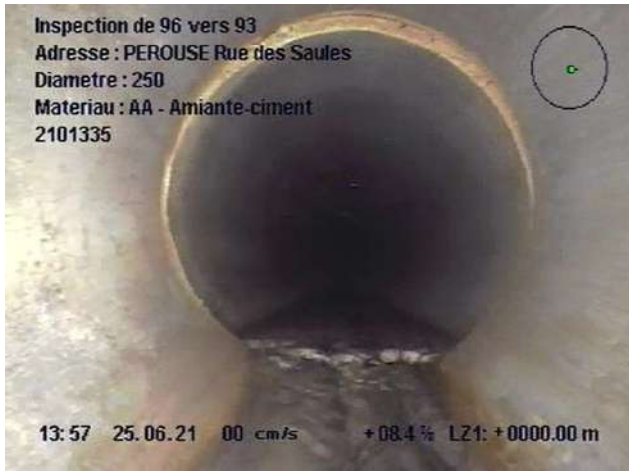
Fissure circulaire ouverte
(Tronçon 96-93)

10	R 96	R 93	21,1 ml	200	0,8 ml	16	Fissure circulaire ouverte	ponctuel	1	Infiltration/exfiltration, pénétration de racines	1	Injection ponctuelle ou manchonnage	1	500 €	500 €
Commune de Pérouse - Chemin des Ecoles															
11	R 144	R 141	9,1 ml	300	0,8 ml	4	Déboitement désaxé	ponctuel	1	Infiltration/exfiltration, pénétration de racines, détérioration du joint	1	Injection ponctuelle ou manchonnage	1	500 €	500 €
12						50	Infiltration importante	ponctuel	1	Infiltration/exfiltration, pénétration de racines, détérioration du joint					
Commune de Pérouse - Grande Rue															
13	R 24	R 227	21,1 ml	250	2,0 ml	30	Dépôts de résidus de chantiers	ponctuel	1	Mauvais écoulement	3	Hydrocurage et fraisage	1	700 €	700 €
Commune de Chèvremont - Prés amont STEP															
14	R 304	R 3021	54,9 ml	250	19,0 ml	48	Arrivée d'eaux claires par branchement suspectée	ponctuel	1	eaux claires dans le réseau d'eaux usées	1	Contrôle de branchement et suppression de l'apport	1	150 €	150 €

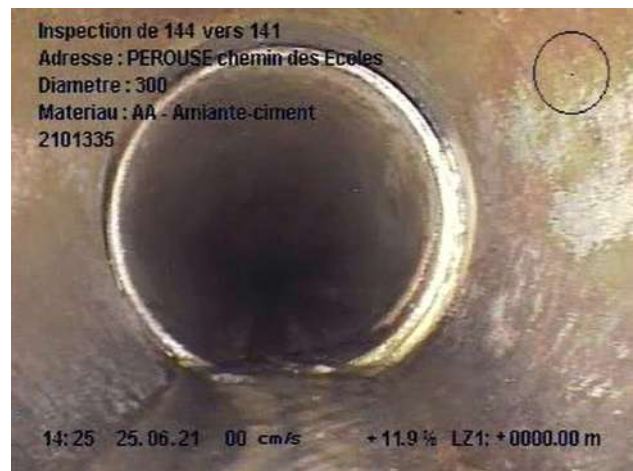
Déboitement désaxé
(Tronçon 144-141)

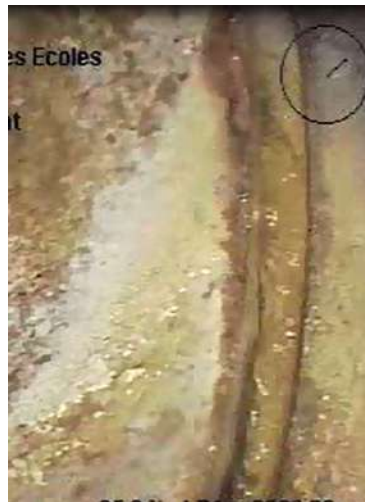
Infiltration importante au niveau du déboitement
