Changement de section (diamètre)											0
Photographies											
<p>Inspection de R 64 vers R 57 Adresse : Route de Cocognie 01380 Saint Genis-sur-Menton Diamètre : 200 Matériau : AX - PVC-U</p>

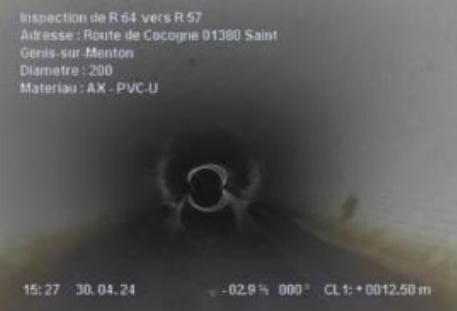
<p>15:27 30.04.24 -02.0‰ 000° CL1: +0012.50 m</p> <p>Flache - Niveau d'eau de 20%</p>			<p>Inspection de R 64 vers R 57 Adresse : Route de Cocognie 01380 Saint Genis-sur-Menton Diamètre : 200 Matériau : AX - PVC-U</p>

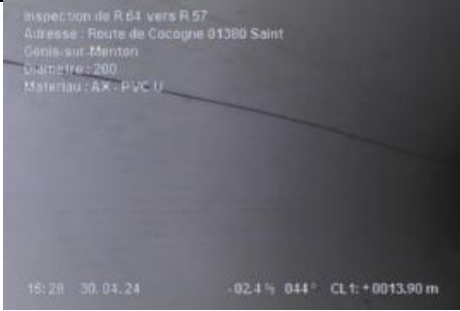
<p>15:28 30.04.24 -02.4‰ 044° CL1: +0013.90 m</p> <p>Fissure longitudinale d'une largeur de 2 mm</p>			<p>Inspection de R 61 vers R 57 Adresse : Route de Cocognie 01380 Saint Genis-sur-Menton Diamètre : 200 Matériau : AX - PVC-U</p>

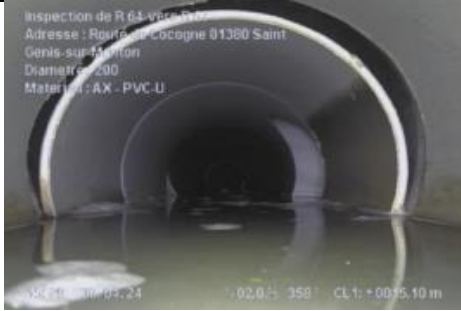
<p>15:29 30.04.24 -02.0‰ 358° CL1: +0015.10 m</p> <p>Débordement de 12h à 12h - Distance de 30 mm</p>					
<p>Inspection de R 64 vers R 57 Adresse : Route de Cocognie 01380 Saint Genis-sur-Menton Diamètre : 200 Matériau : AX - PVC-U</p>

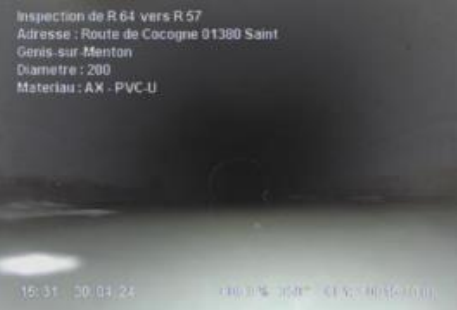
<p>15:31 30.04.24 -00.0‰ 358° CL1: +0016.10 m</p> <p>Flache - Niveau d'eau de 40%</p>			<p>Inspection de R 64 vers R 57 Adresse : Route de Cocognie 01380 Saint Genis-sur-Menton Diamètre : 200 Matériau : AX - PVC-U</p>

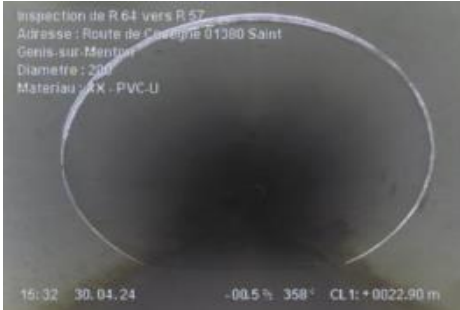
<p>15:32 30.04.24 -00.5‰ 358° CL1: +0022.90 m</p> <p>Réseau ovalisé</p>			<p>Inspection de R 61 vers R 57 Adresse : Route de Cocognie 01380 Saint Genis-sur-Menton Diamètre : 200 Matériau : AX - PVC-U</p>

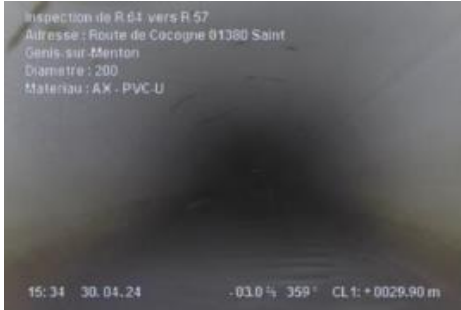
<p>15:34 30.04.24 -03.0‰ 359° CL1: +0029.90 m</p> <p>Flache - Niveau d'eau de 20%</p>

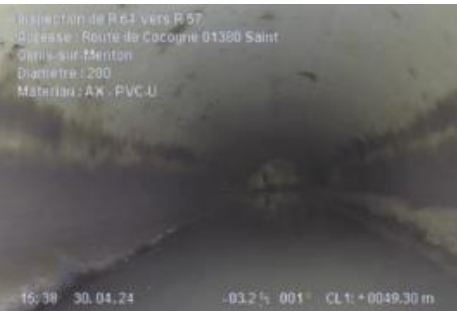
<p>15:38 30.04.24 -03.2‰ 001° CL1: +0049.30 m</p> <p>Flache - Niveau d'eau de 10%</p>			<p>Inspection de R 64 vers R 57 Adresse : Route de Cocognie 01380 Saint Genis-sur-Menton Diamètre : 200 Matériau : AX - PVC-U</p>

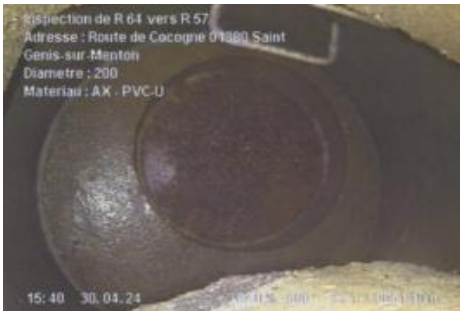
<p>15:40 30.04.24 -03.0‰ 000° CL1: +0061.90 m</p> <p>Passage d'un regard borgne sous enrobée (R63)</p>								
Conclusion											
Etat général du tronçon :		Vétuste									
Nécessité de réaliser des travaux :		Non									
Degré d'urgence des travaux :		Prioritaire									
Contraintes pour les travaux :		Sous voirie communale									
Problématique amiante :		Non									
Réseau vétuste avec une fissure ouverte et un fort déplacement d'assemblage laissant s'infiltrer des ECPP. Légère ovalisation du collecteur sur certain tronçon.		Prof moyenne : 1 à 2 mètres Année de pose : Non défini
