Système d'assainissement :	Bourg
Entreprise :	TECHNI-CANA

Caractéristiques										Totaux
Nœud amont	R 96									-
Nœud aval	R 95									-
Sens de l'inspection	Descente									
Linéaire réel (ml)	78									78
Linéaire inspecté (ml)	78									78
Inspection complète, si non, raison	Oui									-
Diamètre (mm)	200									-
Nature	Grès									-

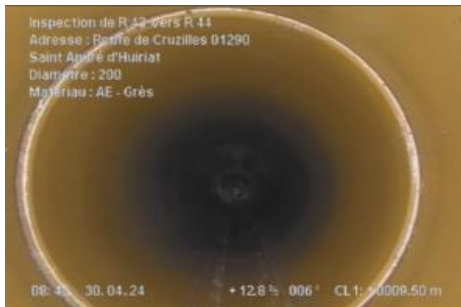
<p>Vue générale</p>												
Conclusion												
Etat général du tronçon :		Bon										
Nécessité de réaliser des travaux :		Non										
Degré d'urgence des travaux :												
Contraintes pour les travaux :		Prof moyenne : 1 à 2 mètres Année de pose : 2004										
Problématique amiante :		Non										
Le tronçon est dans un bon état, aucune anomalie n'est visible.
