## ETUDE DE SECURISATION DES RESSOURCES EN EAU POTABLE

Schéma Directeur d'Alimentation en Eau Potable

### COMPTE-RENDU DU DIAGNOSTIC DES OUVRAGES

Novembre 2009, complété en mars 2011

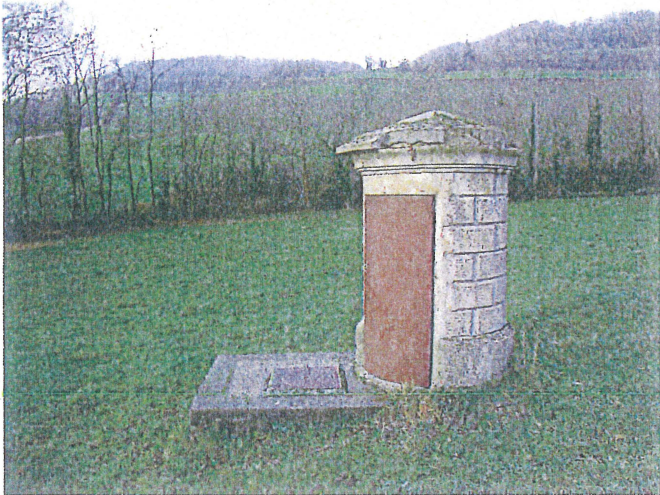
L'ouvrage n°4 est en mauvais état général (génie civil intérieur et extérieur, échelle, passerelle acier).

**Ouvrage 4 – vue extérieure  
Génie civil à reprendre**

- Si la collectivité décide de conserver ce point d'eau, poursuivre la procédure de D.U.P. et respecter et réaliser les mesures de protection.
- Reprendre le génie civil extérieur de l'ouvrage n°1, 4.
- Reprendre le génie civil intérieur de l'ouvrage n°4.
- Effectuer des travaux de réhabilitation sur la galerie drainante.
- Changer l'échelle et la passerelle dans l'ouvrage n°4.
- Refaire l'étanchéité entre les différents éléments de la cheminée n°2.

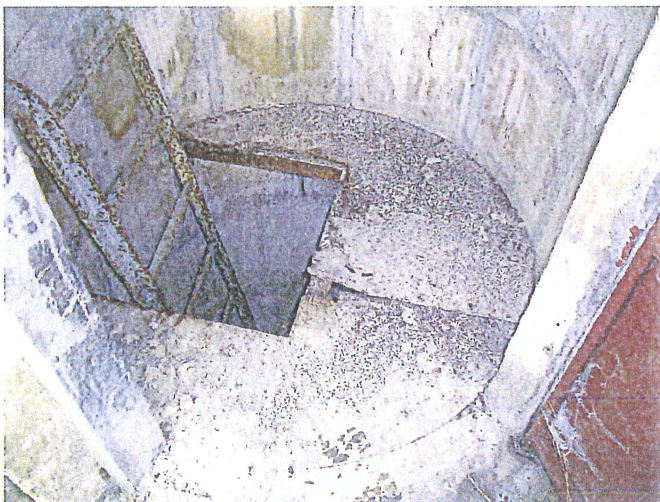
**Ouvrage 4 – passerelle à changer**

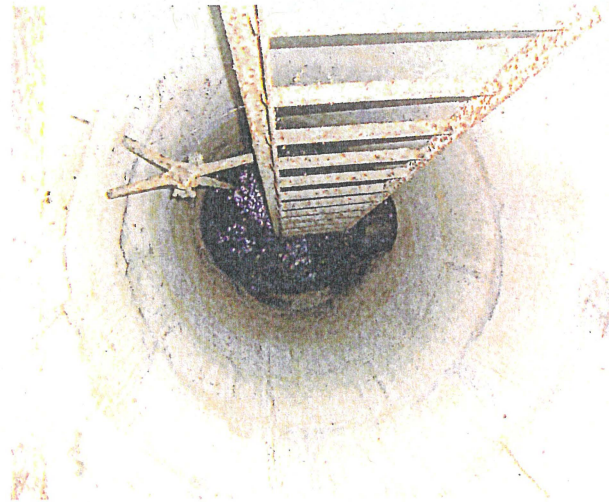
**Ouvrage 4 – échelle à changer**

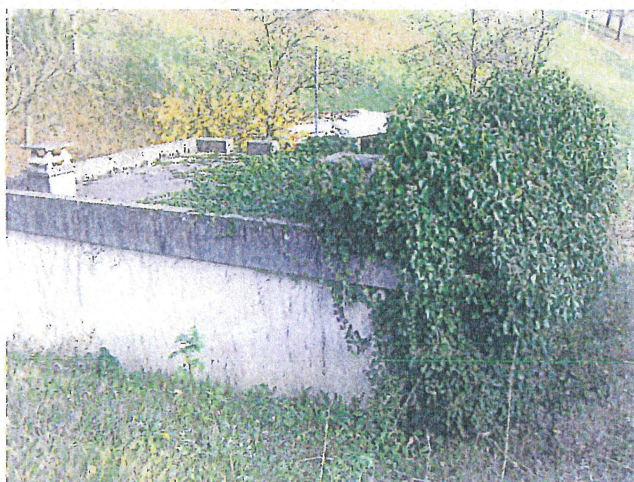
**Toit du réservoir envahi par la végétation**

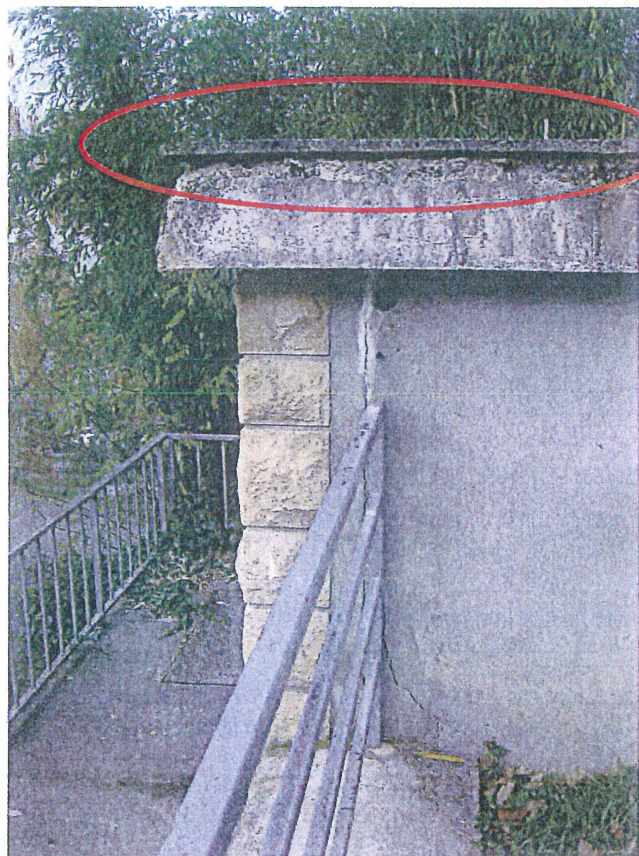
**Toit du réservoir en mauvais état + fissures**

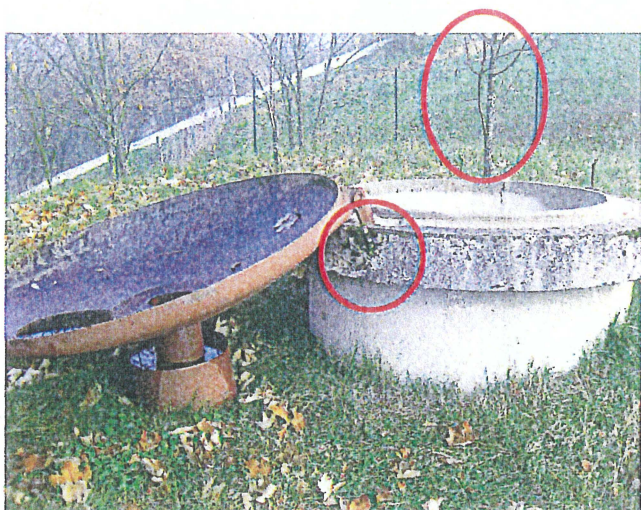
**Capot d'accès à la cuve en acier  
Génie civil de la cheminée à reprendre  
Arbres sur la cuve à supprimer**

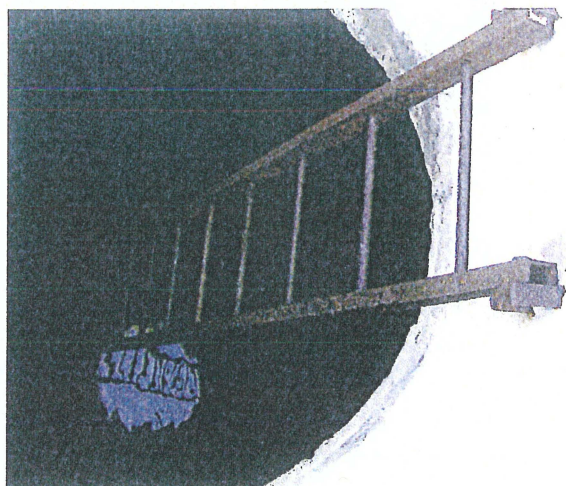
**Echelle immergée à changer**

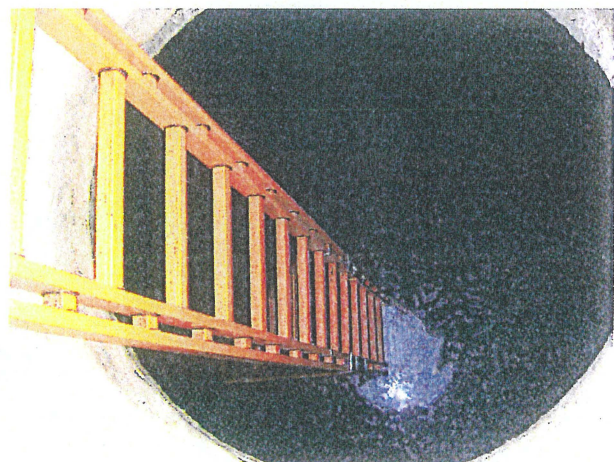
**Echelle immergée en bon état  
Eléments flottants**

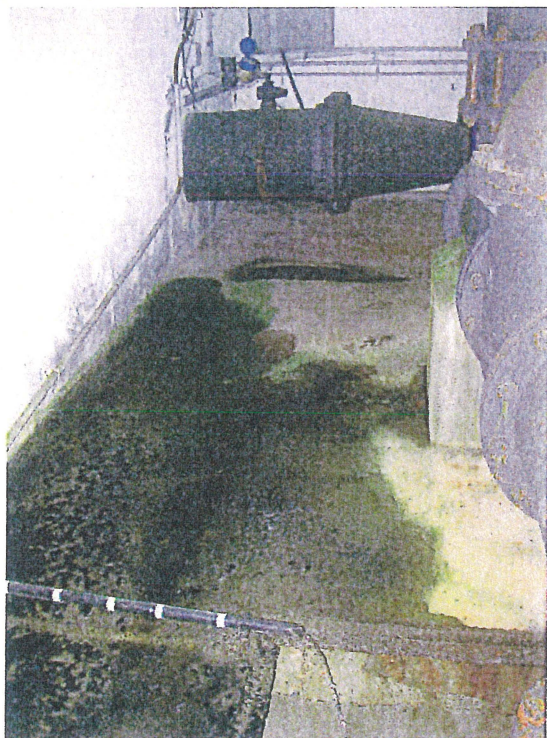
**Eau stagnante + mousses à nettoyer**

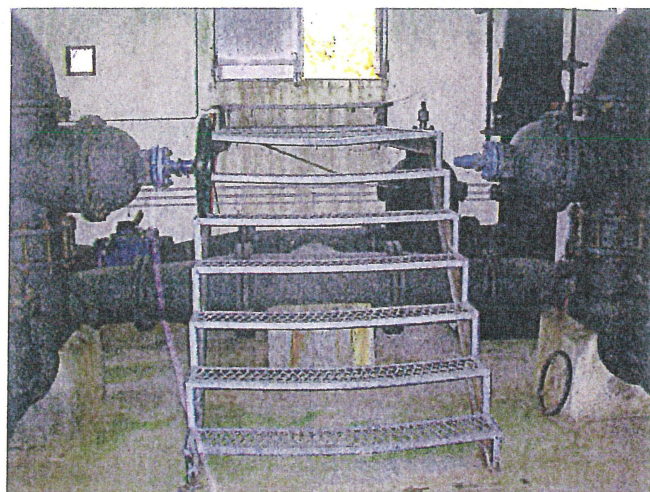
**Passerelle et escalier en acier  
à changer d'urgence**

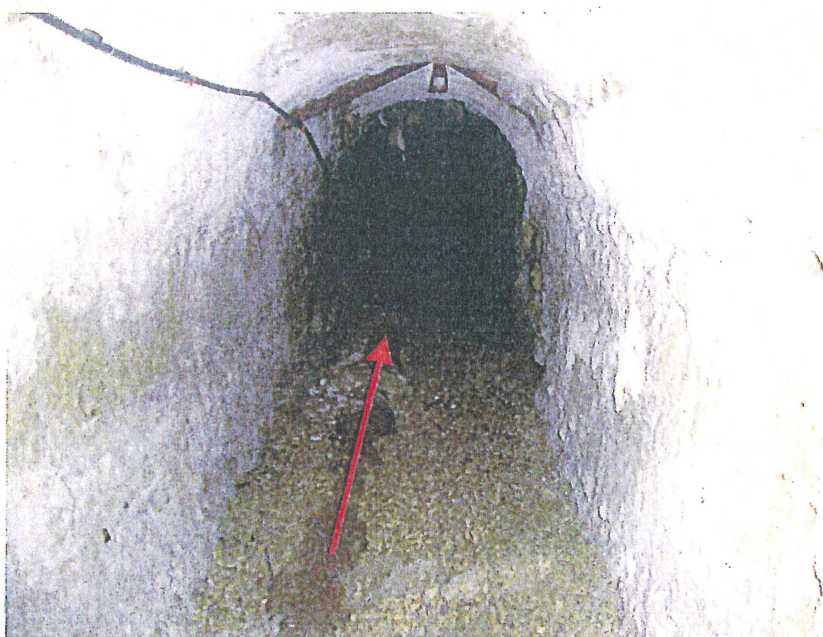
L'eau des ressources est canalisée dans le tunnel. Des infiltrations d'eau apparaissent dans la galerie. N'ayant pas d'évacuation, les eaux stagnent. Le fil d'eau apparaît dans le tunnel à 74,20 m ; à 565 m, le fil d'eau est de 1,20 m, soit une pente de la galerie à ~ 0,25%. La présence d'eau n'a pas permis à Hydrokarst de réaliser un diagnostic complet.

**Entrée tunnel de La Poype  
Eaux canalisées**

- *« Vider le tunnel de son eau, sans créer de choc thermique et physique sur la « molasse ».*
- *Refaire une visite sans eau pour contrôler les piédroits ainsi que la liaison radier piédroit.*
- *Refaire un contrôle des tuyaux ainsi qu'une mesure d'épaisseur. Remettre un système de fermeture et confortement des bâtiments en sortie dans la propriété privée. »*
