Nom du projet: Dom. Scient.Doua/Villeurbanne	N° du projet: 103/2003	Responsable:	Date: 13.03.2003
---	---------------------------	--------------	---------------------

## Rapport d'inspection télévisée

Rue: <b>La DOUA</b>	Plan N° 1: <b>53,2 m</b>	du regard: <b>1</b>
Commune: <b>VILLEURBANNE</b>	Plan N° 2: <b>1 - 2</b>	au regard: <b>2</b>
Secteur: <b>Domaine scientifique</b>	N° cassette: <b>1</b>	Long. tronçon: <b>53,2 m</b>

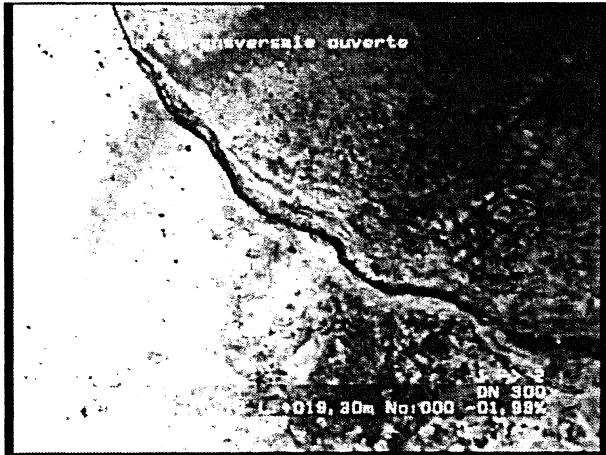
Photo: 1\_6a, N° cassette: 1, 00:02:39  
19,3m, Fissure transversale ouverte

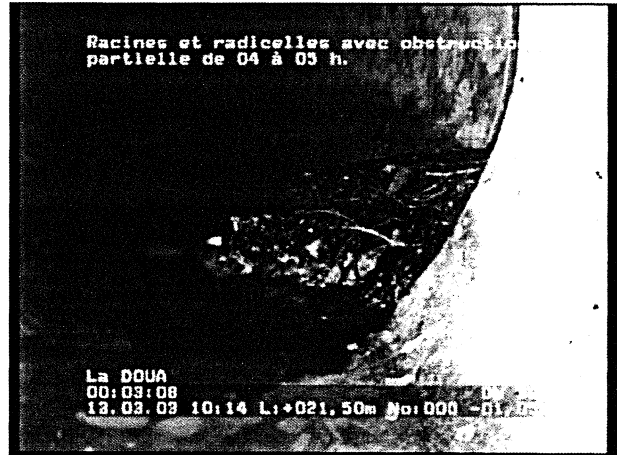
Photo: 1\_7a, N° cassette: 1, 00:03:03  
21,5m, Racines et radicelles avec obstruction partielle de 04 à 05 h.

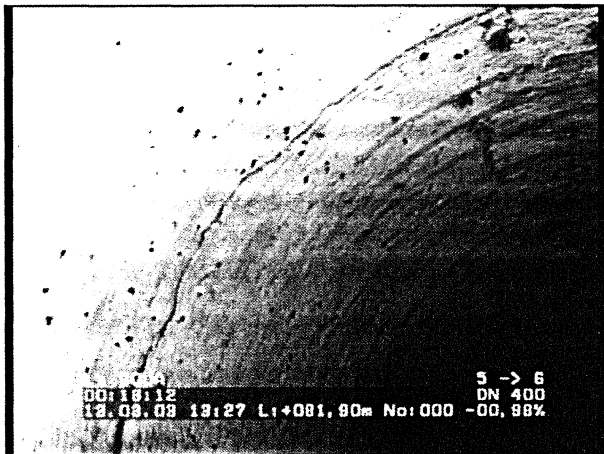
Photo: 3\_12a, N° cassette: 1, 00:18:07  
81,9m, Fissure transversale ouverte

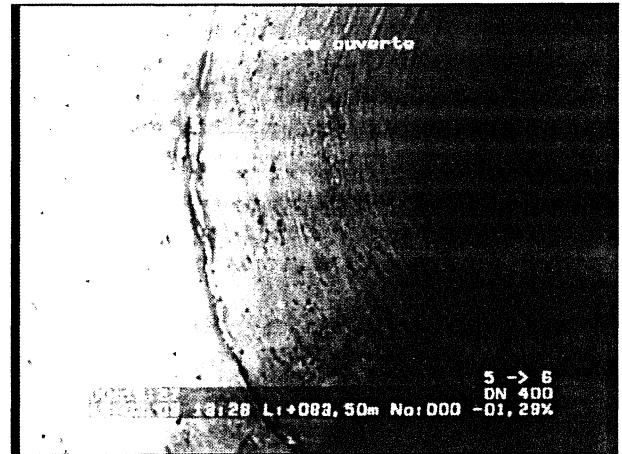
Photo: 3\_13a, N° cassette: 1, 00:18:22  
83,5m, Fissure transversale ouverte

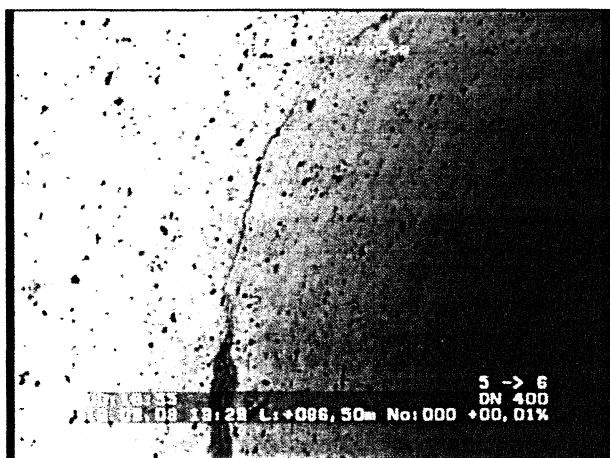
Photo: 3\_14a, N° cassette: 1, 00:18:49  
86,5m, Fissure transversale ouverte

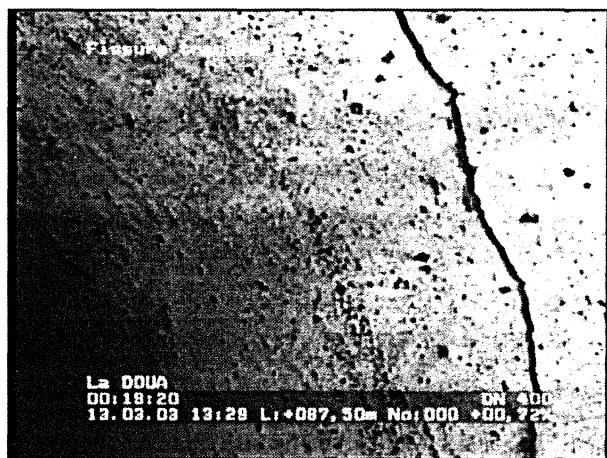
Photo: 3\_15a, N° cassette: 1, 00:19:15  
87,5m, Fissure transversale ouverte

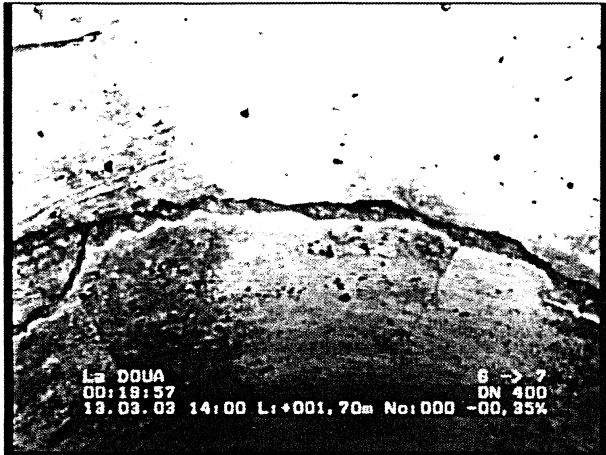
1,7 m // 00:19:52
	1.70		Fissure transversale ouverte	3	
	3.70		Racines et radicelles à 04 h.	3

Photo: 4\_2a, N° cassette: 1, 00:19:52  
1,7m, Fissure transversale ouverte

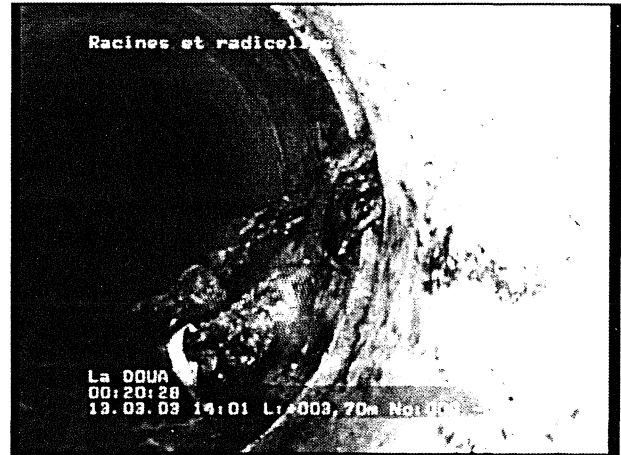
Photo: 4\_3a, N° cassette: 1, 00:20:23  
3,7m, Racines et radicelles à 04 h.

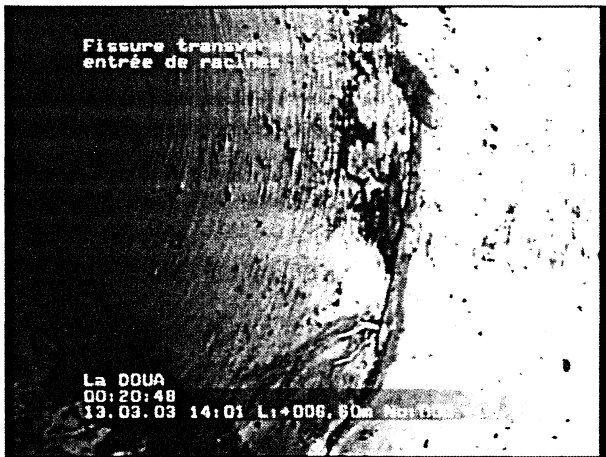
6.60		Fissure transversale ouverte avec entrée de racines	3

Photo: 4\_4a, N° cassette: 1, 00:20:44  
6,6m, Fissure transversale ouverte avec entrée de racines

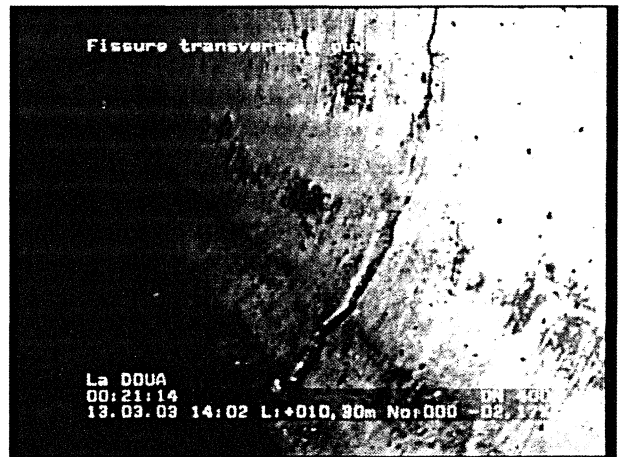
Photo: 4\_5a, N° cassette: 1, 00:21:13  
10,3m, Fissure transversale ouverte

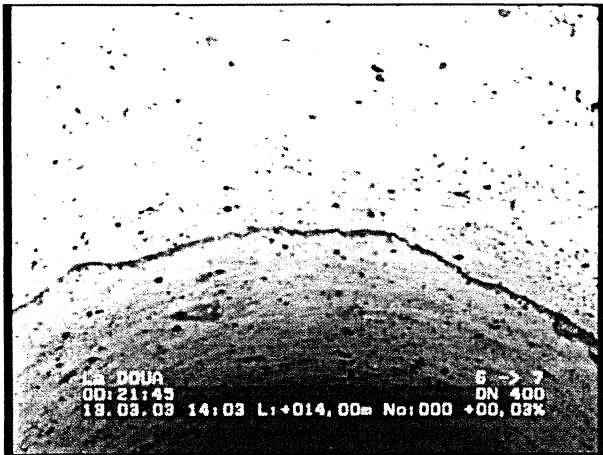
Photo: 4\_6a, N° cassette: 1, 00:21:44  
 14m, Fissure transversale ouverte

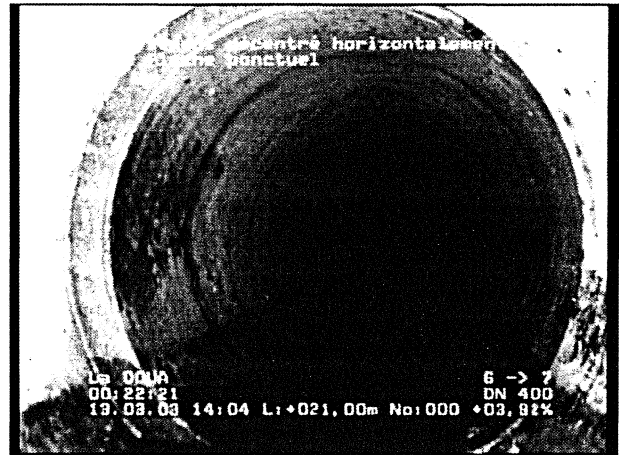
Photo: 4\_7a, N° cassette: 1, 00:22:16  
 21m, Emboîtement décentré horizontalement avec flache ponctuel

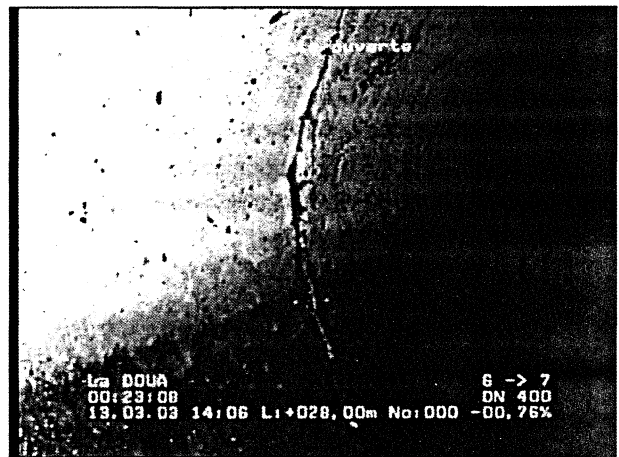
Photo: 4\_9a, N° cassette: 1, 00:23:03  
 28m, Fissure transversale ouverte

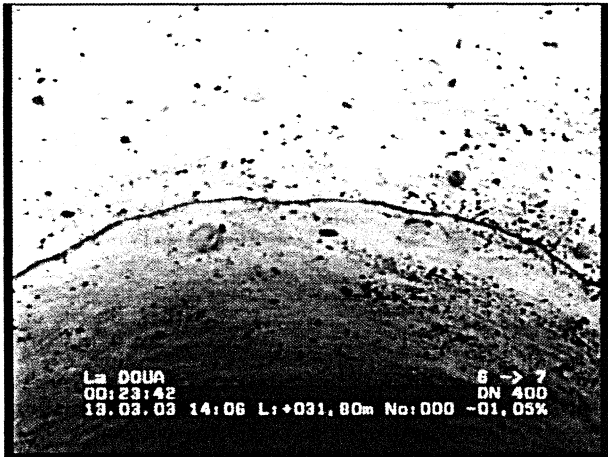
Photo: 4\_10a, N° cassette: 1, 00:23:37  
 31,8m, Fissure transversale ouverte

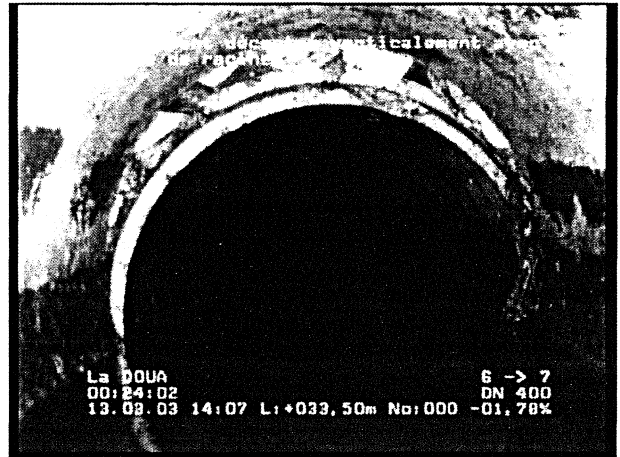
Photo: 4\_11a, N° cassette: 1, 00:23:57  
 33,5m, Emboîtement décentré verticalement avec entrée de racines

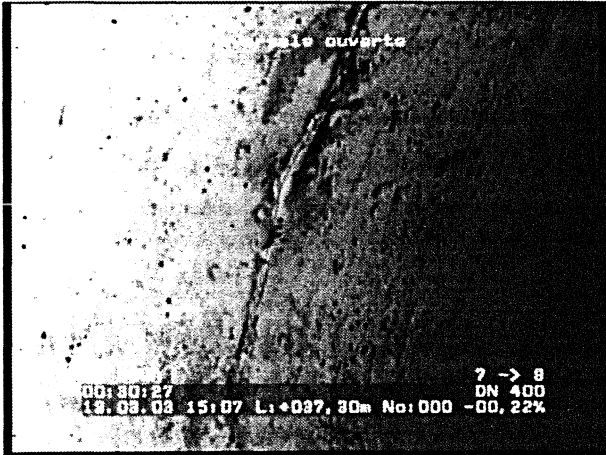
Photo: 5\_2a, N° cassette: 1, 00:30:24  
 37,3m, Fissure transversale ouverte

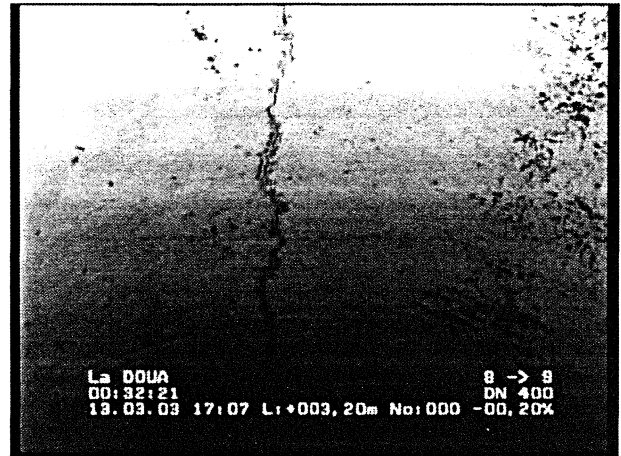
Photo: 6\_3a, N° cassette: 1, 00:32:17  
3,2m, Fissure longitudinale ouverte à 12 h.

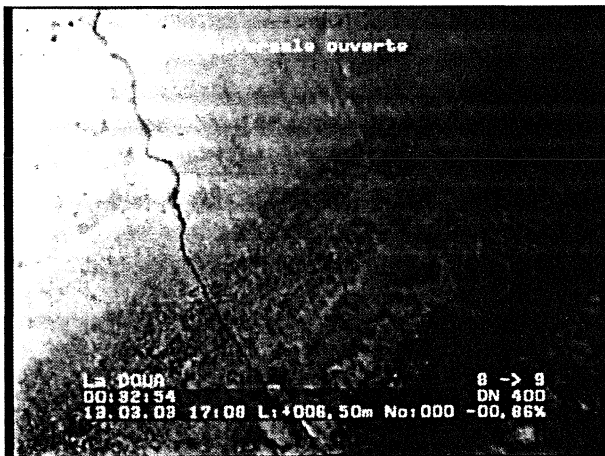
Photo: 6\_4a, N° cassette: 1, 00:32:51  
6,5m, Fissure transversale ouverte

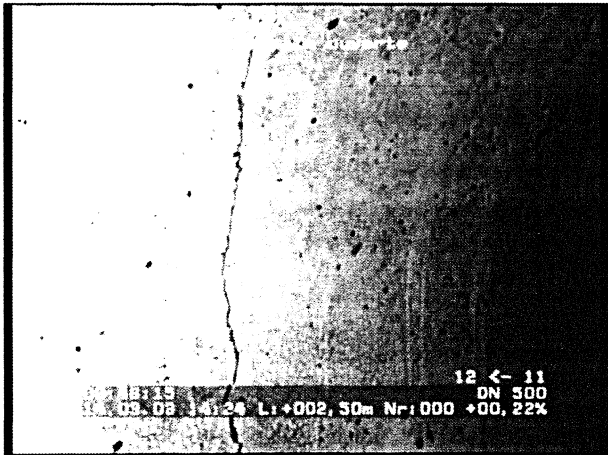
Photo: 10\_2a, N° cassette: 1, 00:46:14  
 2,5m, Fissure transversale ouverte

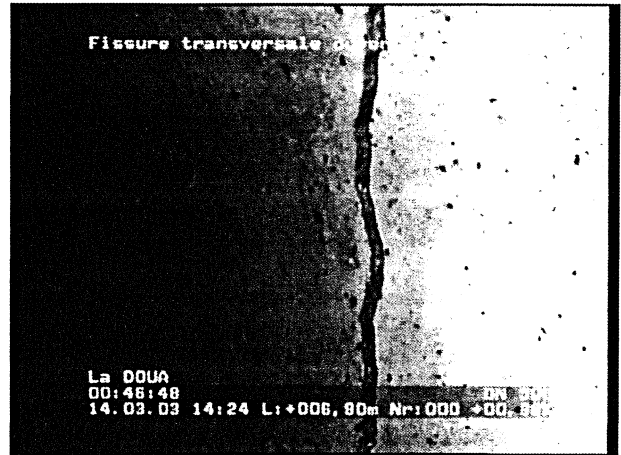
Photo: 10\_3a, N° cassette: 1, 00:46:43  
 6,9m, Fissure transversale ouverte

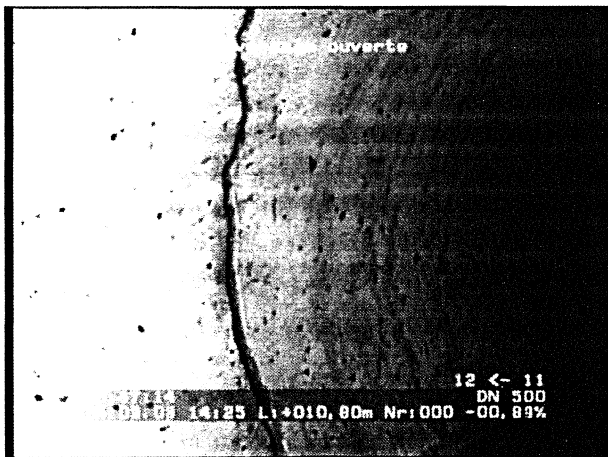
Photo: 10\_4a, N° cassette: 1, 00:47:09  
 10,8m, Fissure transversale ouverte

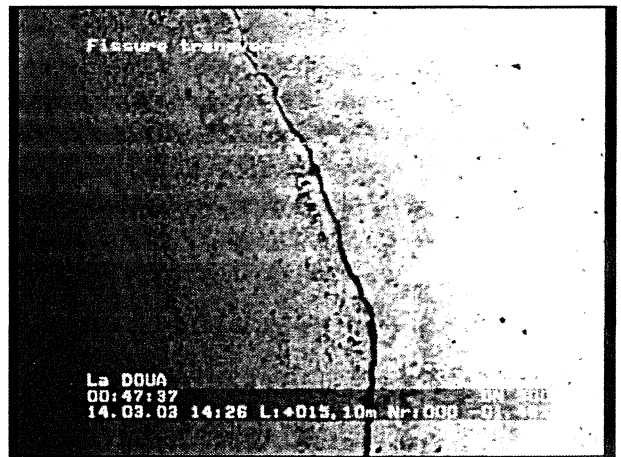
Photo: 10\_5a, N° cassette: 1, 00:47:33  
 15,1m, Fissure transversale ouverte

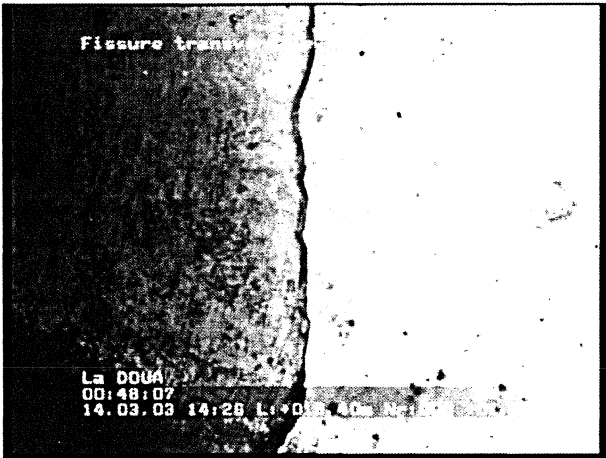
Photo: 10\_6a, N° cassette: 1, 00:48:02  
 19,4m, Fissure transversale ouverte

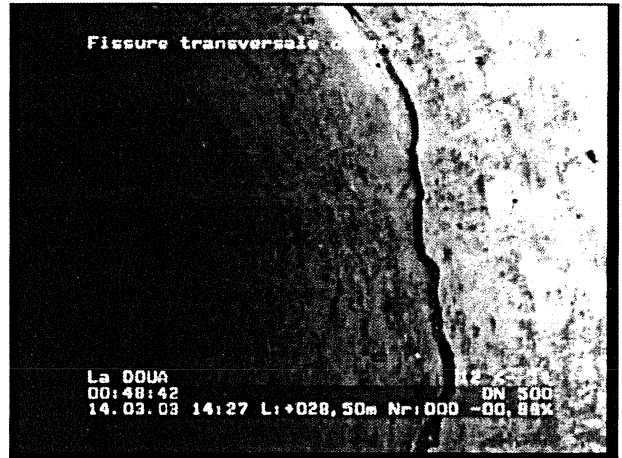
Photo: 10\_7a, N° cassette: 1, 00:48:42  
 28,5m, Fissure transversale ouverte

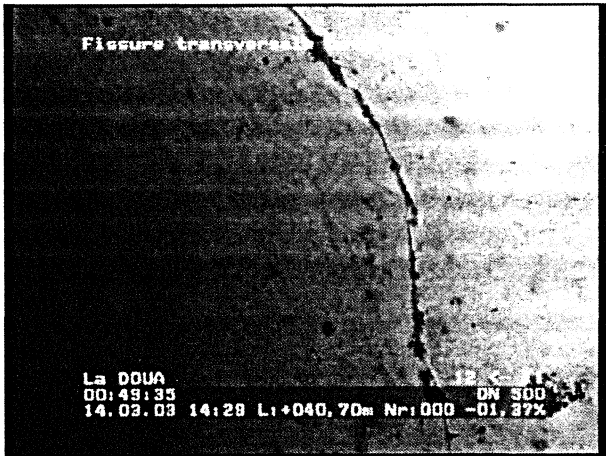
Photo: 10\_8a, N° cassette: 1, 00:49:31  
 40,7m, Fissure transversale ouverte

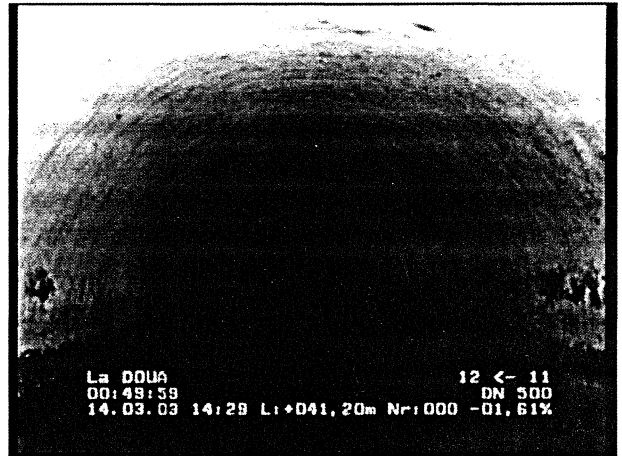
Photo: 10\_9a, N° cassette: 1, 00:49:55  
 41,2m, Flache ponctuel

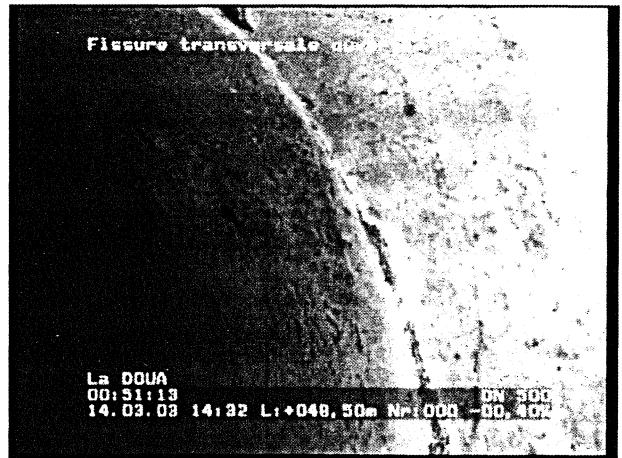
Photo: 10\_11a, N° cassette: 1, 00:51:10  
 48,5m, Fissure transversale ouverte

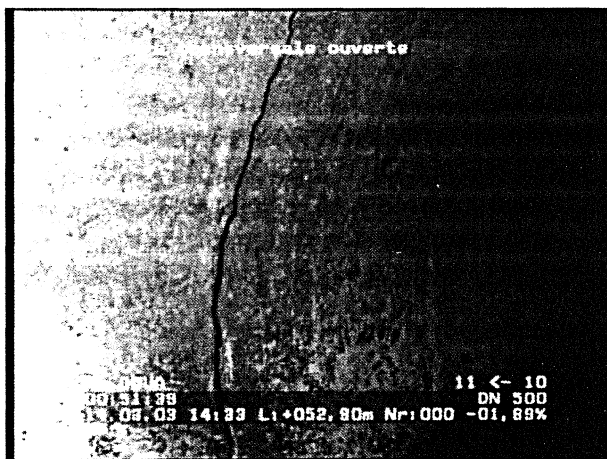
Photo: 10\_12a, N° cassette: 1, 00:51:34  
 52,9m, Fissure transversale ouverte

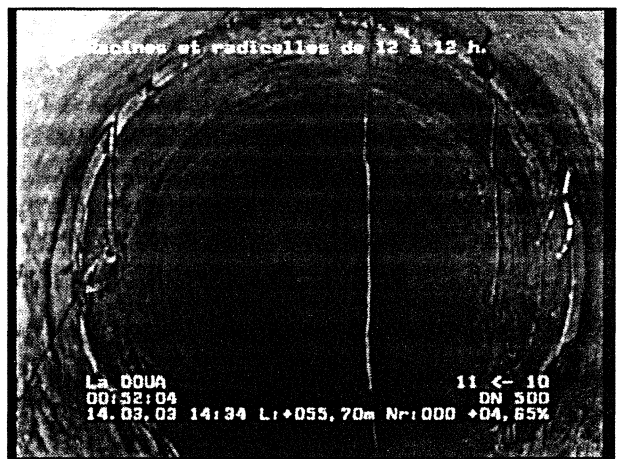
Photo: 10\_13a, N° cassette: 1, 00:52:03  
 55,7m, Racines et radicelles de 12 à 12 h.

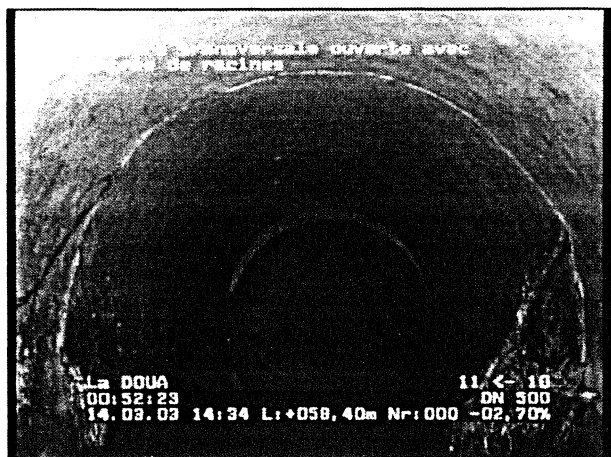
Photo: 10\_14a, N° cassette: 1, 00:52:18  
58,4m, Fissure transversale ouverte avec entrée de racines

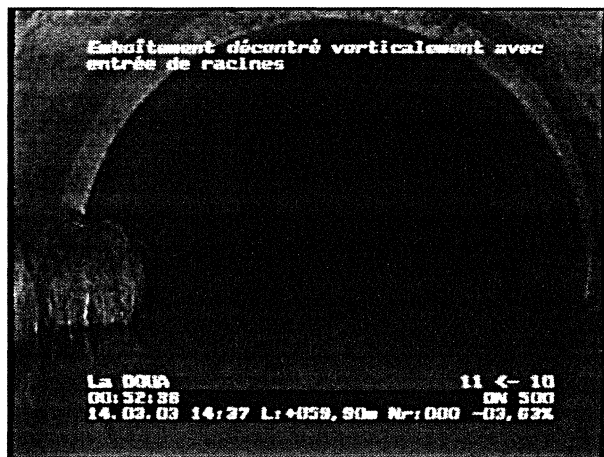
Photo: 10\_15a, N° cassette: 1, 00:52:32  
59,9m, Emboîtement décentré verticalement avec entrée de racines

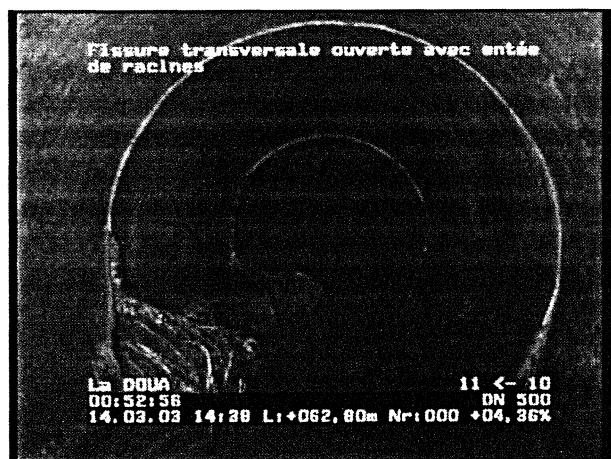
Photo: 10\_16a, N° cassette: 1, 00:52:52  
62,8m, Fissure transversale ouverte avec entrée de racines

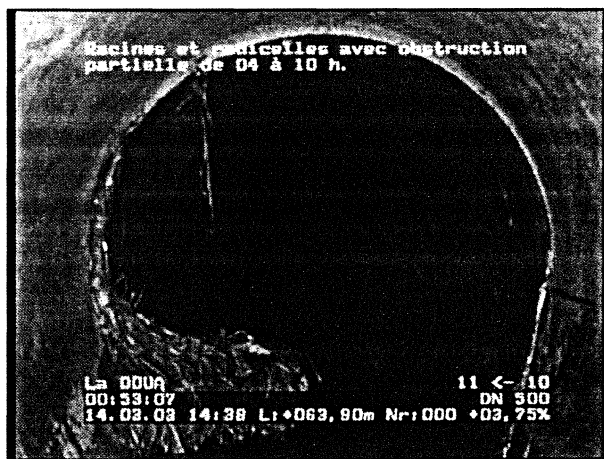
Photo: 10\_17a, N° cassette: 1, 00:53:07  
63,9m, Racines et radicules avec obstruction partielle de 04 à 10 h.

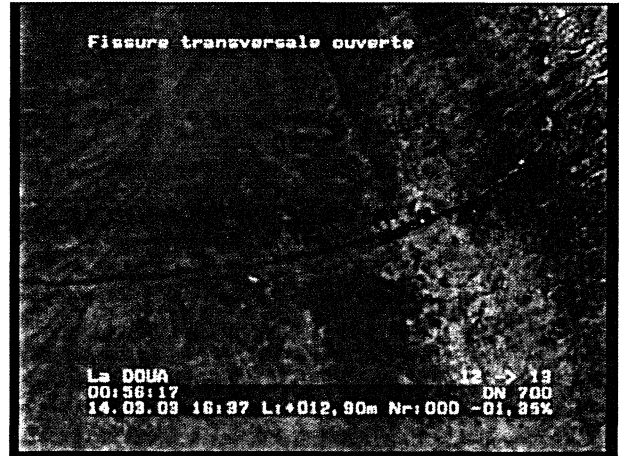
Photo: 11\_3a, N° cassette: 1, 00:56:17  
12,9m, Fissure transversale ouverte

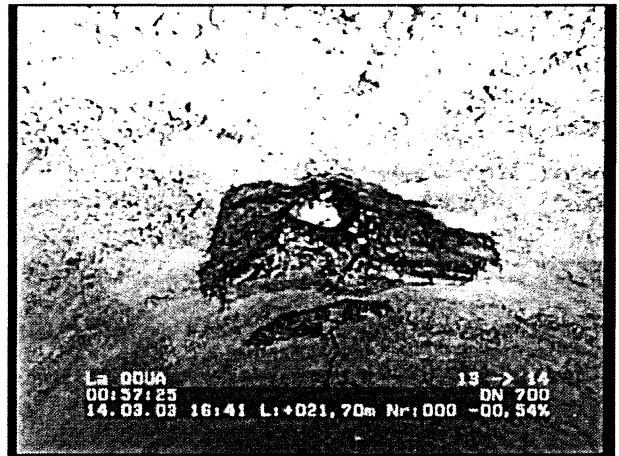
Photo: 11\_5a, N° cassette: 1, 00:57:21  
21,7m, Dégradation du revêtement à 12 h.

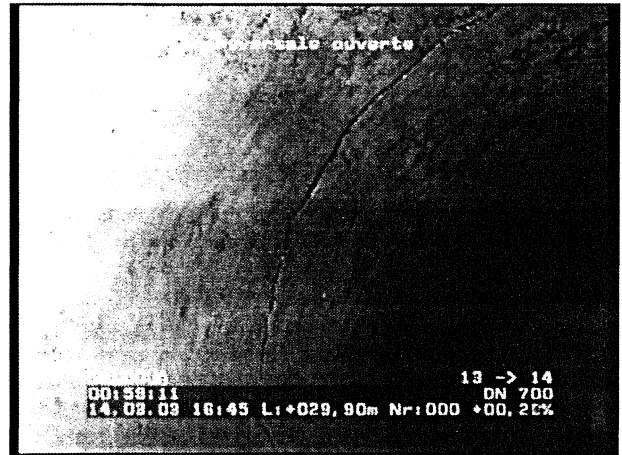
Photo: 11\_7a, N° cassette: 1, 00:59:11  
 29,9m, Fissure transversale ouverte

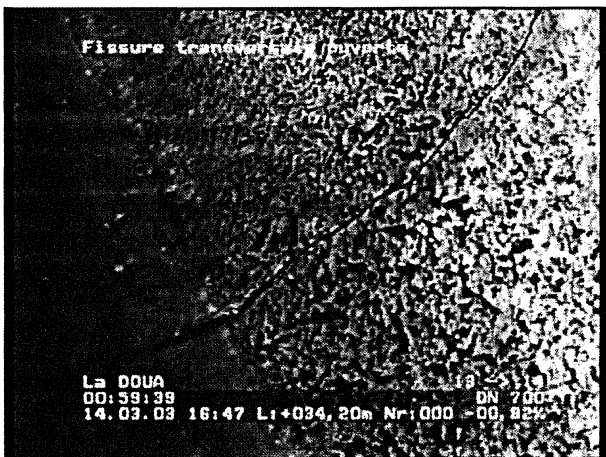
Photo: 11\_8a, N° cassette: 1, 00:59:34  
 34,2m, Fissure transversale ouverte

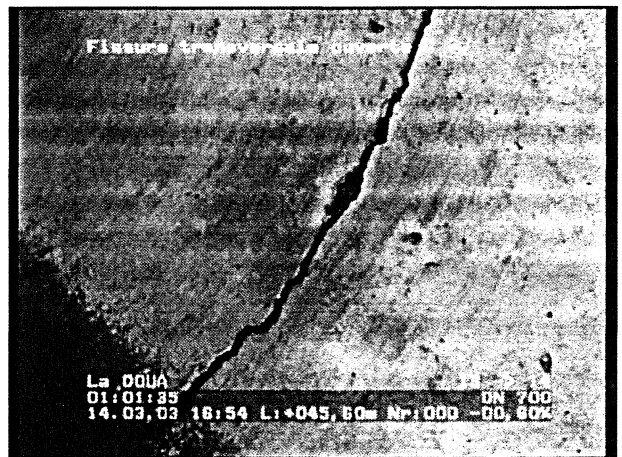
Photo: 11\_9a, N° cassette: 1, 01:01:31  
 45,6m, Fissure transversale ouverte

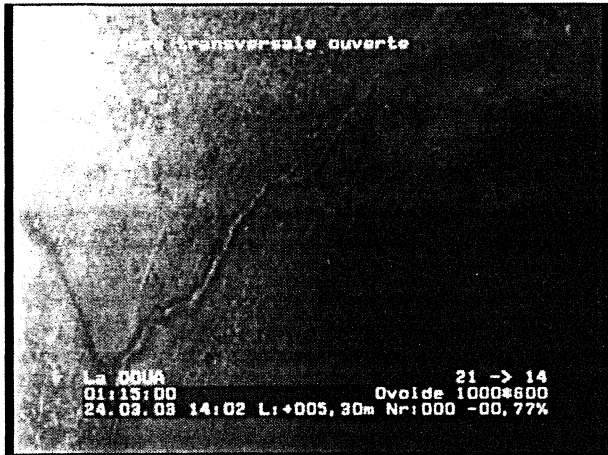
Photo: 16\_2a, N° cassette: 1, 01:14:55  
5,3m, Fissure transversale ouverte

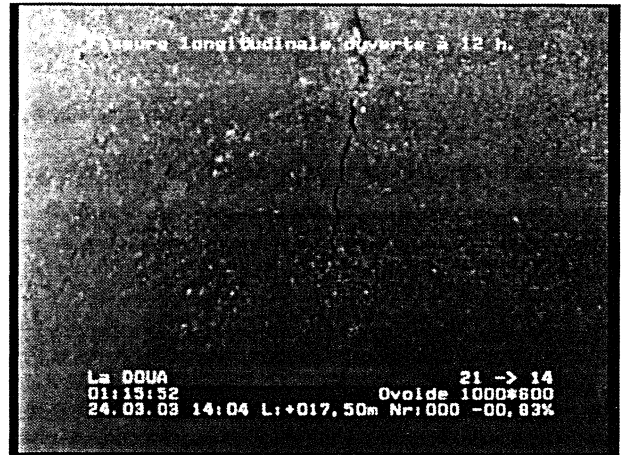
Photo: 16\_3a, N° cassette: 1, 01:15:51  
17,5m, Fissure longitudinale ouverte à 12 h.

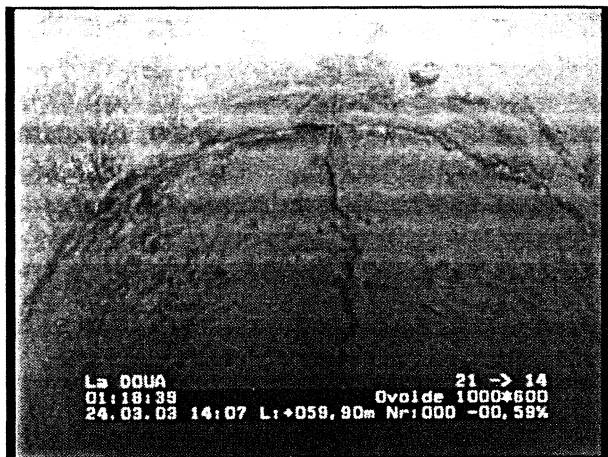
Photo: 16\_4a, N° cassette: 1, 01:18:34  
59,9m, Fissure longitudinale ouverte

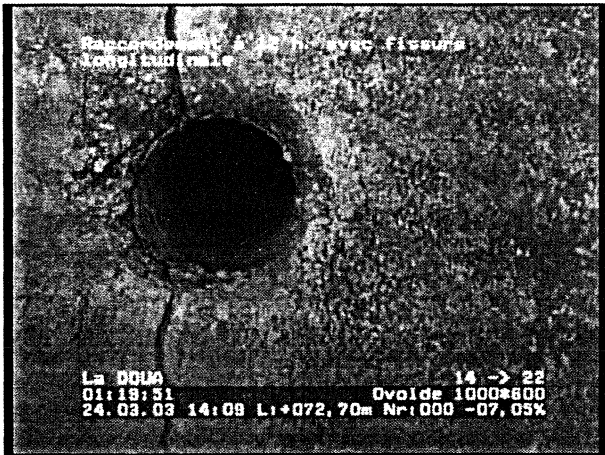
Photo: 16\_6a, N° cassette: 1, 01:19:49  
72,7m, Raccordement à 12 h. avec fissure longitudinale

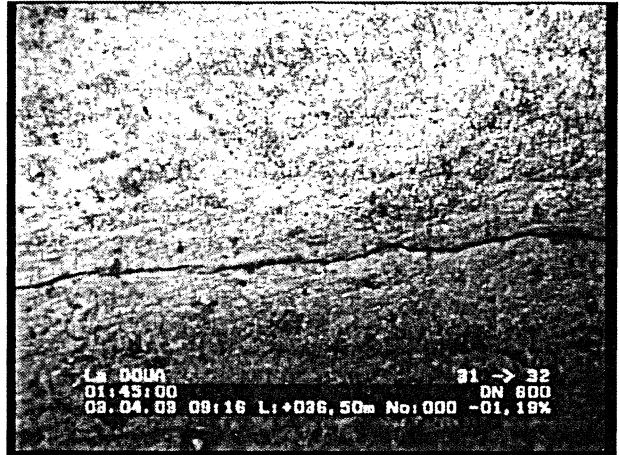
Photo: 18\_3a, N° cassette: 1, 01:44:57  
36,5m, Fissure transversale ouverte

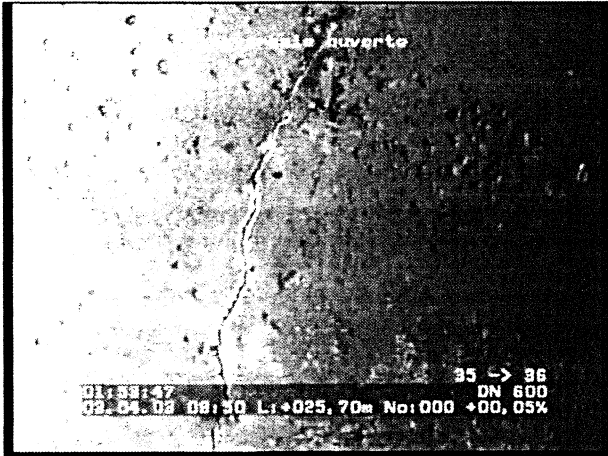
Photo: 19\_2a, N° cassette: 1, 01:53:43  
25,7m, Fissure transversale ouverte

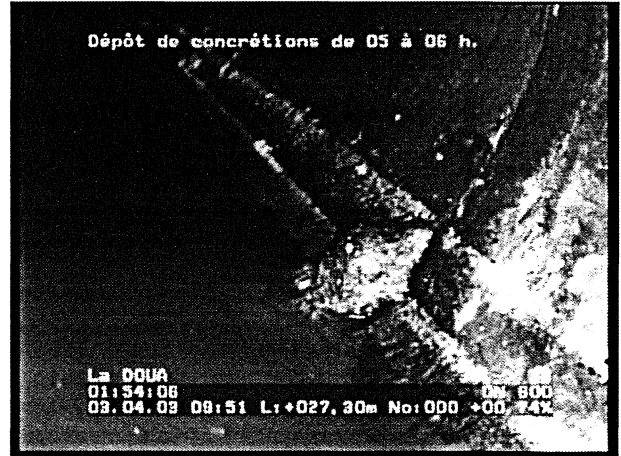
Photo: 19\_3a, N° cassette: 1, 01:54:02  
27,3m, Dépôt de concrétions de 05 à 06 h.

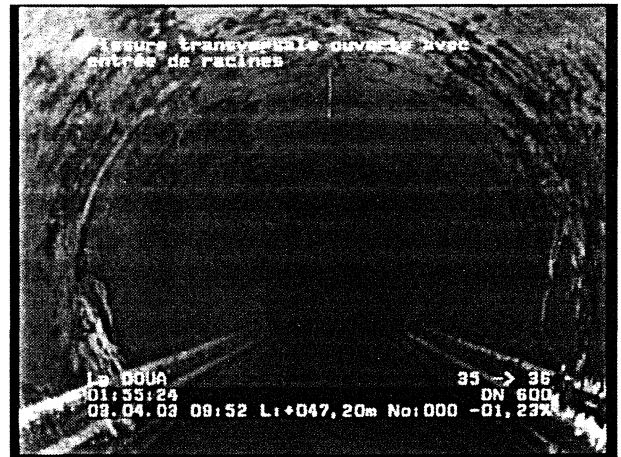
Photo: 19\_5a, N° cassette: 1, 01:55:17  
47,2m, Fissure transversale ouverte avec entrée de racines

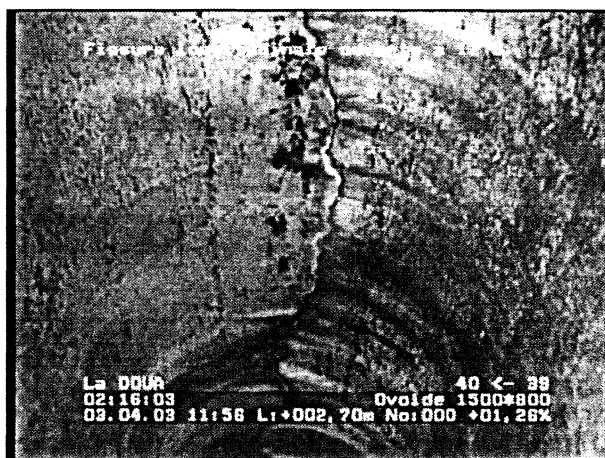
Photo: 23\_3a, N° cassette: 1, 02:16:00  
 2,7m, Fissure longitudinale ouverte à 12 h.

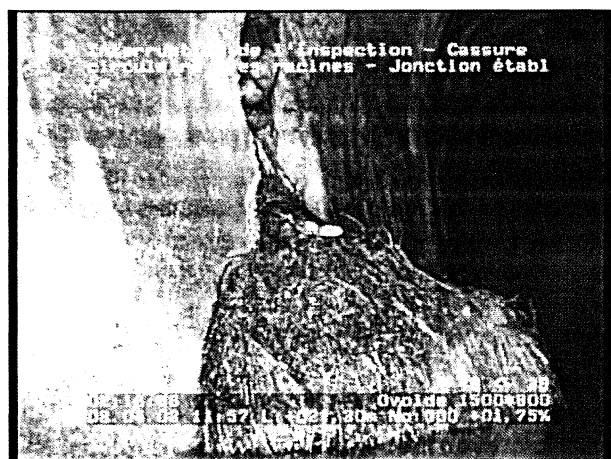
1:175	Position	Code	Observations, anomalies	Gravité
	0.00		Début du tronçon - RV40 (15)	
	1.00		Racines et radicelles avec obstruction partielle de 04 à 06 h.	3
	2.70		Fissure longitudinale ouverte à 12 h.	3
	21,30		Interruption de l'inspection - Cassure circulaire avec racines - Jonction établie	4

Photo: 23\_4a, N° cassette: 1, 02:17:05  
 21,3m, Interruption de l'inspection - Cassure circulaire avec racines - Jonction établie

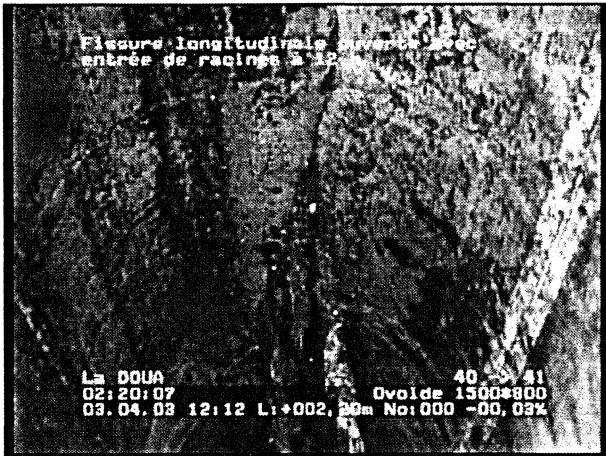
Photo: 24\_2a, N° cassette: 1, 02:17:20  
2,2m, Fissure longitudinale ouverte avec entrée de racines à 12 h.

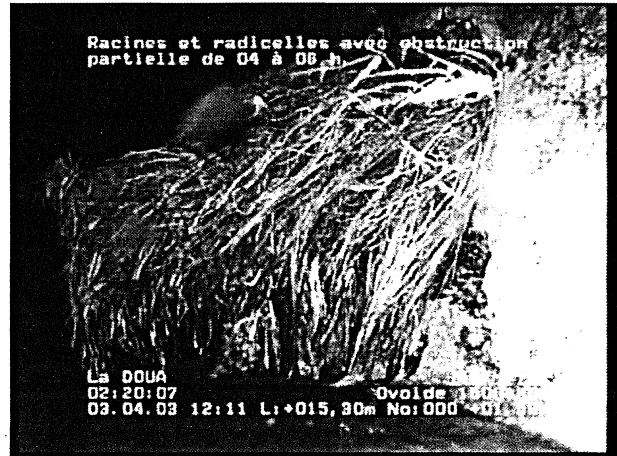
Photo: 24\_3a, N° cassette: 1, 02:17:53  
15,3m, Racines et radicelles avec obstruction partielle de 04 à 06 h.

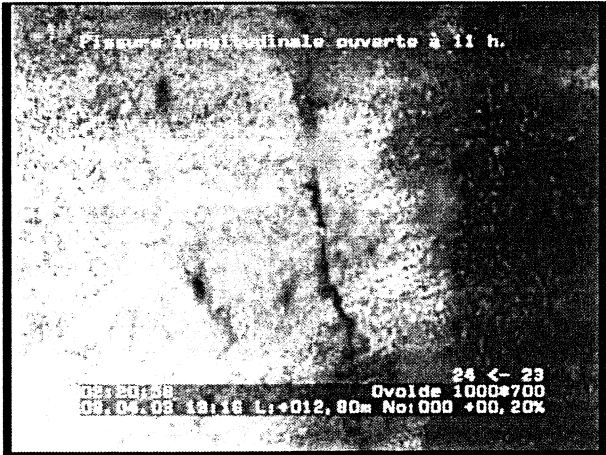
Photo: 25\_2a, N° cassette: 1, 02:20:58  
 12,8m, Fissure longitudinale ouverte à 11 h.

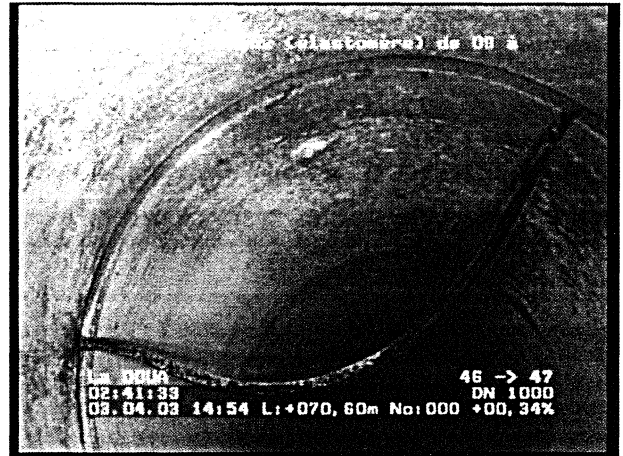
Photo: 27\_7a, N° cassette: 1, 02:41:29  
70,6m, Joint défectueux (élastomère) de 09 à 01 h.
