## VILLEURBANNE

La Doua

## Rapport technique N° 03 25 001

NATURE DE L'INTERVENTION :  INSPECTION VISUELLE DES RESEAUX  
D'ASSAINISSEMENT DE RECEPTION DE TRAVAUX  
NEUFS

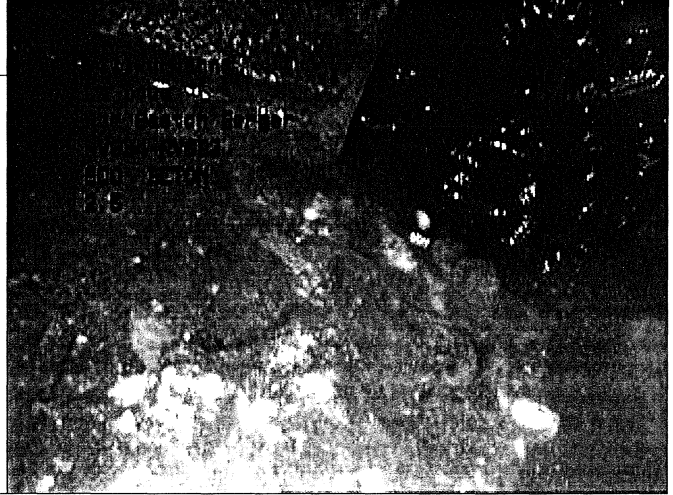
Dépot de sédiments.  
Blocage de la caméra.  
Tronçon non inspecté en totalité.

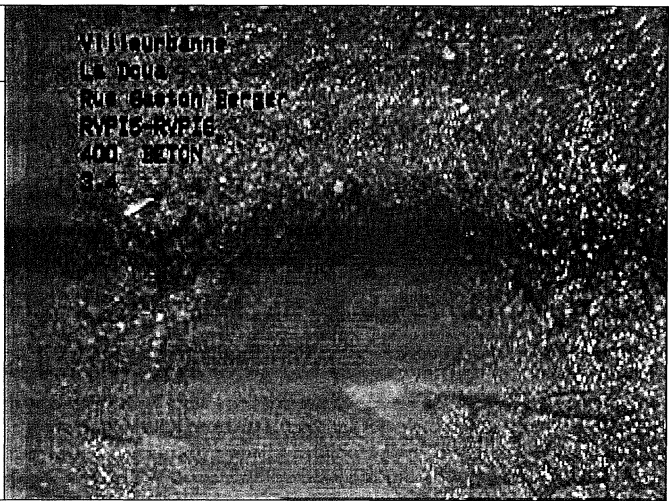
**Premier emboîtement.  
 Dégradation du revêtement.**

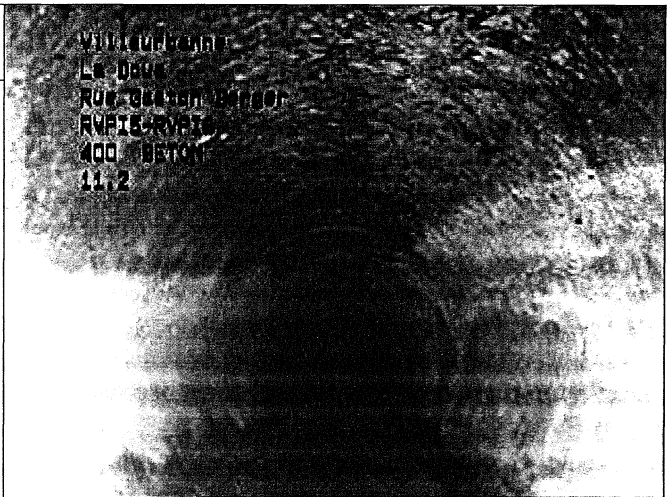
PHOTO : 15      DISTANCE : 11.20m de RVPI5

**Fissuration longitudinale fermée sans rejet à 12h.  
 Infiltration (trace).**

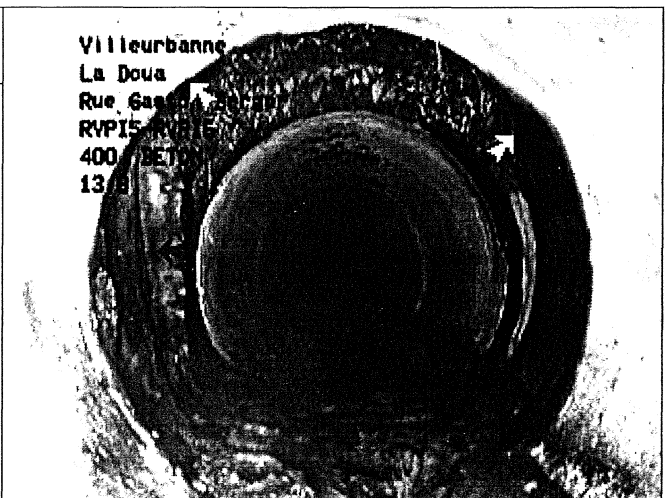
PHOTO : 16      DISTANCE : 13.80m de RVPI5

**Raccordement dans regard borgne à 9h.  
 Infiltration (fuite) à ce niveau (annotations jaunes)  
 Dépot de sédiments (annotation verte).**

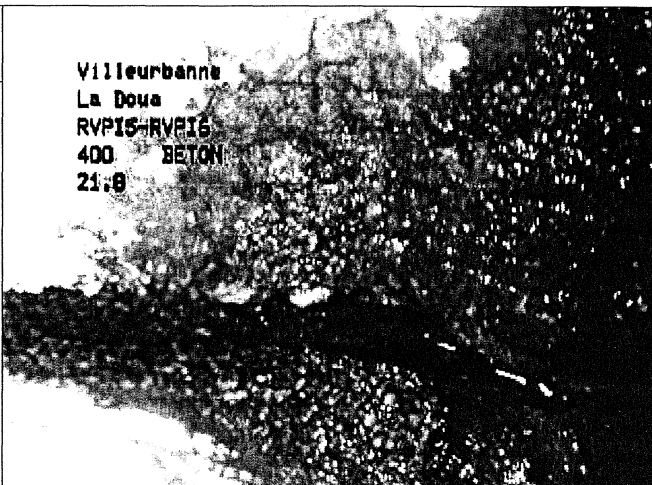
PHOTO : 41	DISTANCE : 21.80m de RVPI5

<p>OBSERVATIONS :</p> <p><b>Emboitement insuffisant</b> <b>Infiltration (trace).</b></p>

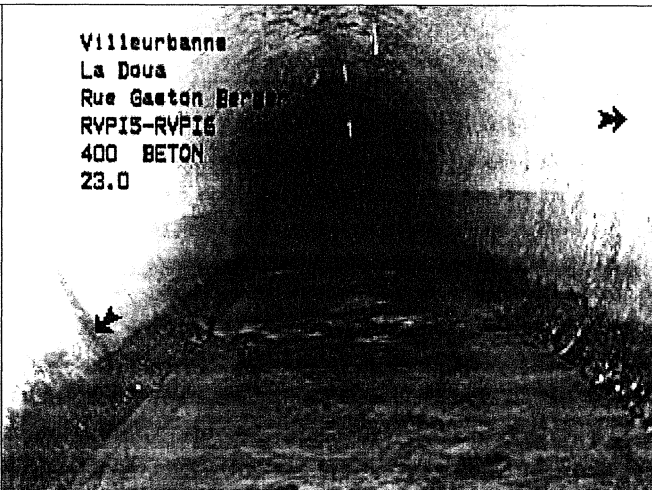
PHOTO : 18	DISTANCE : 23.60m de RVPI5

<p>OBSERVATIONS :</p> <p><b>Fissuration circulaire.</b> <b>Infiltration (trace).</b></p>

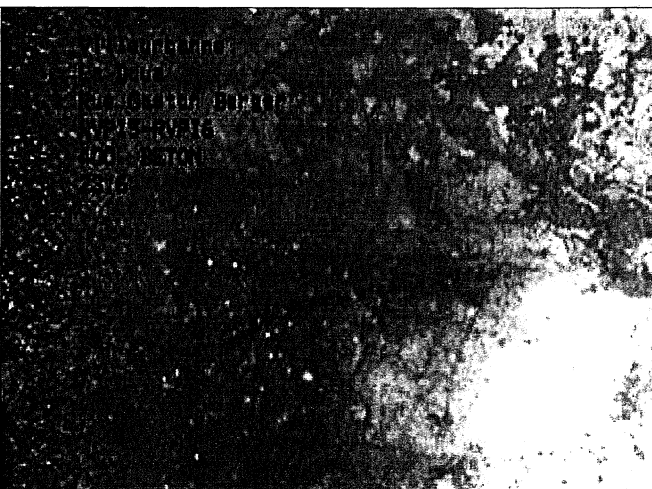
PHOTO : 17	DISTANCE : 23.60m de RVPI5

<p>OBSERVATIONS :</p> <p><b>Fissuration circulaire.</b> <b>Infiltration (trace).</b></p>

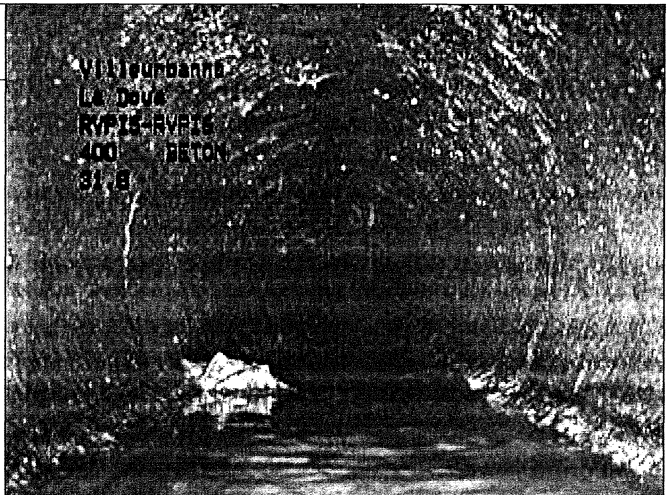
Fissuration transversale ouvertes sans rejet.

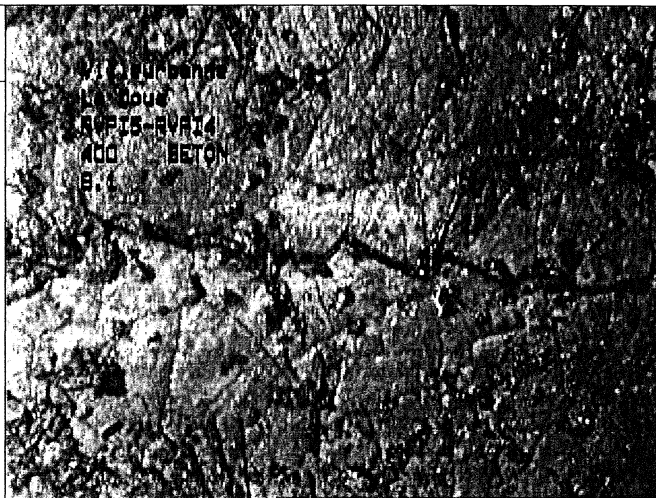
Fissuration transversale fermée sans rejet.  
Infiltration (trace).

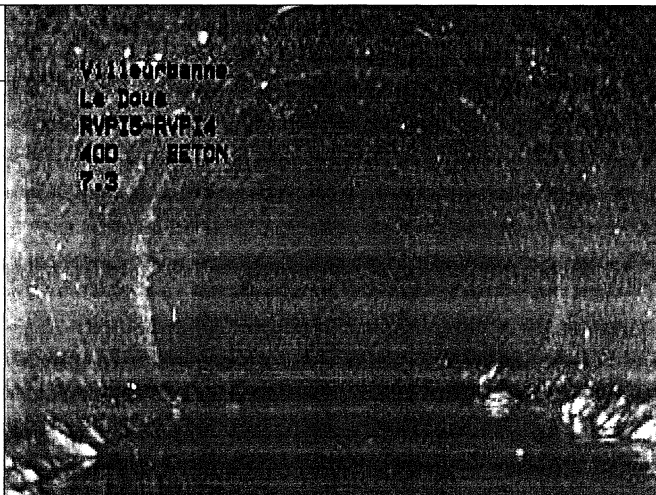
Fissuration transversale fermée sans rejet.  
Infiltration (trace).

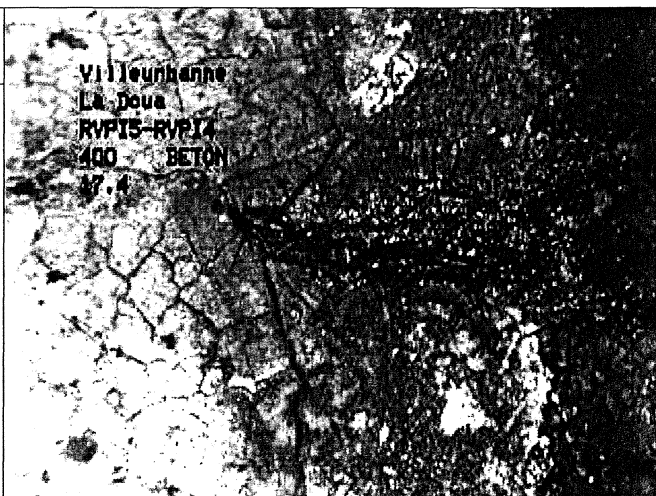
Fissuration transversale fermée sans rejet.  
Infiltration (trace).

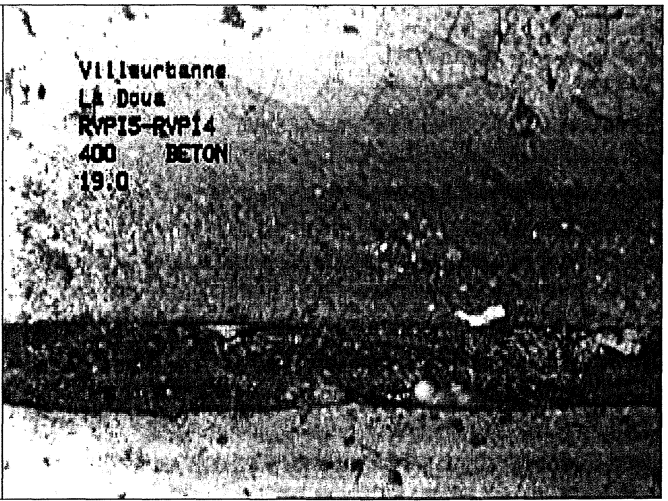
PHOTO : <b>54</b>	DISTANCE : <b>19.00m de RVPI5</b>

OBSERVATIONS : <b>Dernier emboitement insuffisant</b> <b>Infiltration (trace).</b>

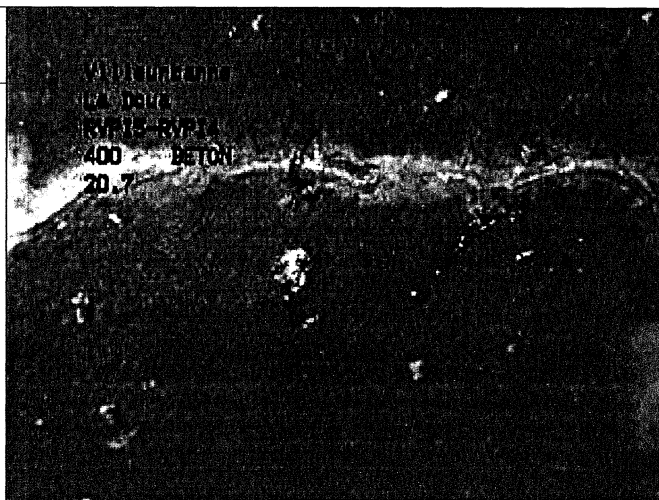
Fissuration transversale fermée sans rejet.  
Infiltration (concrétions).

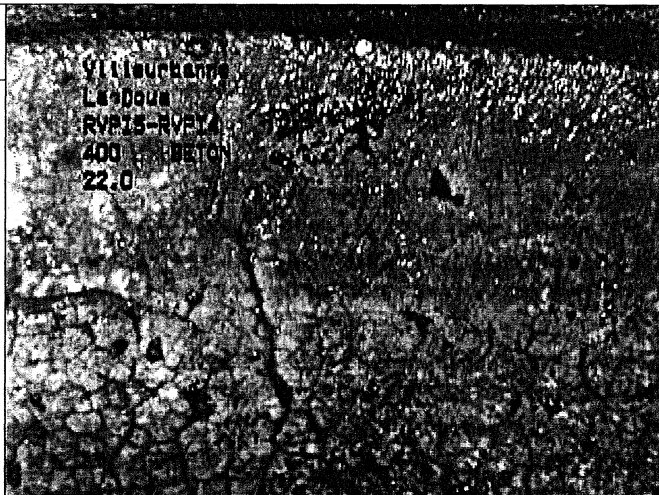
Début de fissuration longitudinale fermée sans rejet à 12h

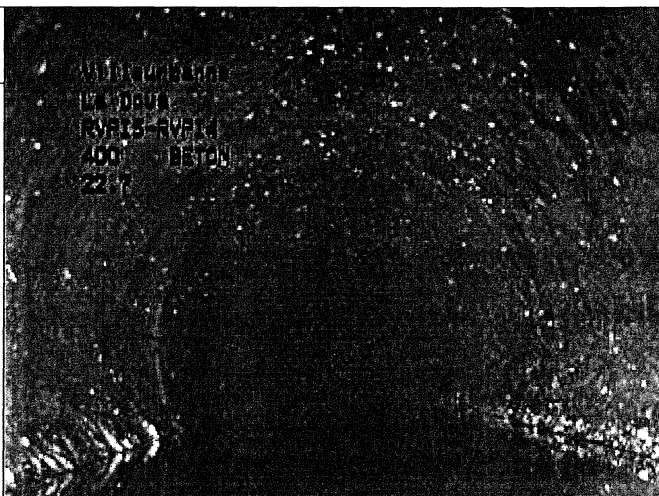
Fissuration transversale fermée sans rejet.

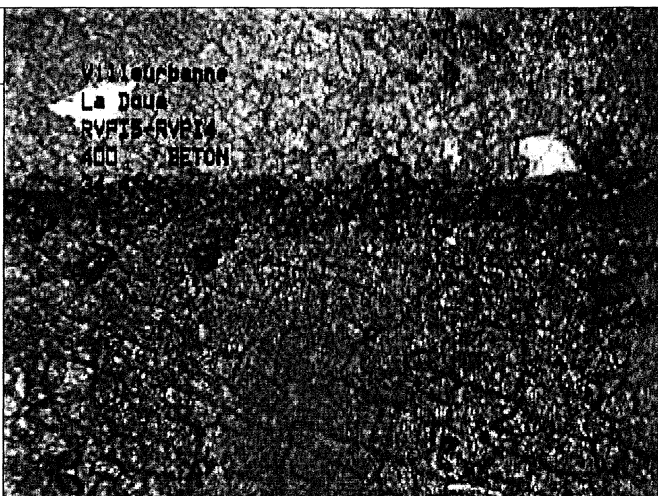
**Infiltration (trace) dans l'emboîtement.**

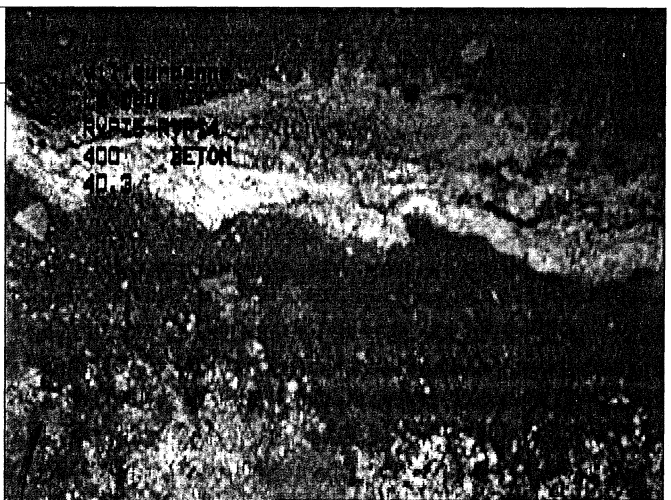
**Fissuration transversale fermée sans rejet.  
Infiltration (concrétions)**

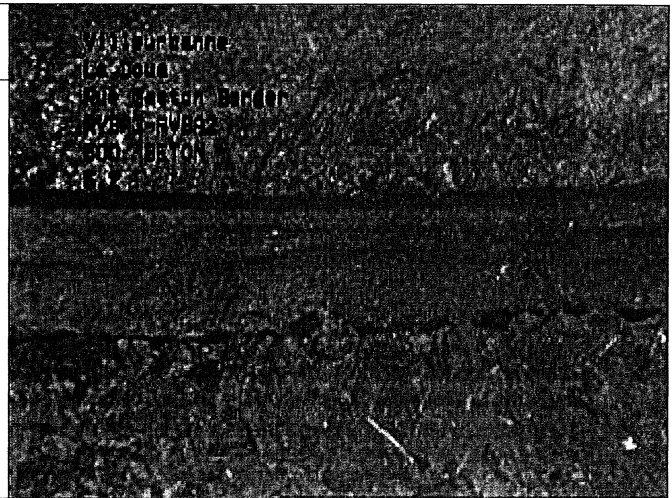
PHOTO : 20	DISTANCE : 5.20m de RVBA3
OBSERVATIONS : Premier emboitement.

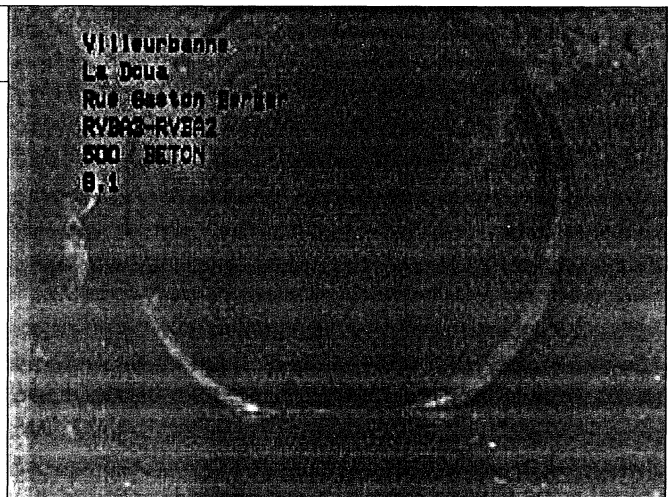
PHOTO : 21	DISTANCE : 8.10m de RVBA3
OBSERVATIONS : Emboitement décentré

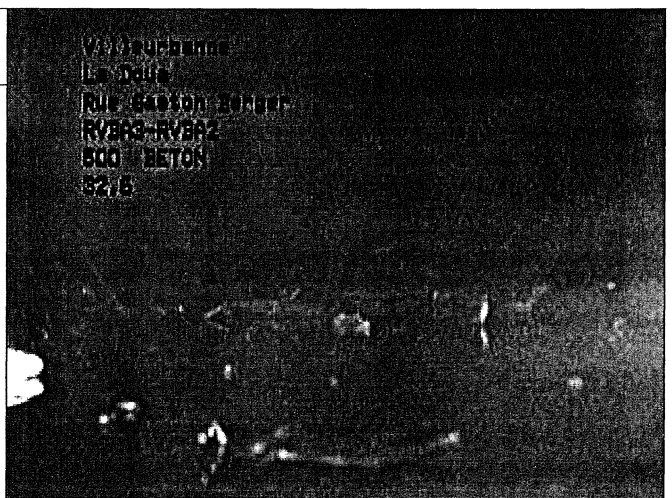
PHOTO : 22	DISTANCE : 32.60m de RVBA3
OBSERVATIONS : Dépot de sédiments.

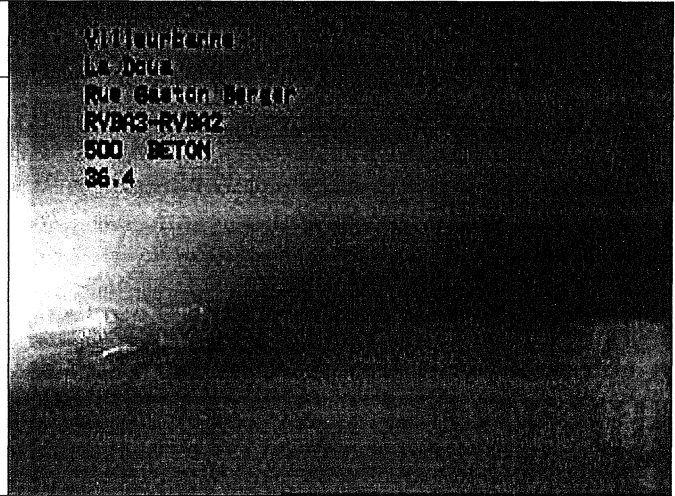
Blocage de la caméra.  
Reprise de l'inspection en sens inverse impossible.  
Tronçon non inspecté en totalité.

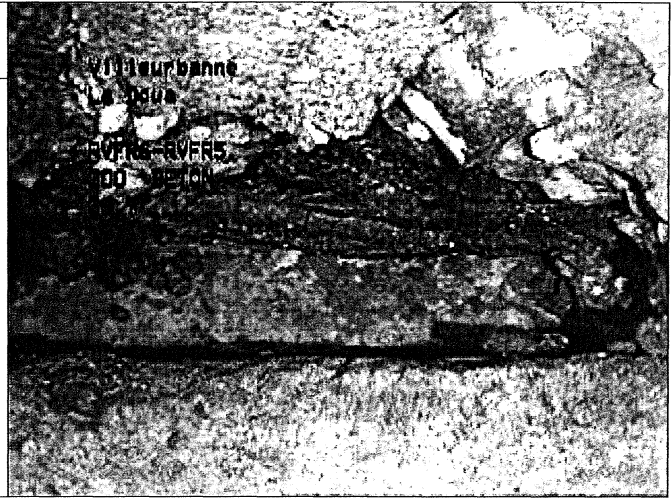
Casse dans l' emboîtement.  
Joint élastomère apparent.  
Terrain naturel apparent.  
Infiltration (trace).

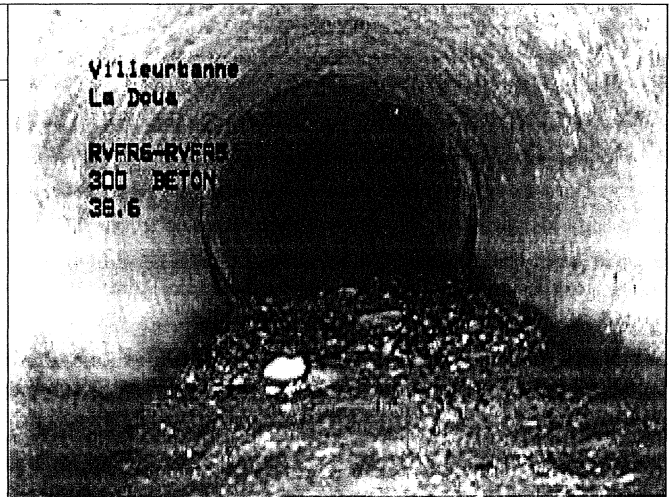
Dépot de sédiments.

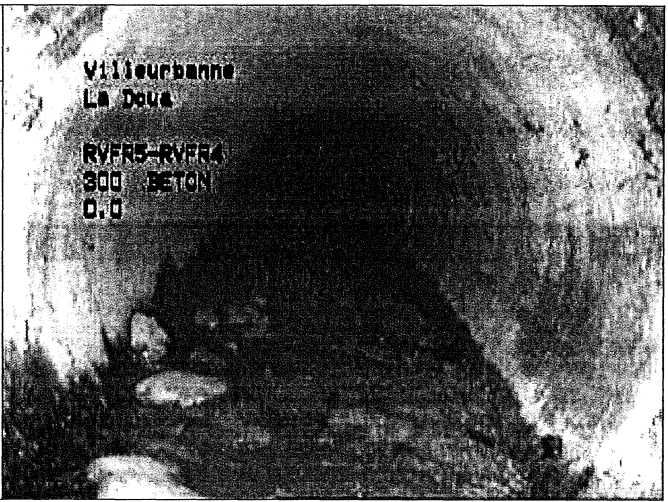
PHOTO : 36	DISTANCE : 0.00m de RVFR5

OBSERVATIONS : Dépot de sédiments.

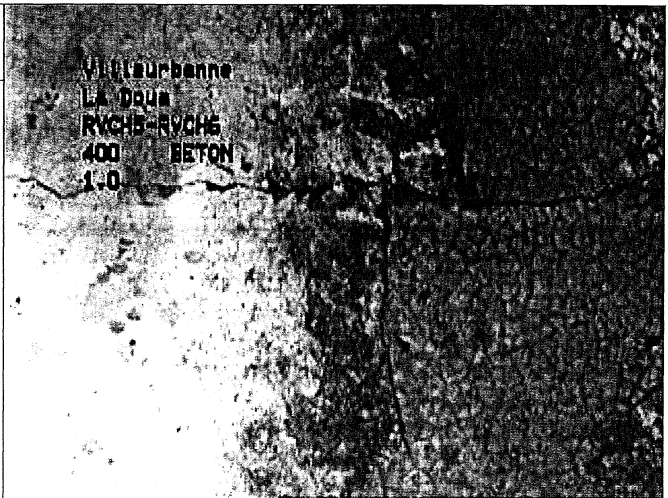
PHOTO : <b>108</b>	DISTANCE : <b>1.00m de RVCH5</b>

<p>Villeurbanne La Doua RVCH5-RVCH6 400 BETON 1.0</p>
OBSERVATIONS : <b>Fissure transversale fermée</b>

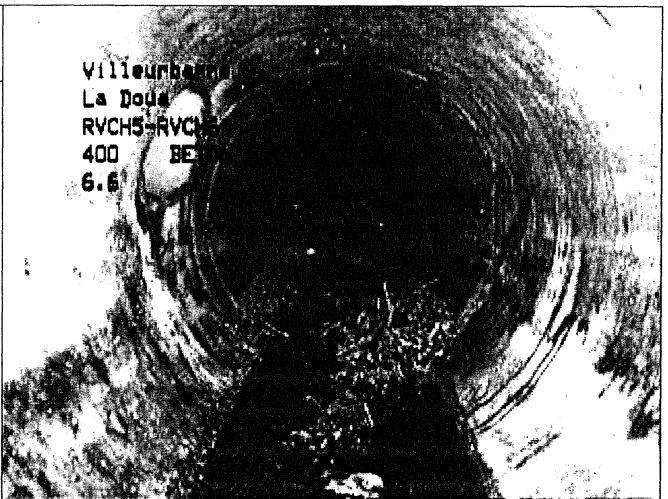
PHOTO : <b>109</b>	DISTANCE : <b>8.20m de RVCH5</b>

<p>Villeurbanne La Doua RVCH5-RVCH6 400 BETON 6.6</p>
OBSERVATIONS : <b>Raccordement par piquage direct mal renformi à 10h</b>

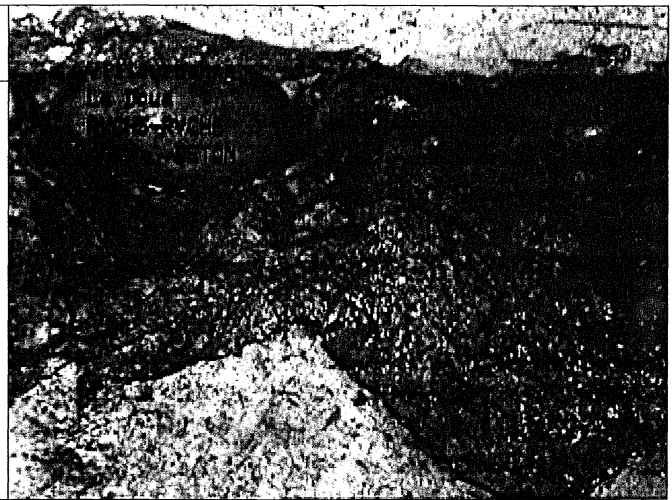
PHOTO : <b>110</b>	DISTANCE : <b>8.60m de RVCH5</b>
OBSERVATIONS : <b>Abrasion totale du dernier emboîtement</b>

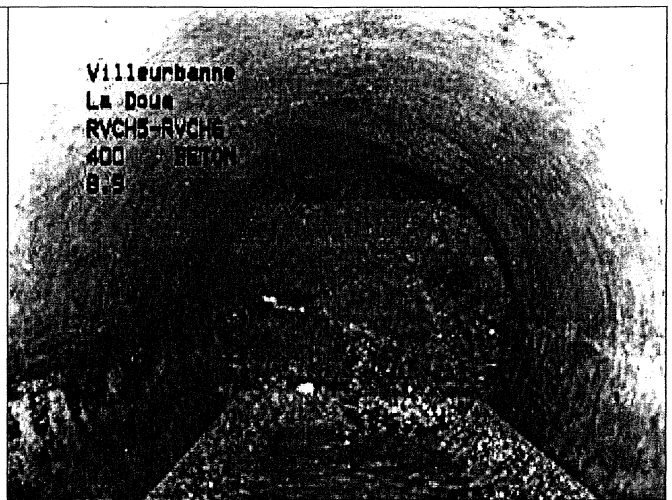
PHOTO : <b>112</b>	DISTANCE : <b>12.40m de RVCH5</b>
OBSERVATIONS : <b>Masque total à l'arrivée dans collecteur (RVCH6 non visitable) Tronçon inspecté en totalité.</b>

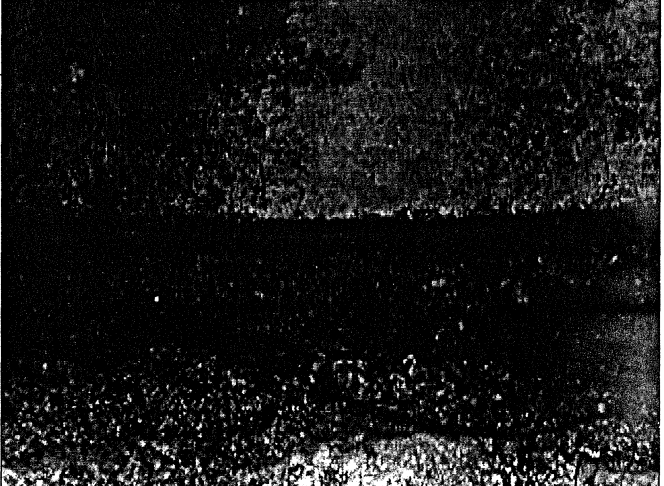
OBSERVATIONS : <b>Abrasion totale de l'emboitement.</b>

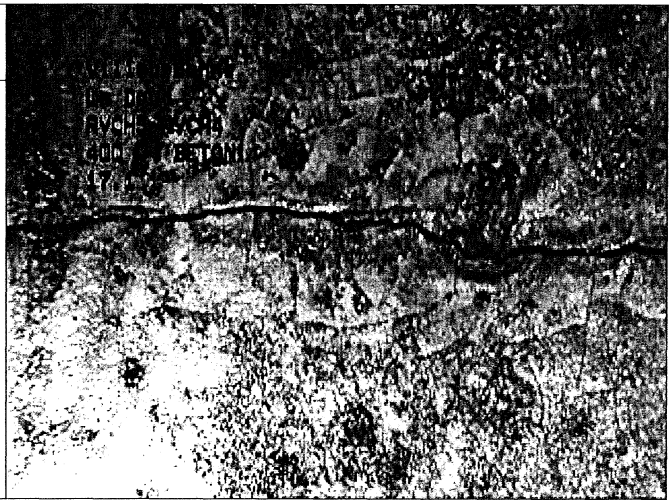
PHOTO : <b>104</b>	DISTANCE : <b>17.10m de RVCH5</b>
OBSERVATIONS : <b>Fissure transversale ouverte sans rejet</b>

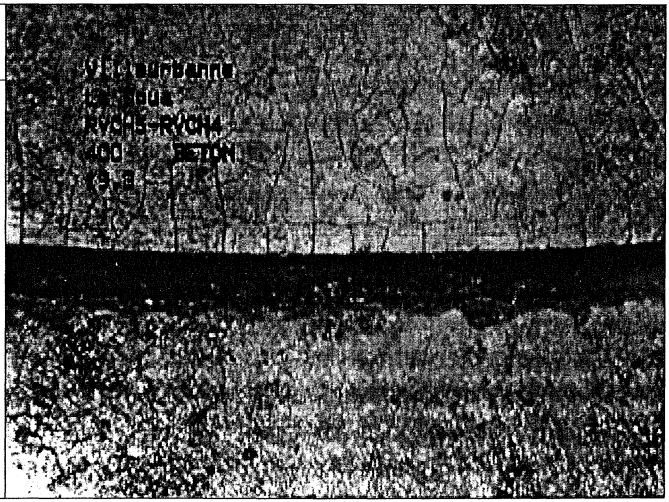
PHOTO : <b>105</b>	DISTANCE : <b>19.30m de RVCH5</b>
OBSERVATIONS : <b>Dernier emboitement.</b>

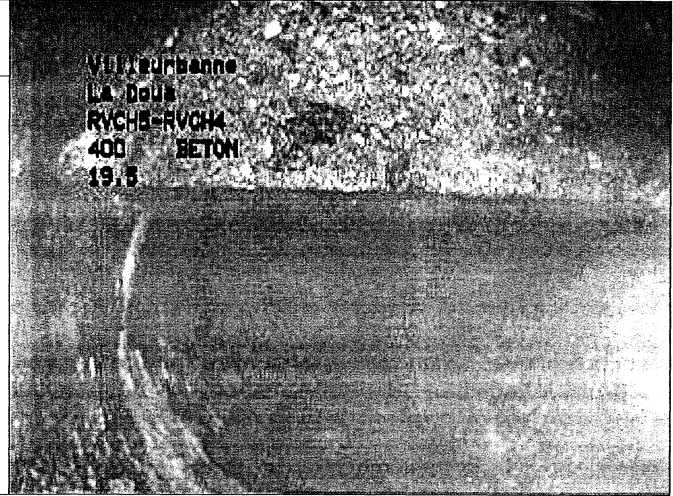
Pénétration d'élément extérieur: Regard RVCH4

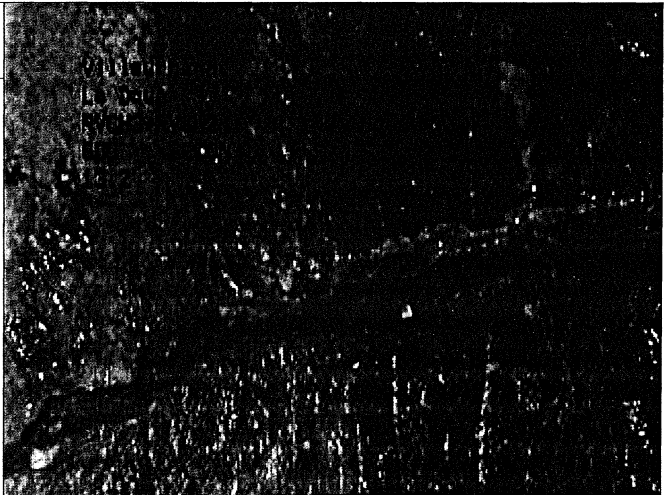
PHOTO : <b>97</b>	DISTANCE : <b>13.20m de RVCH3</b>

OBSERVATIONS : <b>Fissure transversale ouverte sans rejet</b>

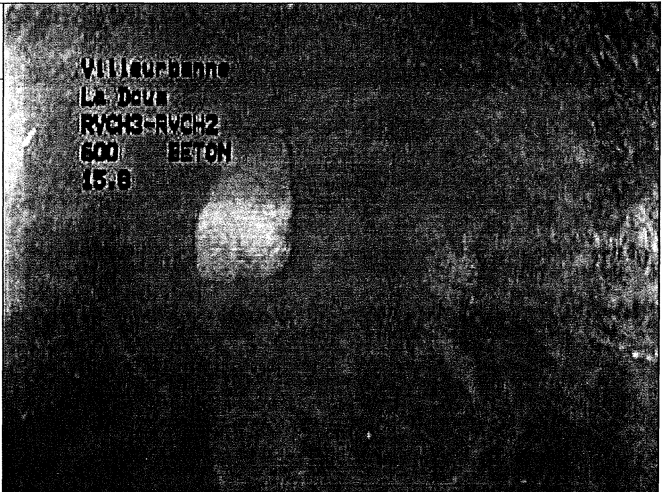
PHOTO : <b>98</b>	DISTANCE : <b>17.80m de RVCH3</b>

OBSERVATIONS : <b>Raccordement par piquage direct pénétrant à 10h</b> <b>Blocage de la caméra.</b> <b>Tronçon non inspecté en totalité.</b>

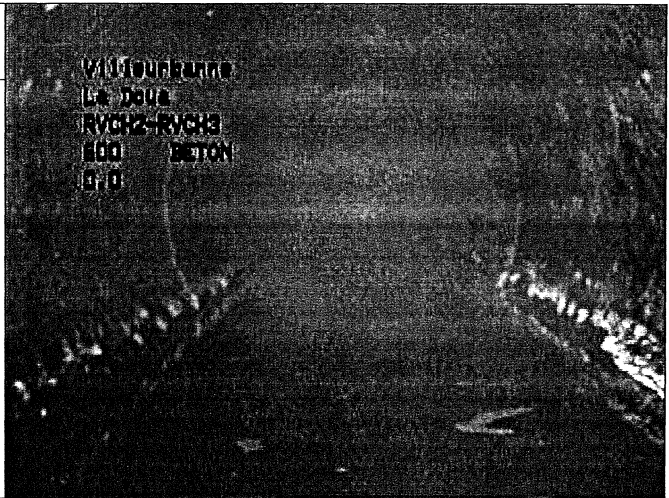
PHOTO : <b>91</b>	DISTANCE : <b>0.00m de RVCH2</b>

OBSERVATIONS : <b>Traces de dépôt.</b>

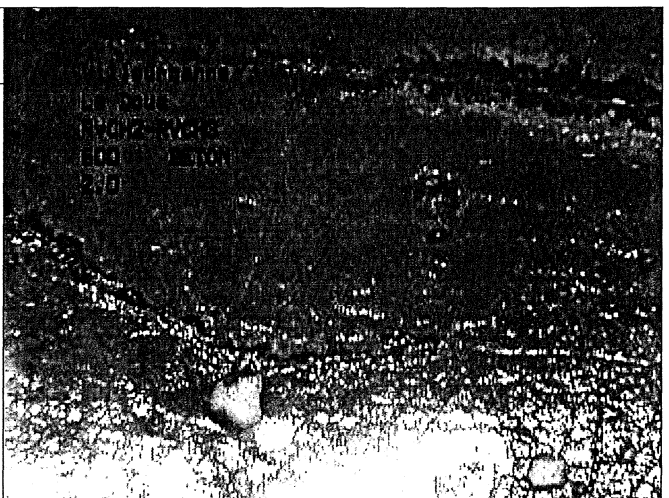
PHOTO : <b>93</b>	DISTANCE : <b>2.00m de RVCH2</b>

OBSERVATIONS : <b>Fissures transversales fermées.          Infiltration (concrétion)</b>

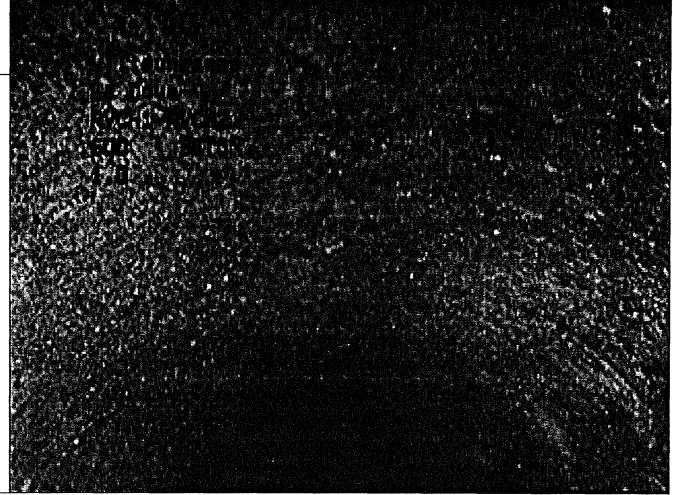
**Fissure longitudinale fermée à 12h**

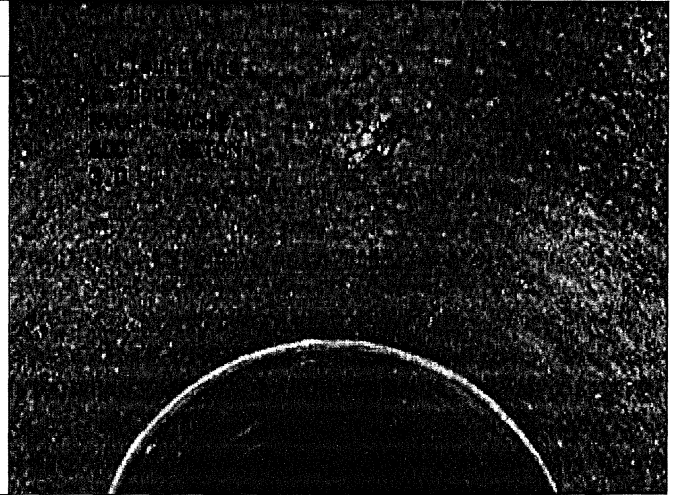
**Perforation à 12h**

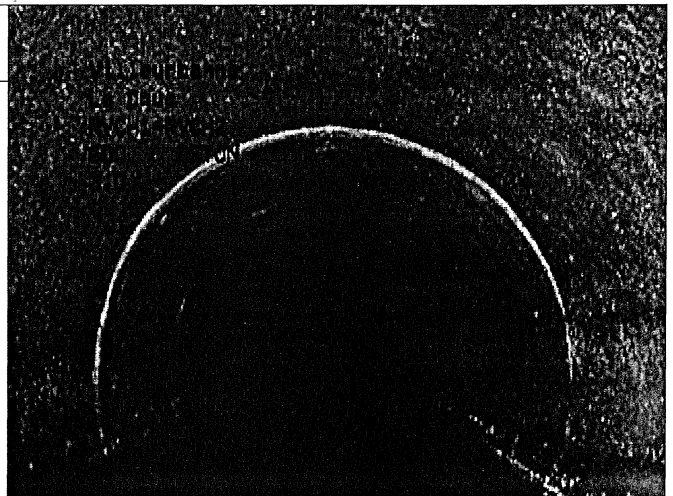
**Premier emboitement.  
 Fissure longitudinale fermée à 12h**

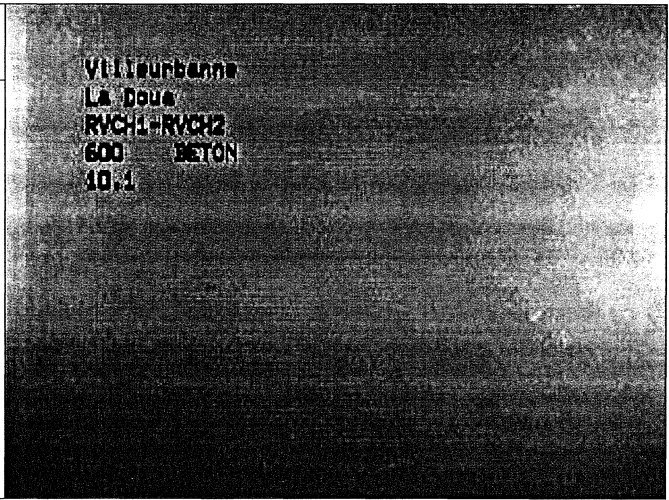
PHOTO : <b>86</b>	DISTANCE : <b>10.10m de RVCH1</b>
OBSERVATIONS : <b>Blocage de la caméra.</b>

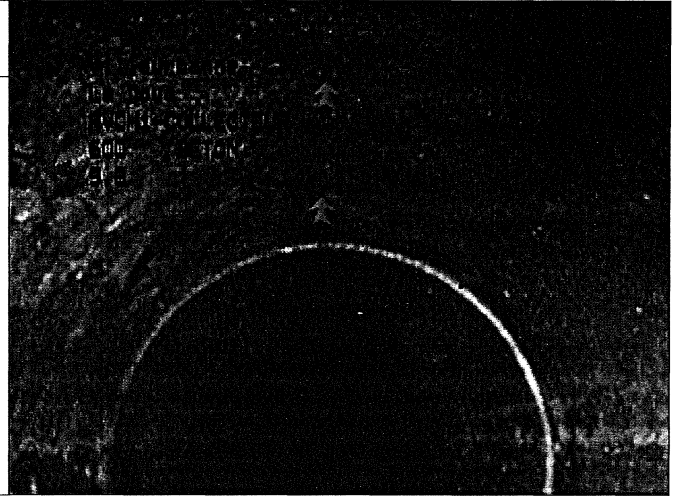
**Affaissement de la voûte en cours**

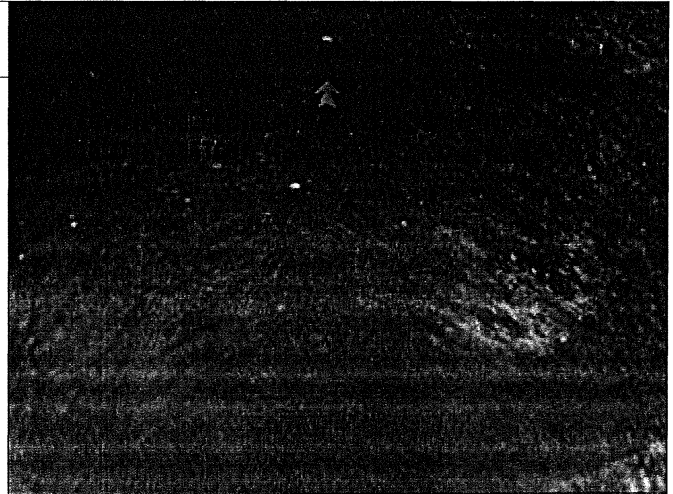
**Fissuration longitudinale fermée à 12h**

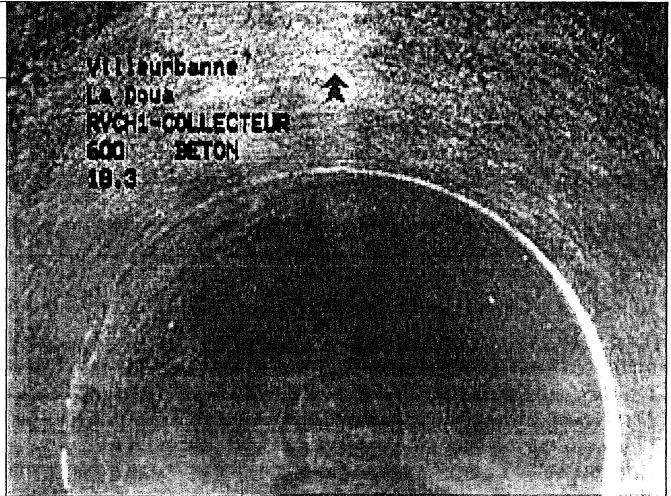
**Dernier emboîtement.  
 Fissure longitudinale fermée  
 Emboîtement insuffisant**

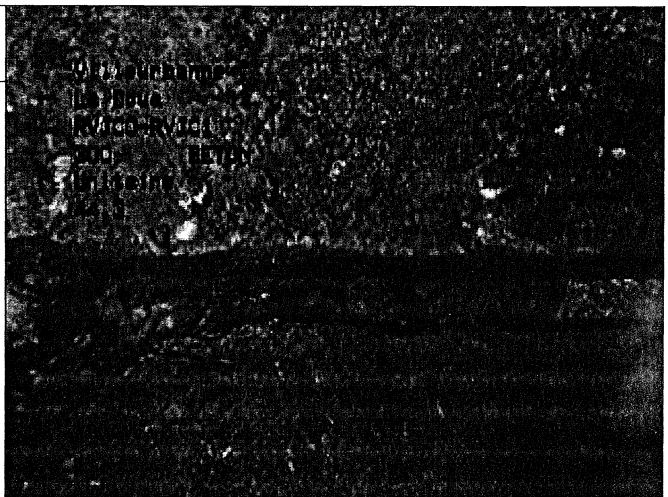
PHOTO : <b>153</b>	DISTANCE : <b>44.30m de RVJC0</b>
OBSERVATIONS : <b>Infiltration (trace).</b>

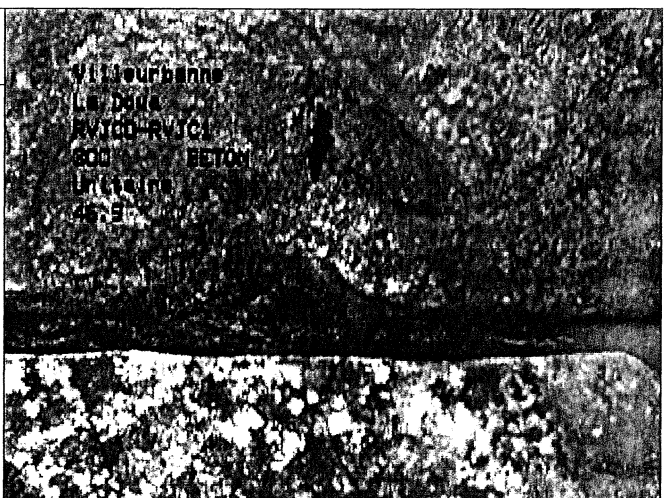
PHOTO : <b>154</b>	DISTANCE : <b>46.90m de RVJC0</b>
OBSERVATIONS : <b>Epaufure à 12h. Infiltration (trace).</b>

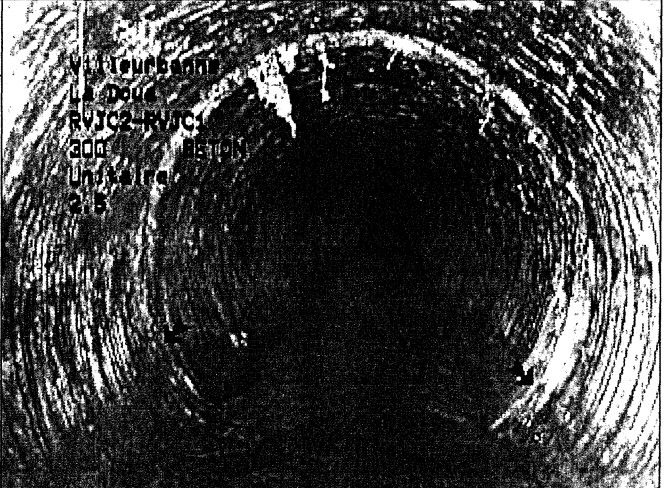
OBSERVATIONS : <b>Fissure transversale fermée (annotations rouges) Affaissement de la voûte comblé par manchonage</b>

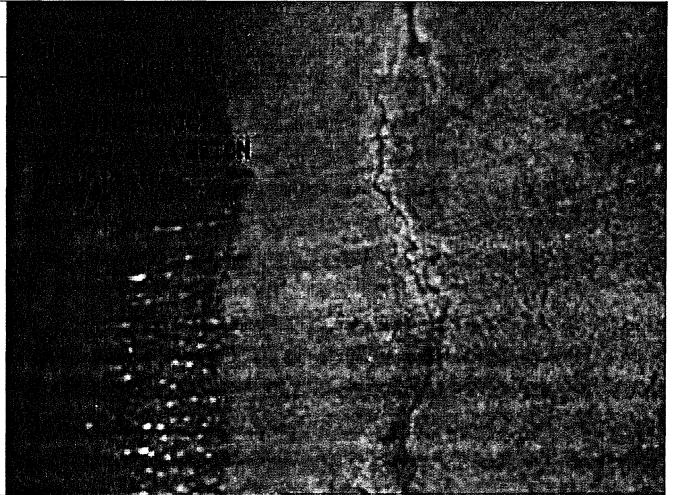
Fissure longitudinale fermée à 7h.

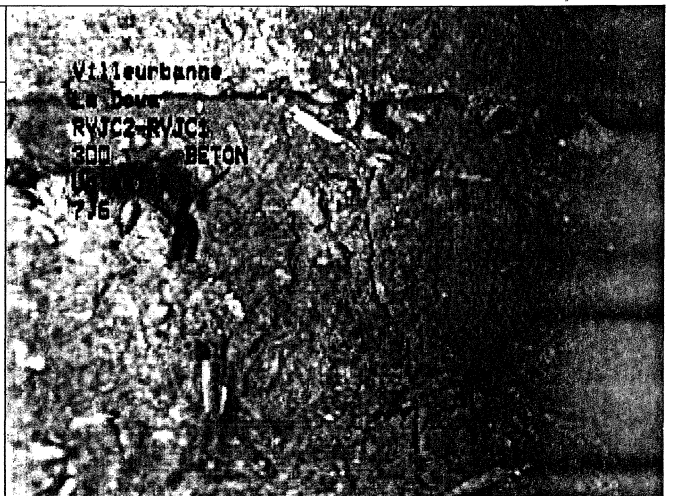
Fissure longitudinale fermée à 12h.

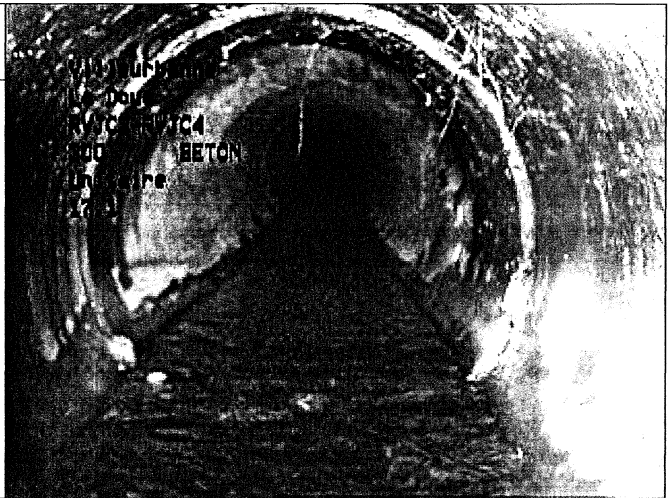
PHOTO : <b>119</b>	DISTANCE : <b>17.10m de RVJC3</b>

OBSERVATIONS : <b>Déboitement décentré.</b>

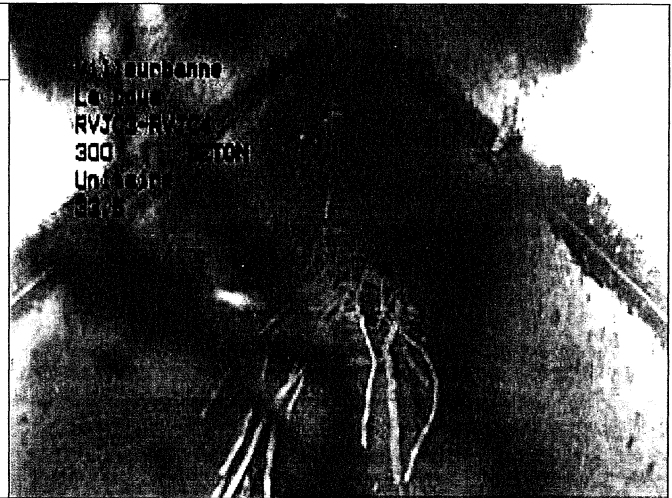
PHOTO : 123	DISTANCE : 33.50m de RVJC3
OBSERVATIONS : Présence de racines dans le fil d'eau

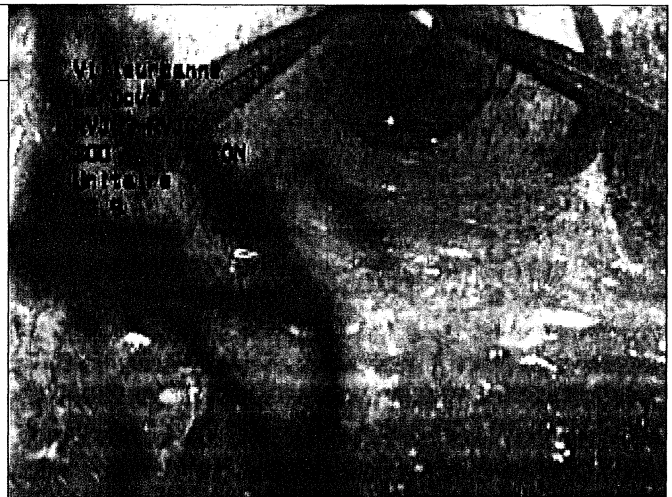
PHOTO : 122	DISTANCE : 38.90m de RVJC3
OBSERVATIONS : Pénétration de racines trop importante : blocage de la caméra

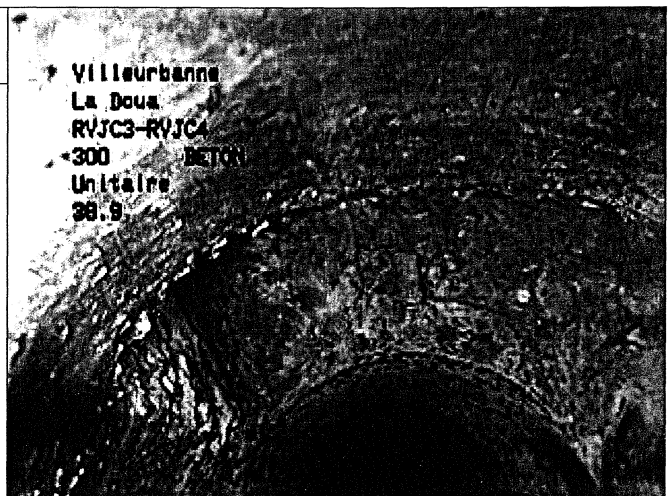
PHOTO : 121	DISTANCE : 39.40m de RVJC3
OBSERVATIONS : Regard borgne.

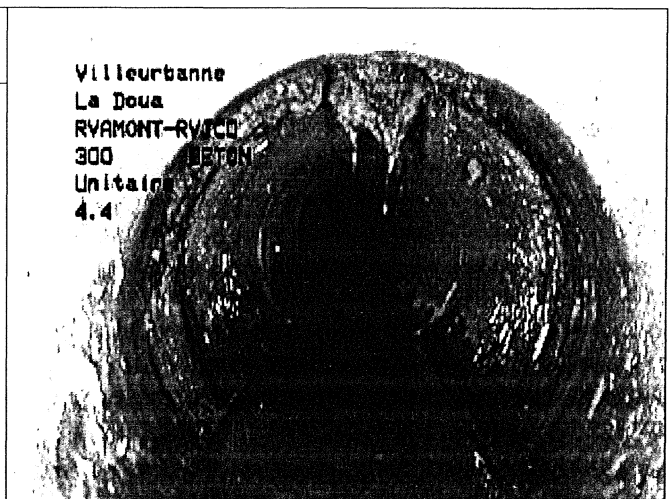
OBSERVATIONS :  
Raccordement par piquage direct mal renformi à 12h.
