*Inspection télévisée
NF EN 13508-1-2+A1*

Rapport de contrôle de canalisations

Rapport n°: **13-930-4**

Objectif : Contrôle final d'une nouvelle construction

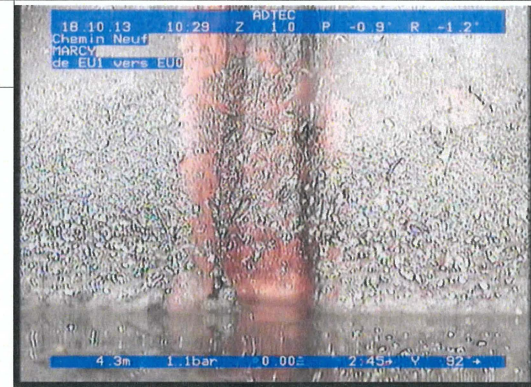
PHOTO : 1

BDA - Photographie générale - joint N°1

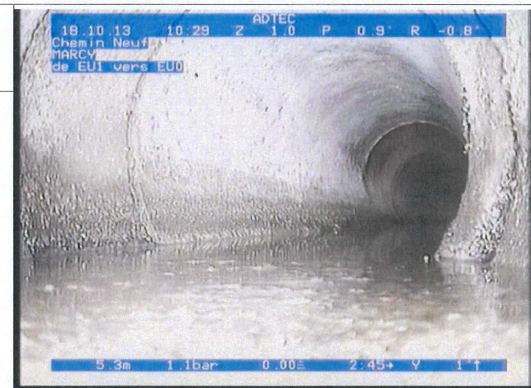
PHOTO : 2

BCCBB - Courbure du collecteur vers la droite et vers le bas - coude

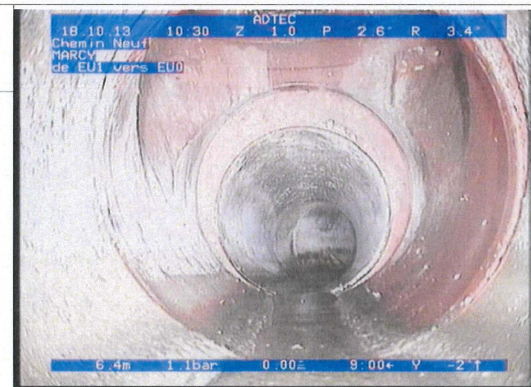
PHOTO : 3

GRAVITE : 4

DCAZ - Autre type de raccordement - Conduite de raccordement EU1/EU0 - Noeud suivant EU0
DCGAA - Conduite de raccordement circulaire aboutissant dans le regard - Diam./Hauteur 250mm
Niveau d'eau trouble de 5%

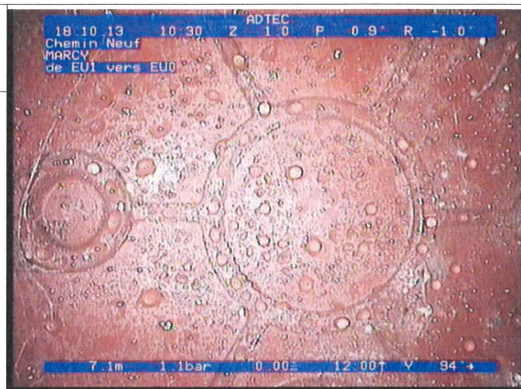
PHOTO : 4

BCEC - Orifice de nettoyage d'arrivée - Référence du noeud EU0

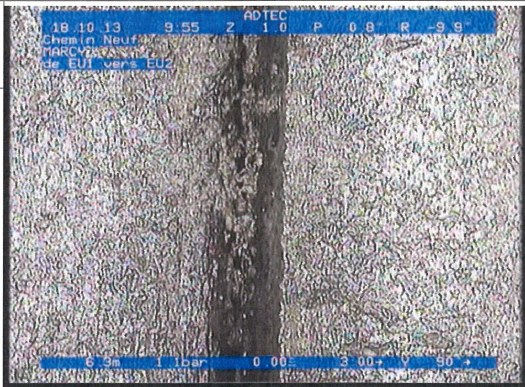
DISTANCE : 6.39 m	PHOTO : 5		
OBSERVATIONS : BDA - Photographie générale - joint N°1

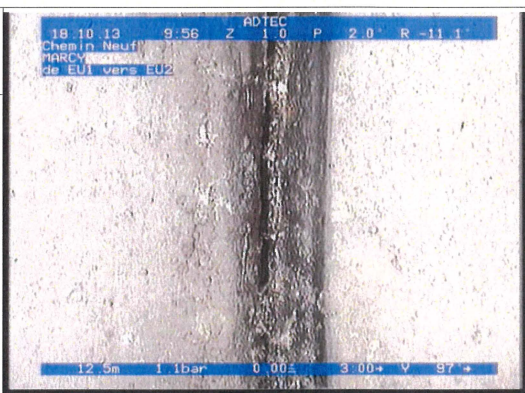
DISTANCE : 12.52 m	PHOTO : 6		
OBSERVATIONS : BDA - Photographie générale - joint N°2

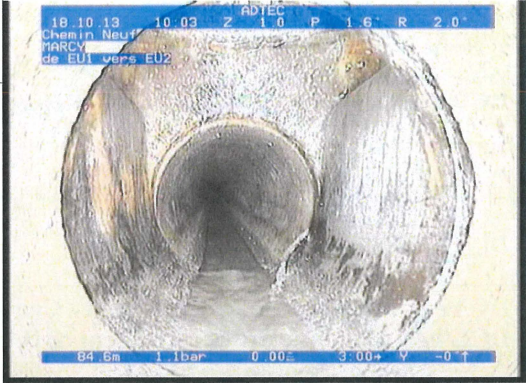
DISTANCE : 84.99 m	PHOTO : 8

OBSERVATIONS : DCAZ - Autre type de raccordement - Conduite de raccordement EU1/EU2 - Noeud suivant EU2 DCGAB - Conduite de raccordement circulaire sortant du regard - Diam./Hauteur 200mm

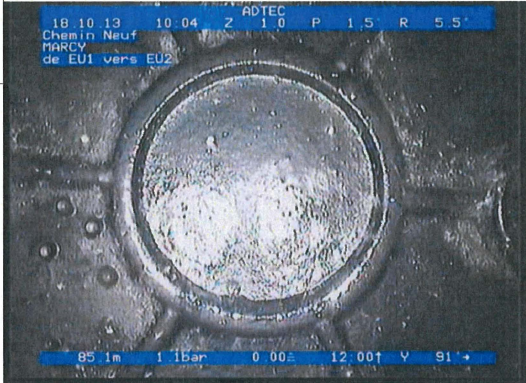
DISTANCE : 85.19 m	PHOTO : 9

OBSERVATIONS : BCEC - Orifice de nettoyage d'arrivée - Référence du noeud EU2

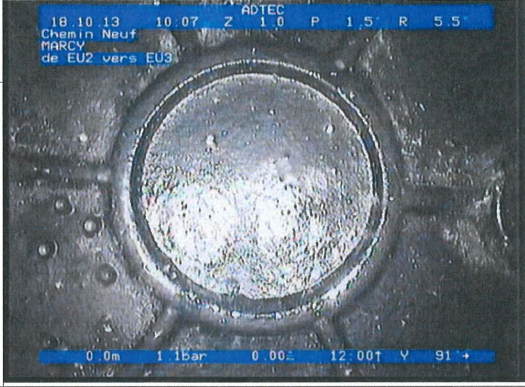
DISTANCE : 0.00 m	PHOTO : 10

OBSERVATIONS : BCDC - Orifice de nettoyage de départ - Référence du noeud EU2		
DISTANCE : 0.20 m	PHOTO : 11

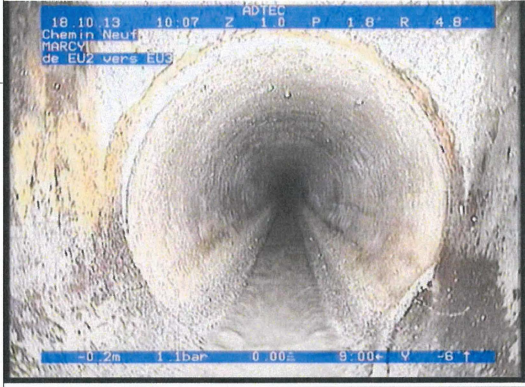
OBSERVATIONS : DCAZ - Autre type de raccordement - Conduite de raccordement EU2/EU3 - Noeud suivant EU3 DCGAA - Conduite de raccordement circulaire aboutissant dans le regard - Diam./Hauteur 200mm		
DISTANCE : 6.21 m	PHOTO : 12

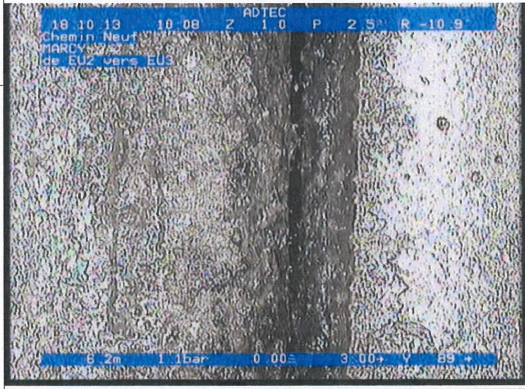
OBSERVATIONS : BDA - Photographie générale - joint N°1		
DISTANCE : 12.26 m	PHOTO : 13

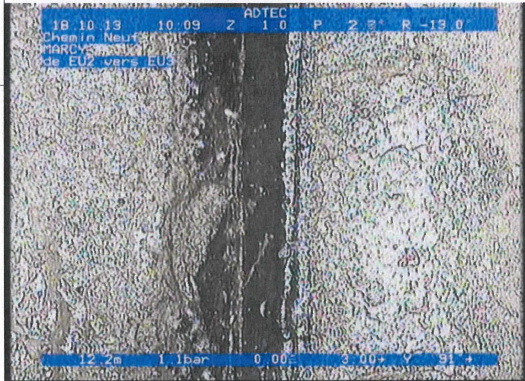
OBSERVATIONS : BDA - Photographie générale - joint N°2

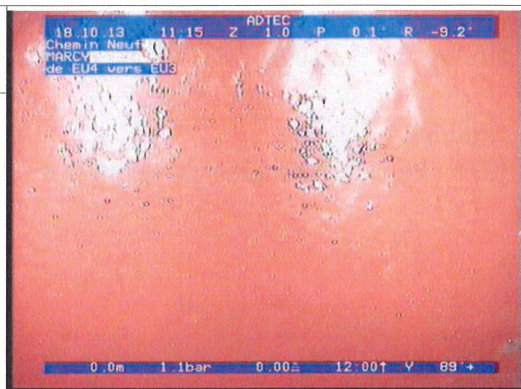
BCDC - Orifice de nettoyage de départ - Référence du noeud EU4

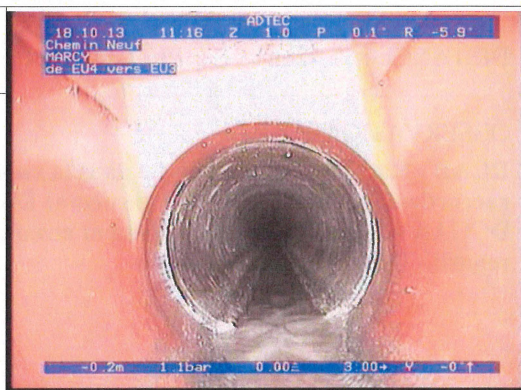
PHOTO : 18

DCAZ - Autre type de raccordement - Conduite de raccordement EU4/EU3 - Noeud suivant EU3
DCGAB - Conduite de raccordement circulaire sortant du regard - Diam./Hauteur 200mm

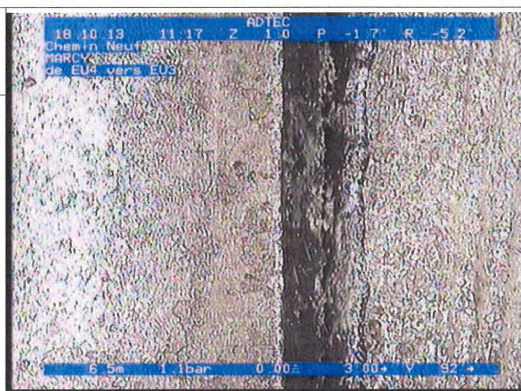
PHOTO : 19

BDA - Photographie générale - joint N°1

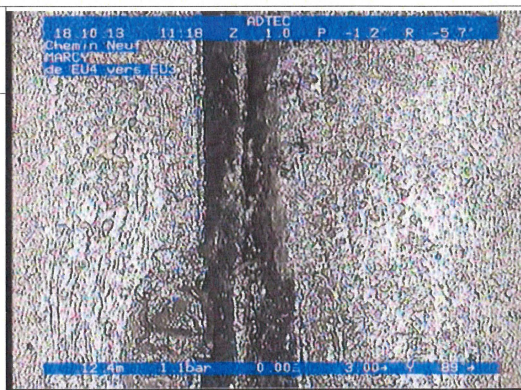
PHOTO : 20

BDA - Photographie générale - joint N°2

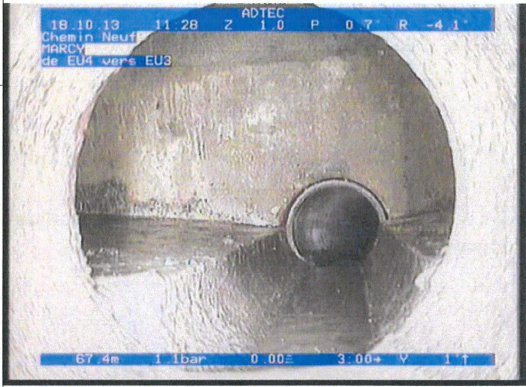
DISTANCE : 67.72 m	PHOTO : 22

OBSERVATIONS : DCAB - Raccordement en chute dans la cunette - Conduite de raccordement EU4/EU3 - Noeud suivant EU3 DCGAA - Conduite de raccordement circulaire aboutissant dans le regard - Diam./Hauteur 200mm

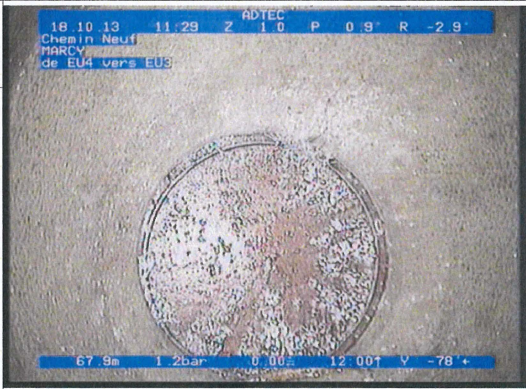
DISTANCE : 68.22 m	PHOTO : 23

OBSERVATIONS : BCEA - Regard de visite d'arrivée - Référence du noeud EU3

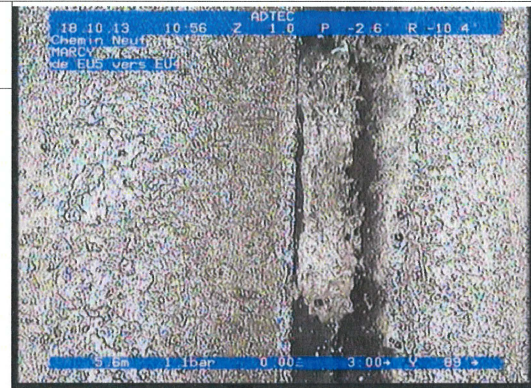
BDA - Photographie générale - joint N°1

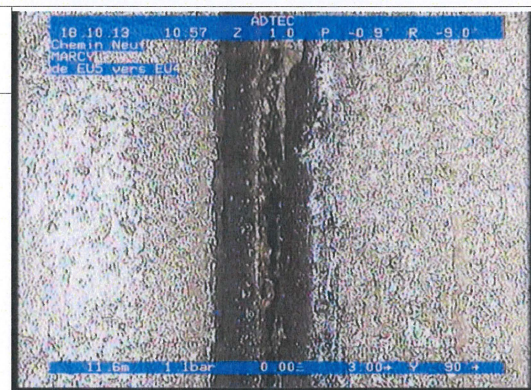
DISTANCE : **11.65 m**PHOTO : **25**

BDA - Photographie générale - joint N°2

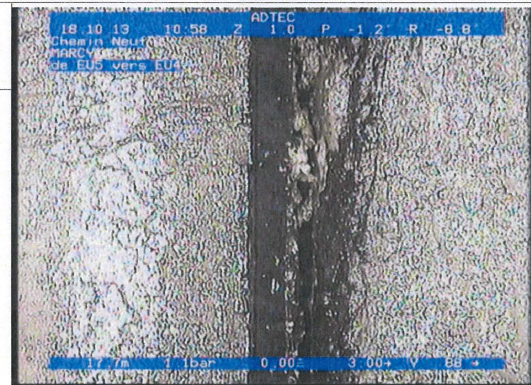
DISTANCE : **17.75 m**PHOTO : **26**

BDA - Photographie générale - joint N°3

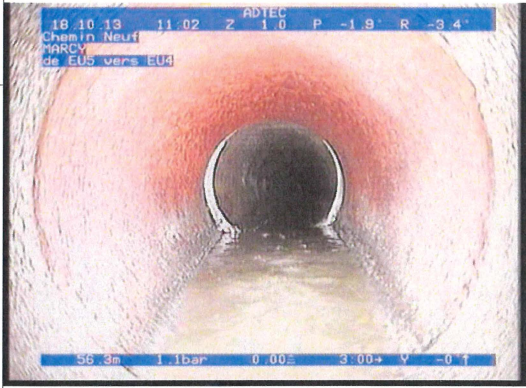
DISTANCE : 56.36 m	PHOTO : 27

OBSERVATIONS : BCBA - Réparation ponctuelle : remplacement de la conduite Niveau d'eau trouble de 10%

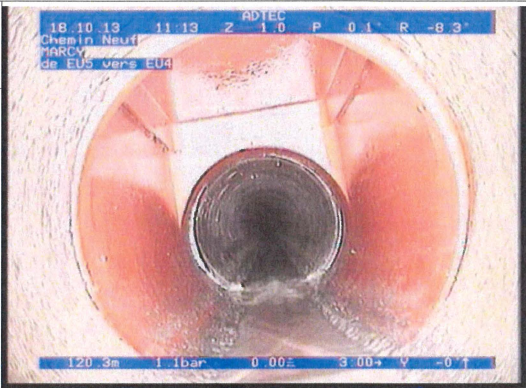
DISTANCE : 120.64 m	PHOTO : 29

OBSERVATIONS : DCAZ - Autre type de raccordement - Conduite de raccordement EU5/EU4 - Noeud suivant EU4 DCGAA - Conduite de raccordement circulaire aboutissant dans le regard - Diam./Hauteur 200mm

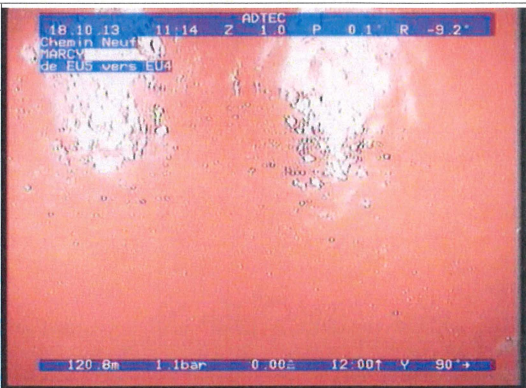
DISTANCE : 120.84 m	PHOTO : 30

OBSERVATIONS : BCEC - Orifice de nettoyage d'arrivée - Référence du noeud EU4
