**ÉTUDE PREALABLE A L'AUTOSURVEILLANCE
DU RESEAU D'ASSAINISSEMENT**

CAMPAGNE D'INSPECTION CAMERA
-
**RUE DU LYRET
AVENUE MICHEL CROZ**

MARS 2003

N°2.81.0117 R7

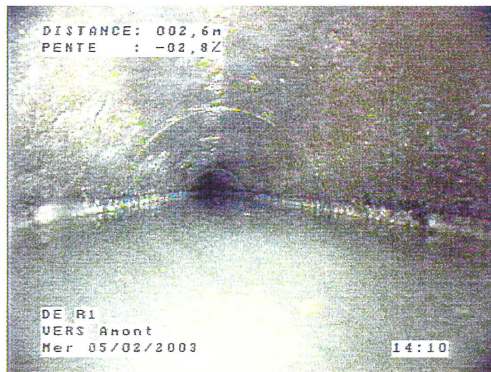
Arrêt N° 2

Présence de sable possible, progression impossible.
Réseau en charge.

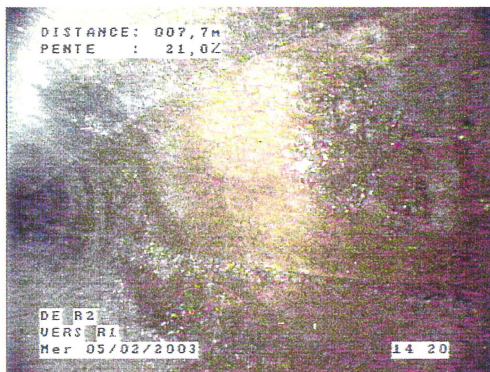
Arrêt N° 4

Dégradation du revêtement à 12H.

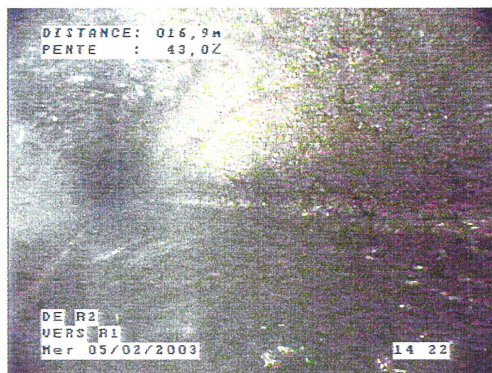
Arrêt N° 7

Défaut:
Usure au radier.

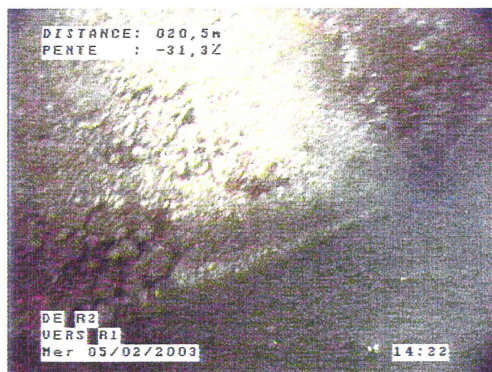
Arrêt N° 8

Défaut:
Usure au radier.

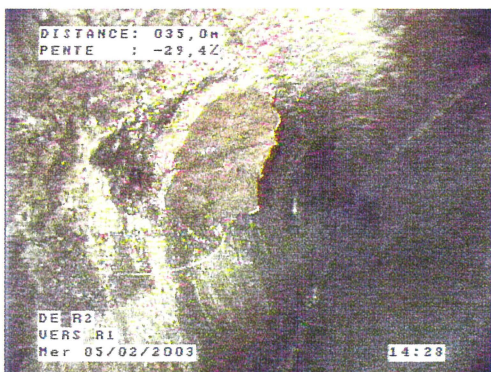
Arrêt N° 11

Dégradation du revêtement à 12H.

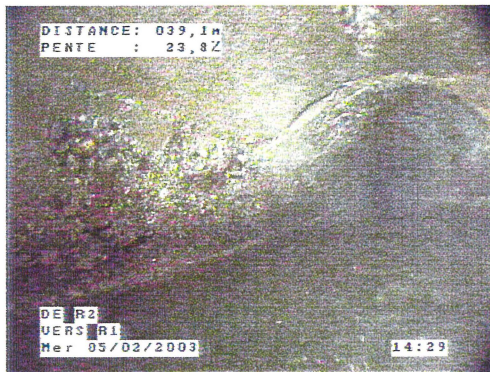
Arrêt N° 13

Défaut:
Dégradation du revêtement.
Usure du radier possible sur 10m.

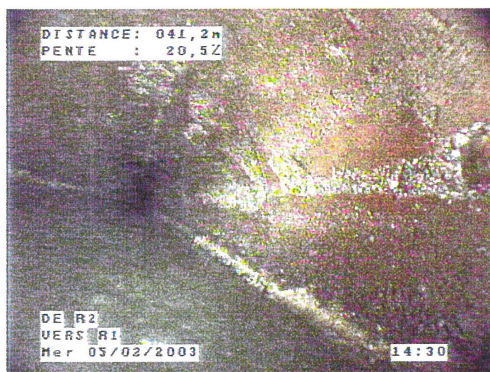
Arrêt N° 14

Défaut:
Dégradation du revêtement ponctuel sur 8m.

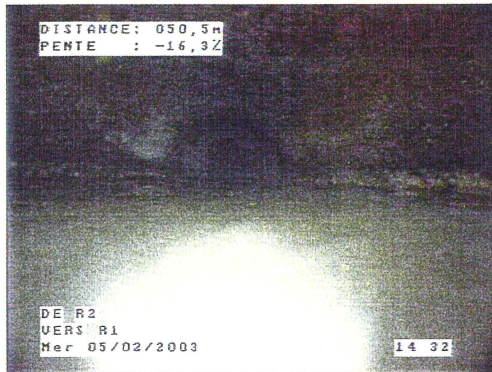
Arrêt N° 15

Recouvrement avec tronçon R1-R2.

Présence de sable possible.

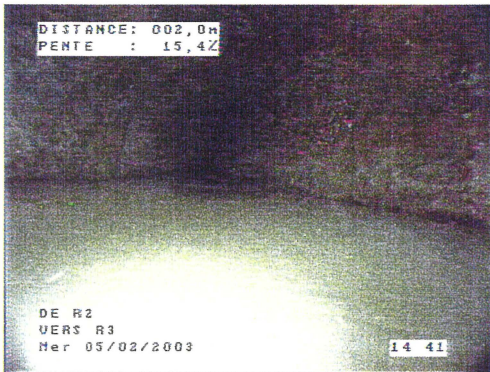
Arrêt N° 17

Défaut:
Présence d'un obstacle.

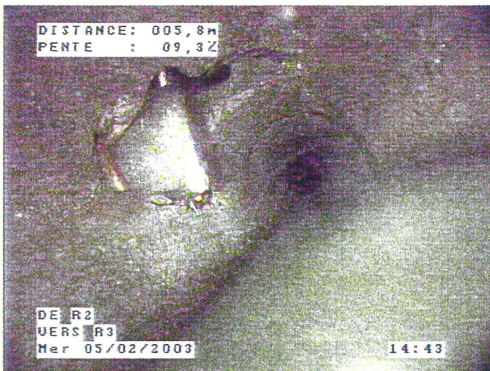
Arrêt N° 18

Commentaires:
Branchement à 9H.
Défaut:
Etanchéité à voir.

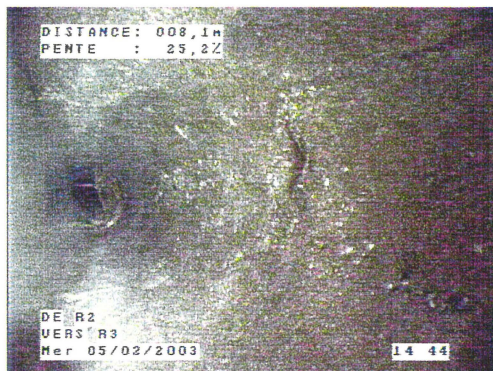
Arrêt N° 19

Dégradation du revêtement à 12H.

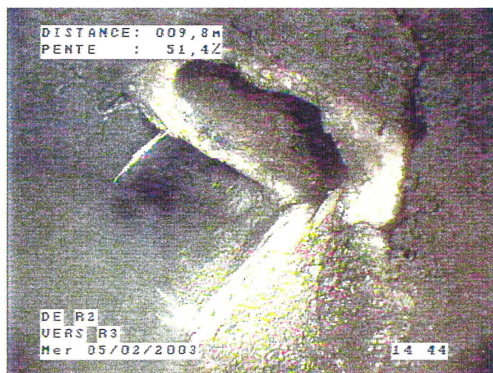
Arrêt N° 20

Branchement à 12 H.

Etanchéité à voir.

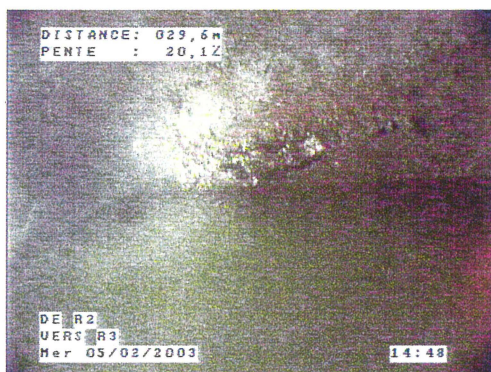
Arrêt N° 24

Dégradation du revêtement à 5H.

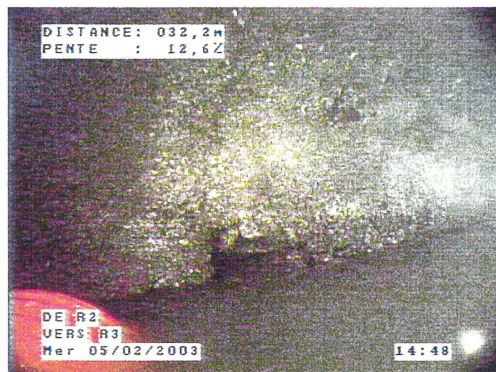
Arrêt N° 25

Défaut:
Dégradation du revêtement à 7H.

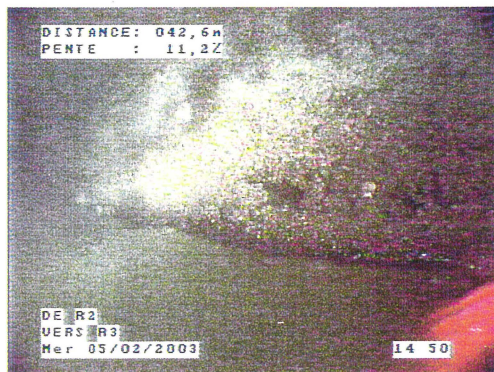
Arrêt N° 29

Défaut:
Dégradation du revêtement.

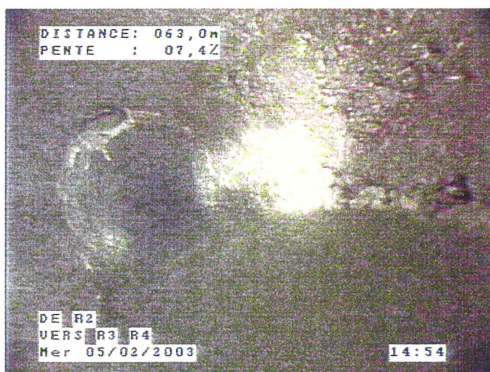
Arrêt N° 33

Dégradation du revêtement.

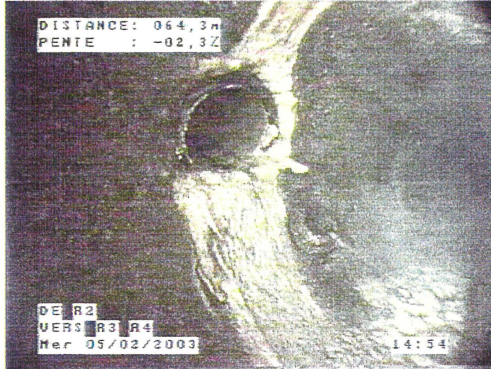
Arrêt N° 34

Commentaires:
Branchements à 9 H.

Défaut:
Traces d'infiltration.

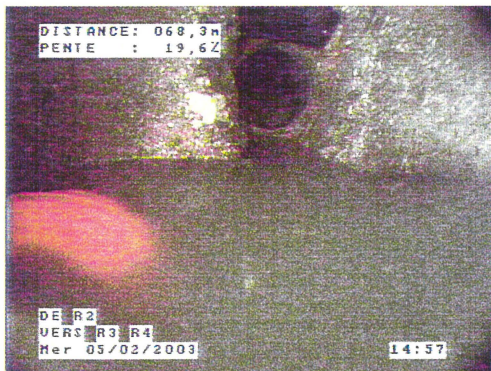
Arrêt N° 36

Commentaires:
Branchement à 7 H.

Défaut:
Branchement en charge.

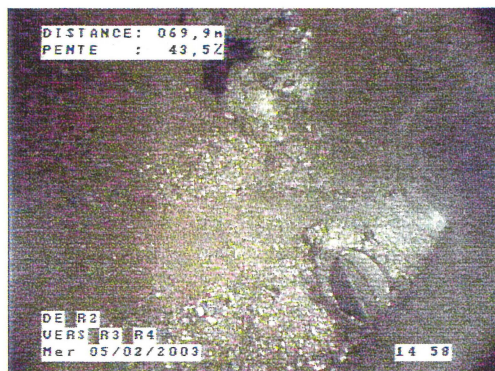
Arrêt N° 37

Branchement à 7 H.

Dégradation du revêtement à 11H.

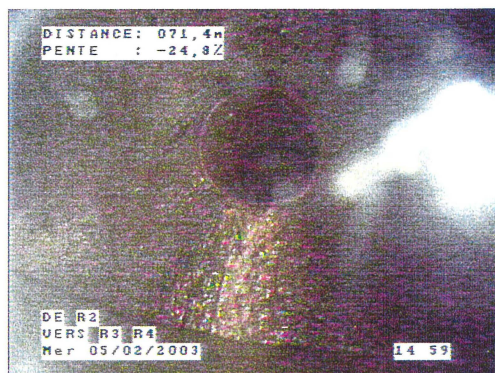
Arrêt N° 38

Branchement à 3H.

Affaissement.

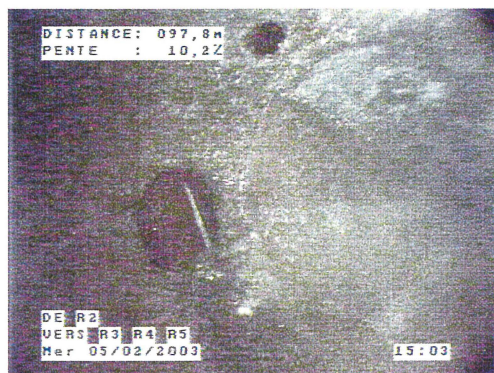
Arrêt N° 47

Réparation à voir à 10H.

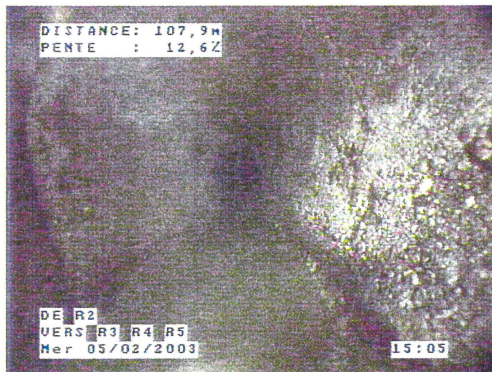
Arrêt N° 51

Défaut:
Dégradation du revêtement.

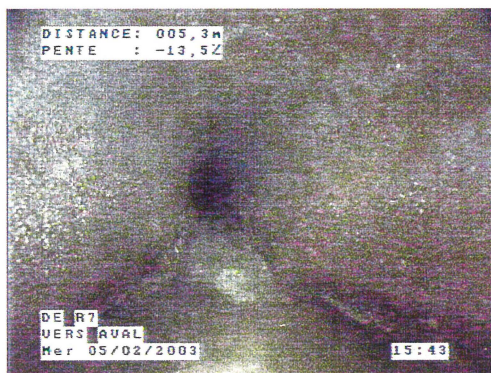
Arrêt N° 58

Chute légère au radier

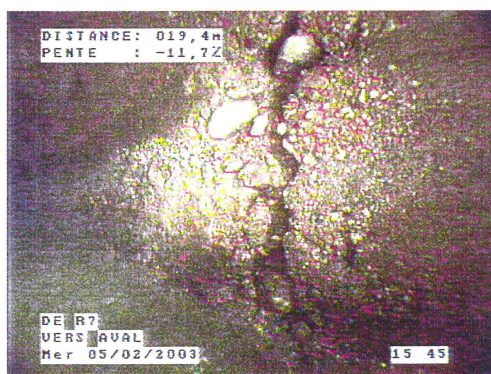
Arrêt N° 59

Dégradation du revêtement à 3H.

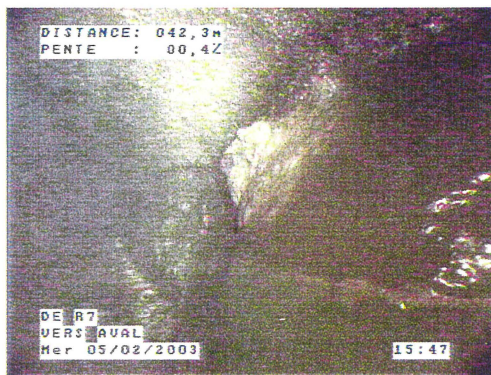
Arrêt N° 61

Commentaires:
Chute légère au radier

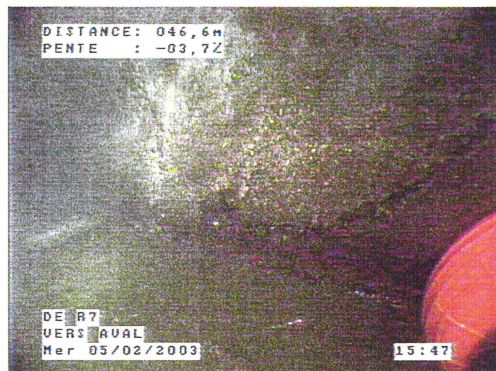
Arrêt N° 63

Défaut:
Dégradation du revêtement à 5H.

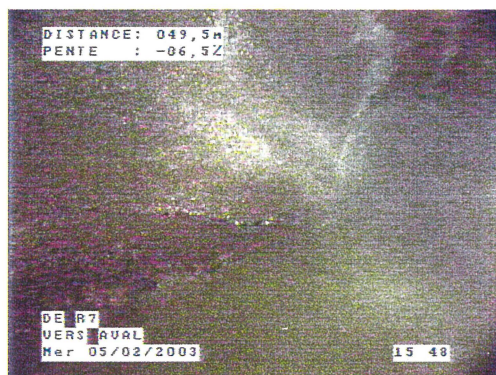
Arrêt N° 64

Défaut:
Dégradation du revêtement à 8H.

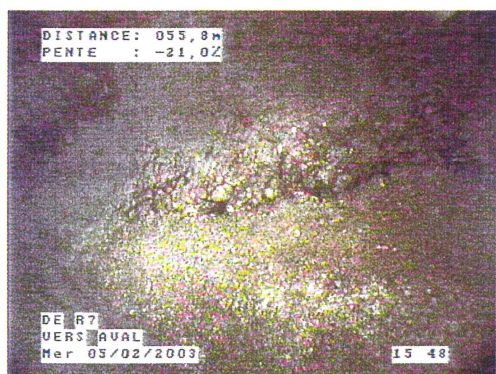
Arrêt N° 65

Défaut:
Dégradation du revêtement à 4h.

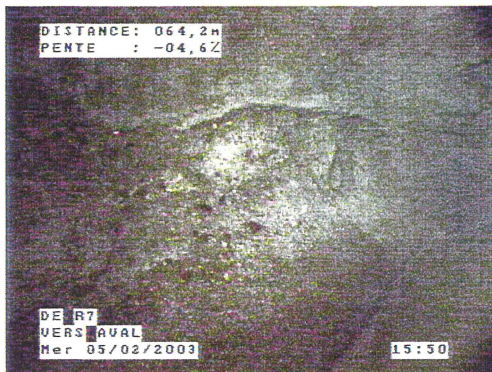
Arrêt N° 69

Défaut:
Dégradation du revêtement à 10H.

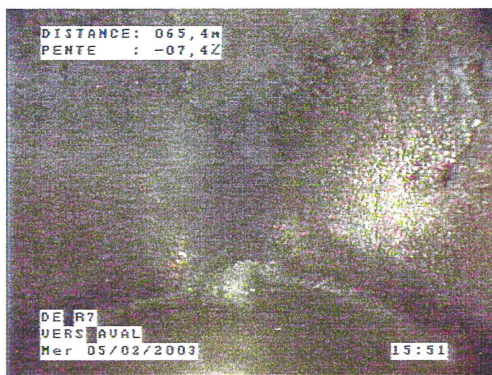
Arrêt N° 70

Commentaires:
Chute légère au radier

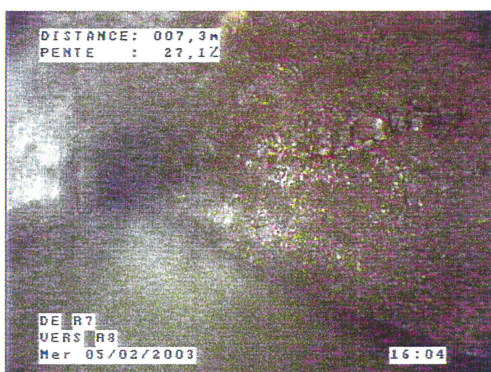
Arrêt N° 75

Dégradation du revêtement à 3H.

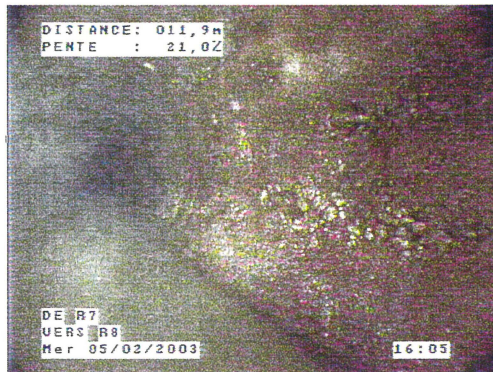
Arrêt N° 76

Défaut:
Dégradation du revêtement.

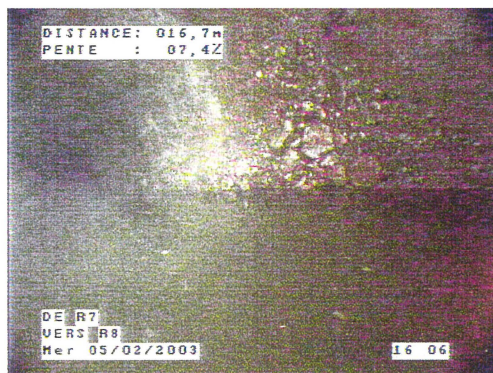
Arrêt N° 77

Défaut:
Dégradation du revêtement.

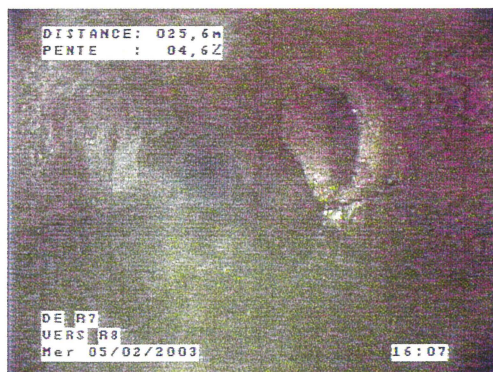
Arrêt N° 78

Commentaires:
Branchement à 3 H.
Défaut:
Branchement légèrement pénétrant.

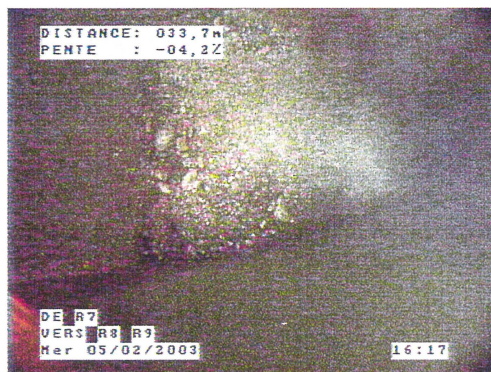
Arrêt N° 81

Dégradation du revêtement.

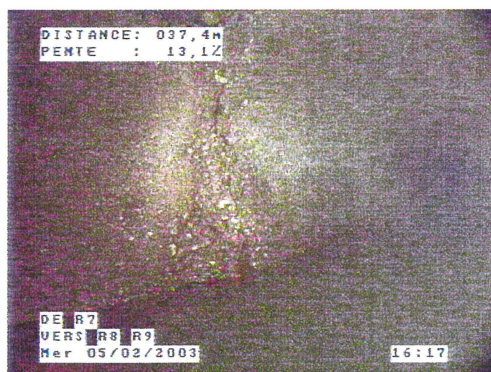
Arrêt N° 82

Léger virage à gauche.

Dégradation du revêtement.

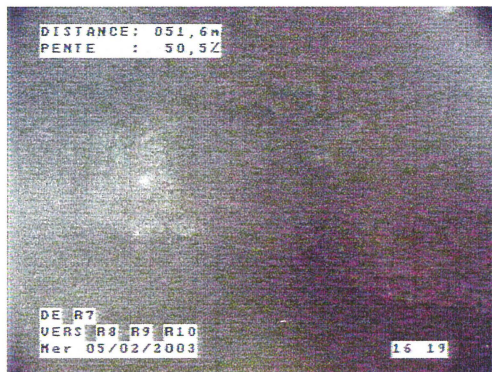
Arrêt N° 84

Trou important à 4H.

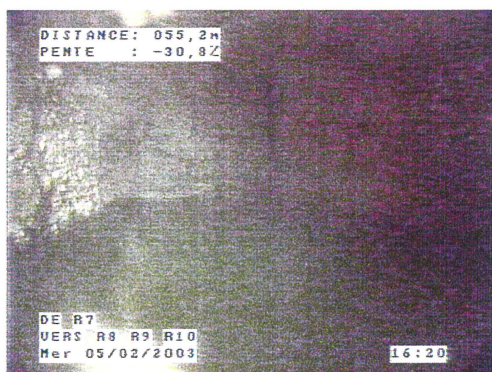
Arrêt N° 85

Changement de direction, passage impossible.

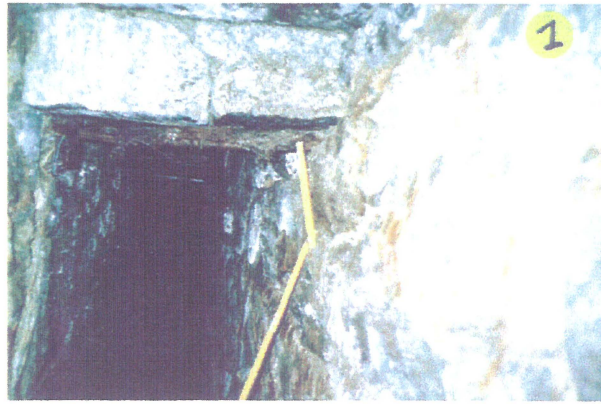
Changement de section à 6.4 m

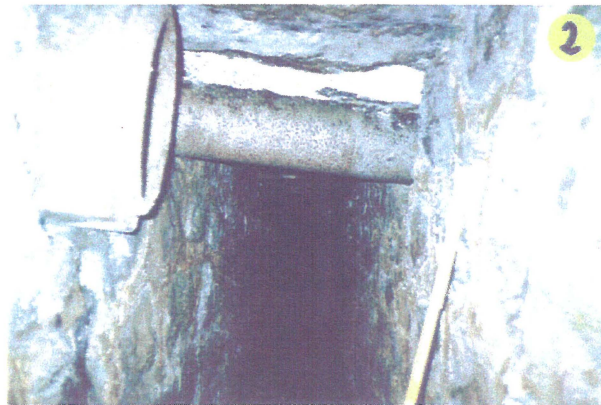
Canalisation pénétrante et traversante à 10.7 et 11.4 m

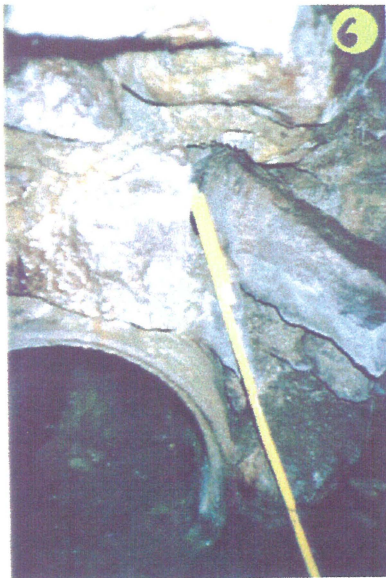
Canalisations Ø530 et Ø100 + mur écroulé à 56 m

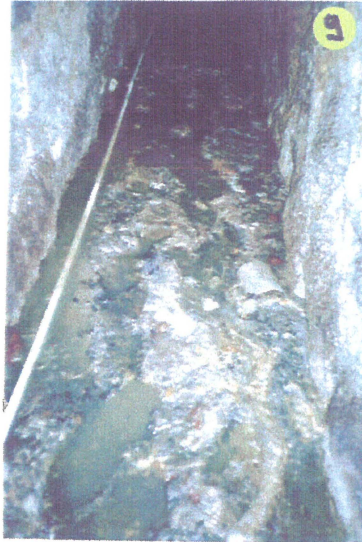
Dépôt de 20cm à 56 m

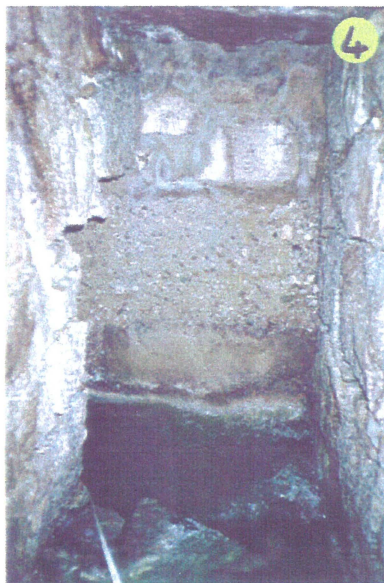
Coude 90° à gauche à 61.5 m

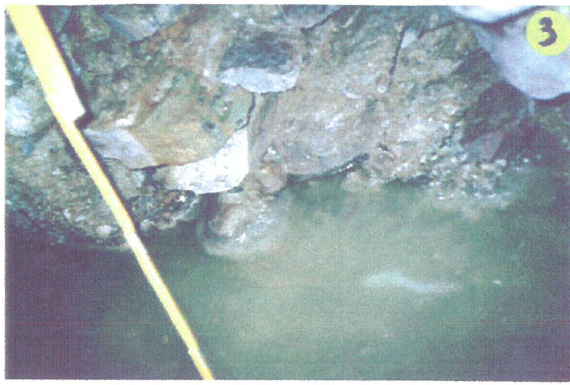
Paroi écroulée à 64.5 m
