Ville d'Aix Les Bains

ELABORATION DU SCHEMA DIRECTEUR D'ASSAINISSEMENT

PHASE 2 :

Résultats des tests à la fumée

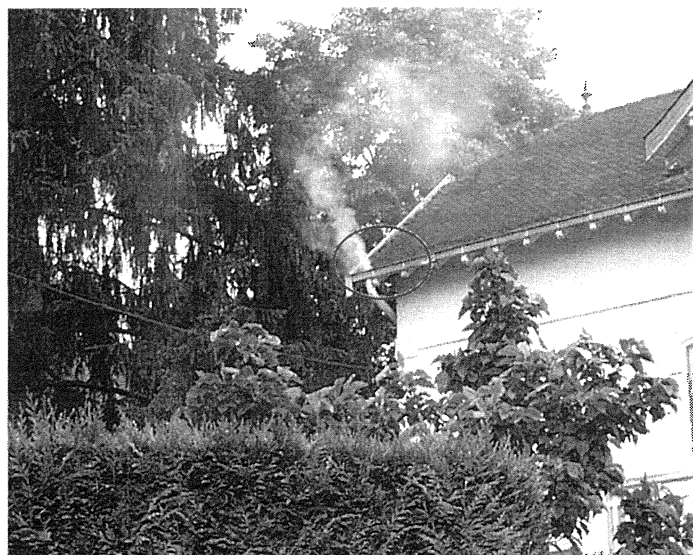
Adresse : n°6 Chemin de Bellevue

Un chéneau (Photo 6)

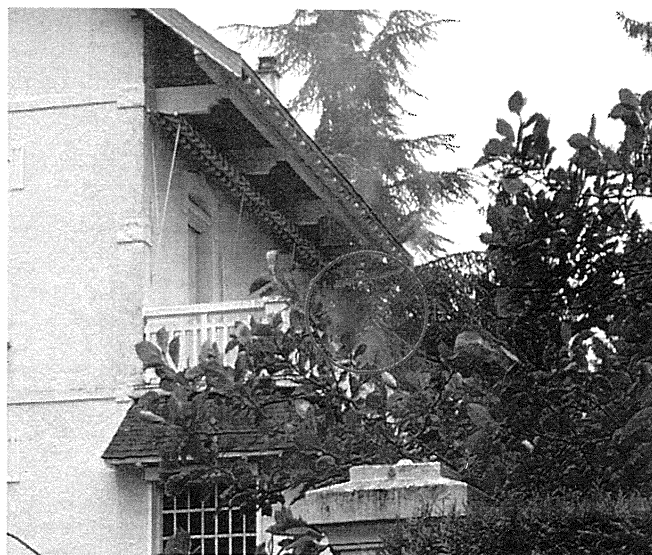
Adresse : n°6 Chemin de Bellevue

Un chéneau (Photo 6 bis)

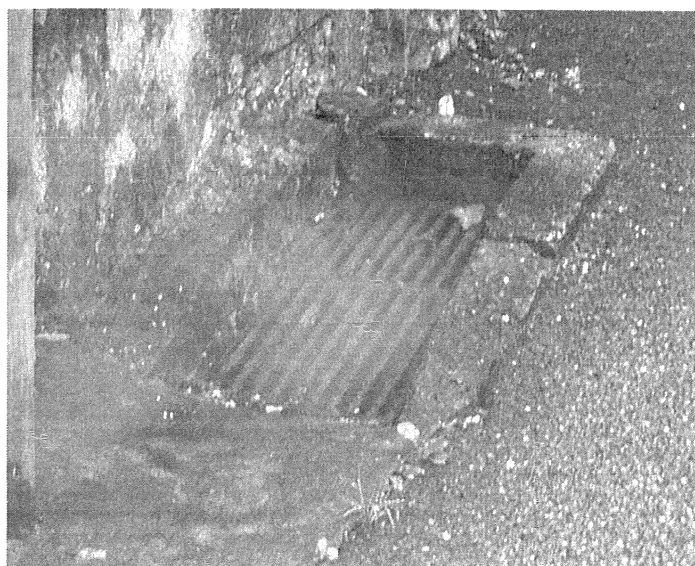
Adresse : Chemin de Bellevue

Grille pluviale (Photo A)

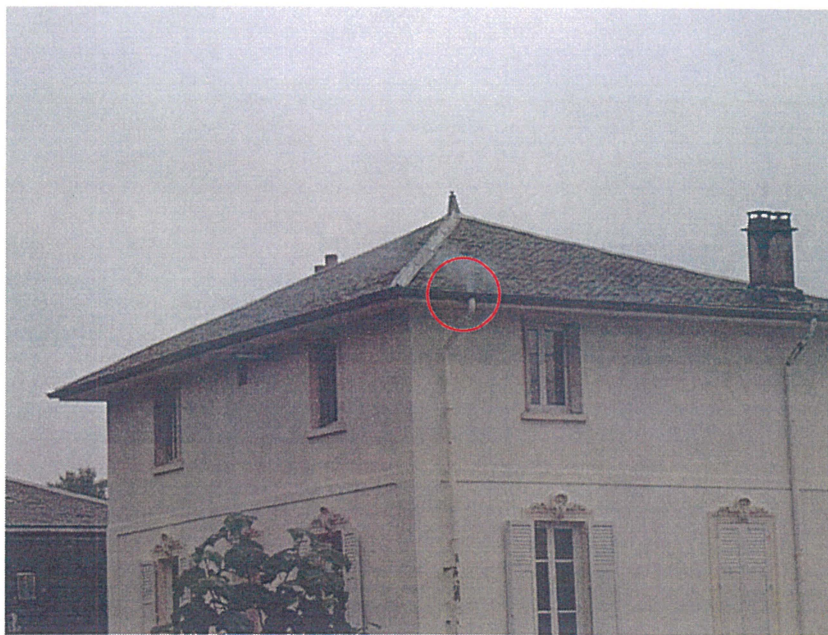
Un chéneau (Photo 3)
Adresse : n°3 Boulevard de Chantemerle

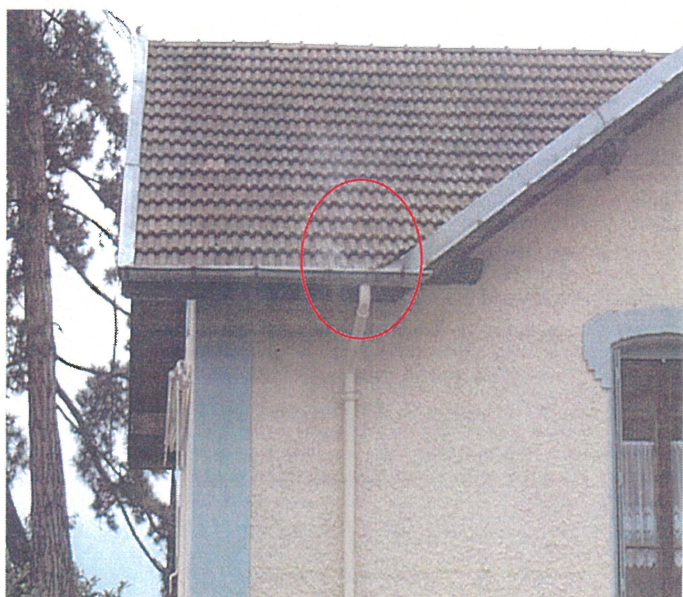
Un chéneau (Photo 55)
Adresse : n°55 Rue du Bain d' Henri IV

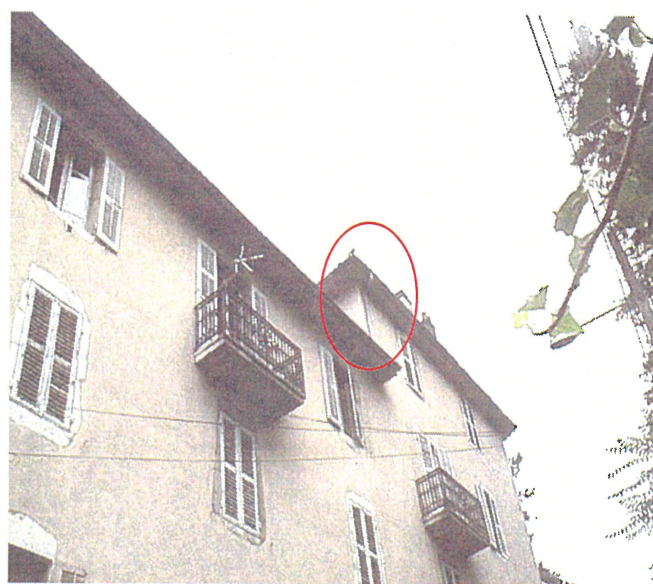
Un chéneau (photo 48 Henri IV)
Adresse : n°48 Rue du Bain d' Henri IV

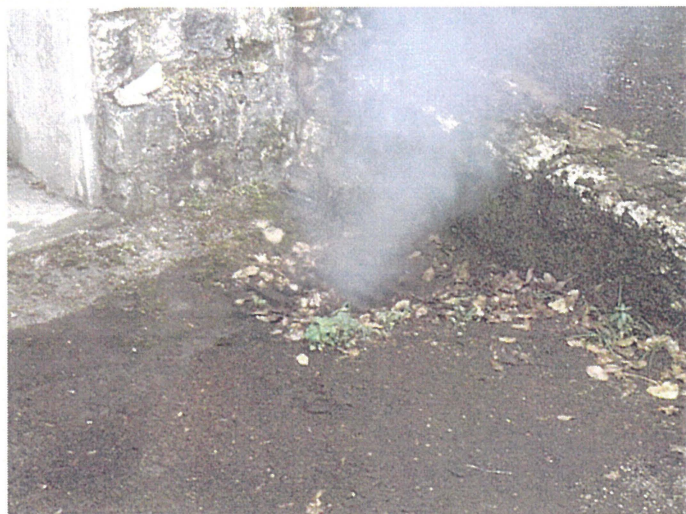
Une grille de sol (Photo 11)
Adresse : n°11 Route du Revard

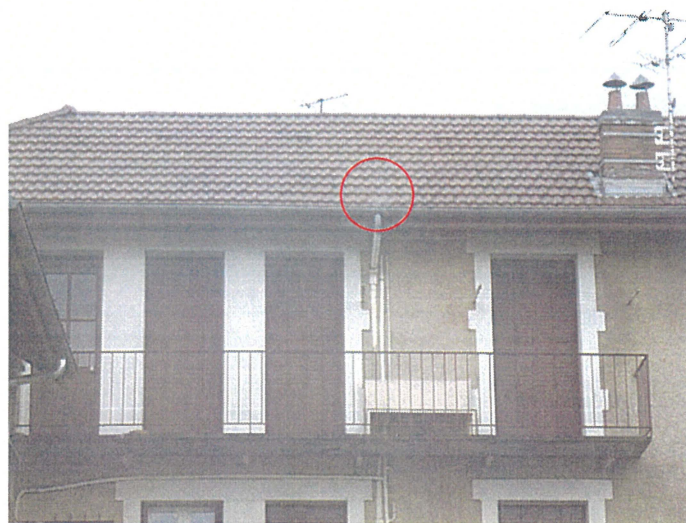
Un chêneau (photo 22)
Adresse : n°22 Route du Revard

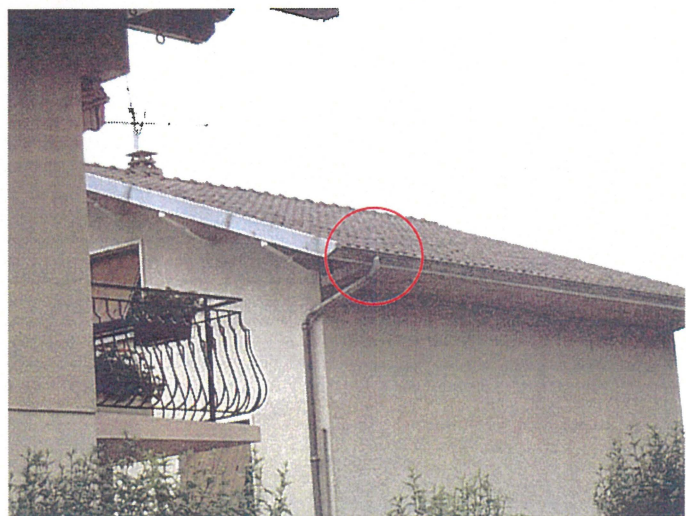
Un chêneau (photo46)
Adresse : n°46 Route du Revard

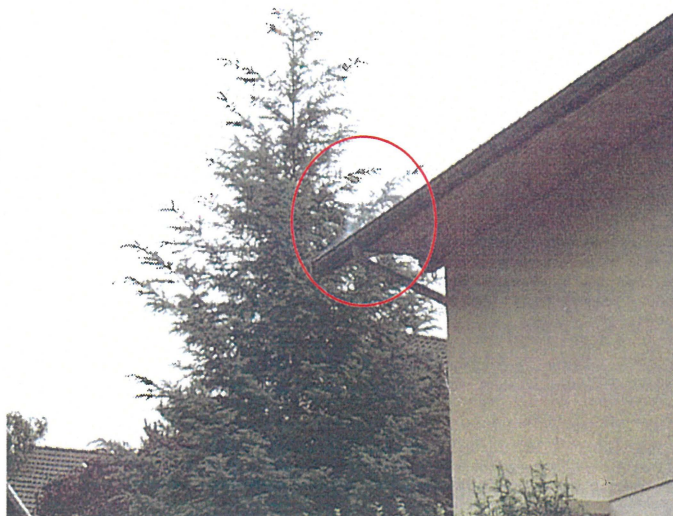
Un chêneau (photo 48)
Adresse : n°48 Route du Revard

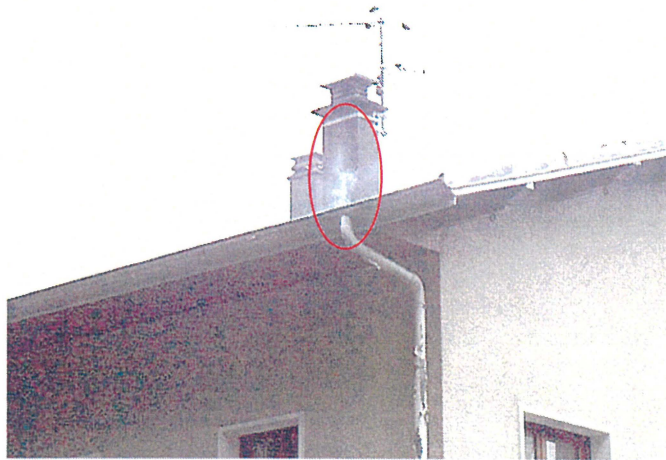
Un chéneau (photo 54)
Adresse : n°54 Route du Revard

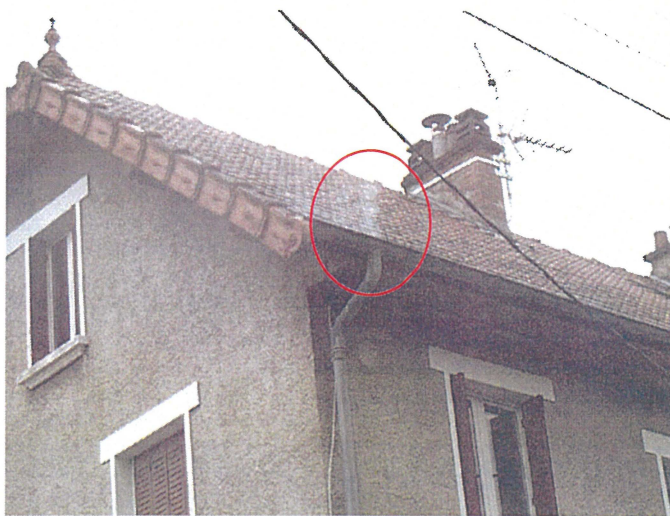
Un chéneau (photo 5)
Adresse : n°5 Chemin de Chevaline

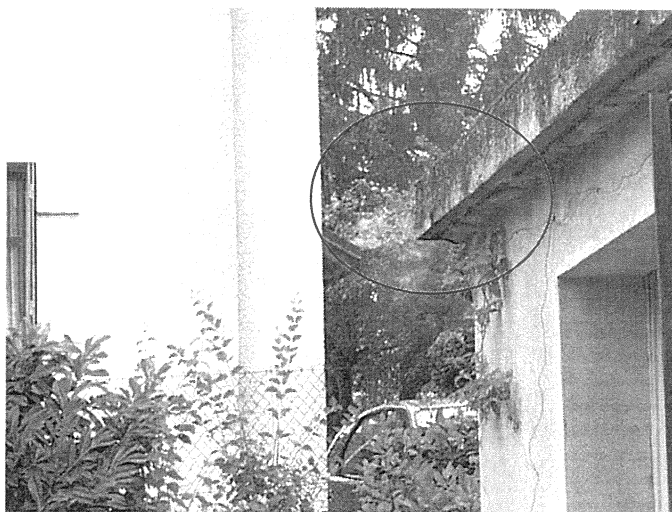
Un chéneau (photo 7)
Adresse : n°7 Route de Pugny

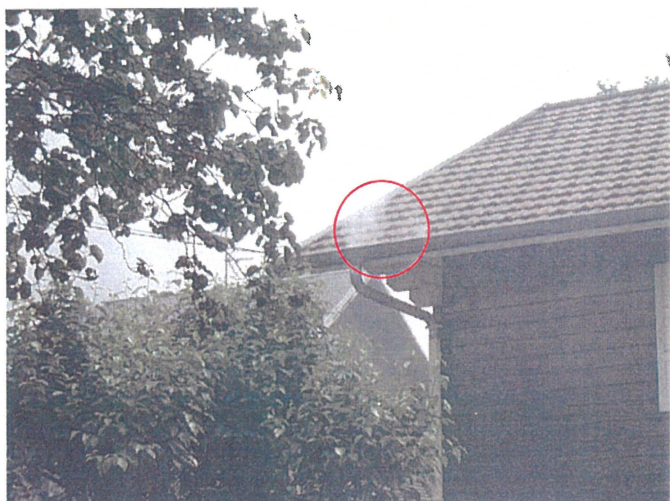
Un chéneau (Photo 72)
Adresse : n°72 Chemin de Saint Pol

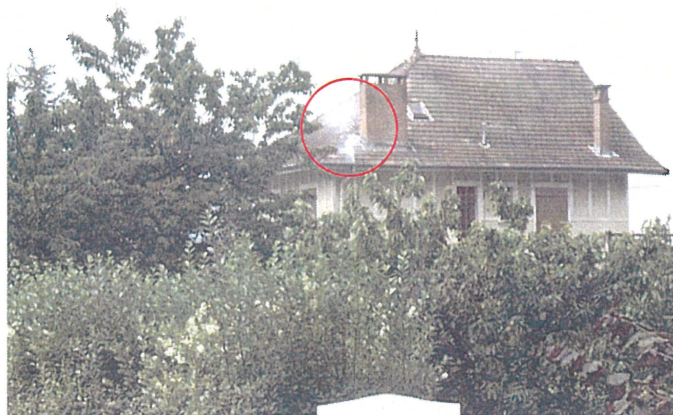
Un chéneau (Photo 53)
Adresse : n°53 Chemin de Saint Pol

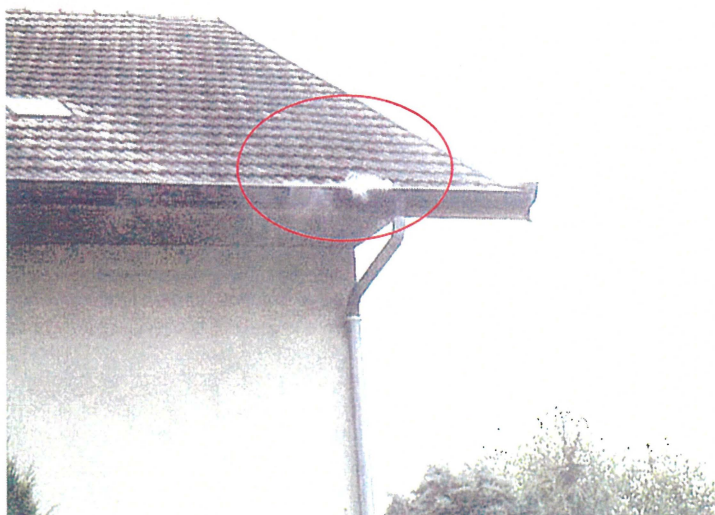
Un chéneau (Photo 68)
Adresse : n°68 Chemin de Saint Pol

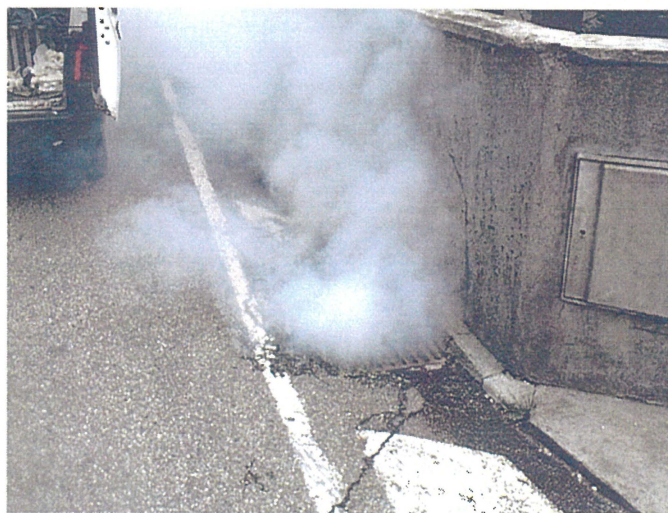
Une grille de chaussée (photo D)
Adresse : croisement du Chemin de Saint Pol et du Chemin de Notre Dame des Neiges

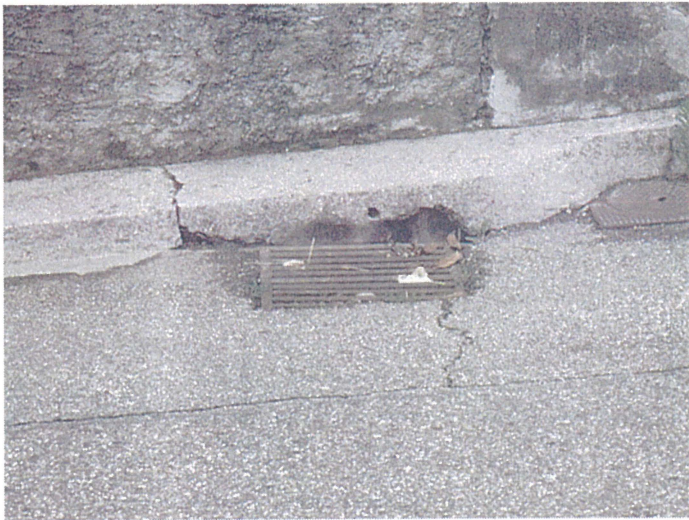
Une grille de chaussée (Photo Grille n°41)
Adresse : n°41 Chemin de Saint Pol

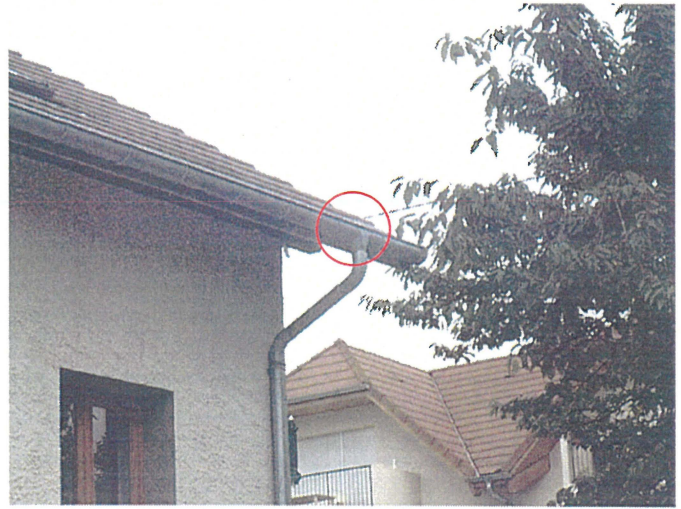
Un chéneaux (photo 41)
Adresse : n°41 Chemin de Saint Pol

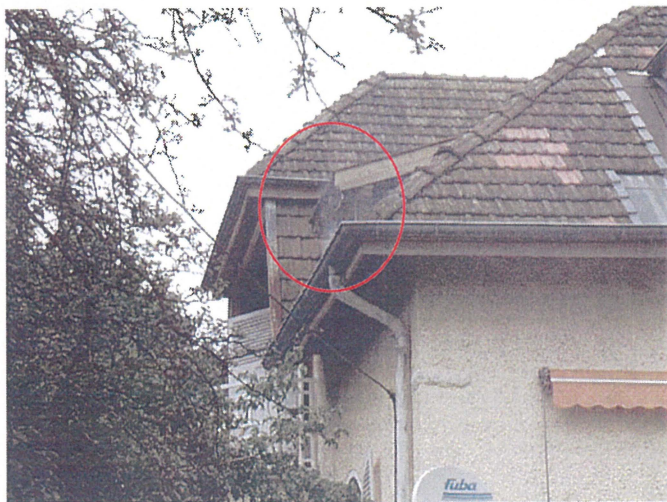
Un chéneaux (Photo 35)
Adresse : n°35 Chemin de Saint Pol

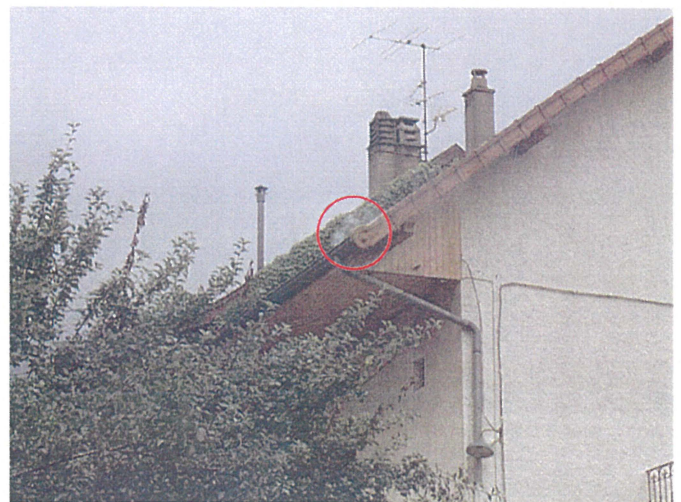
Un chéneaux (photo 31)
Adresse : n°31 Chemin de Saint Pol

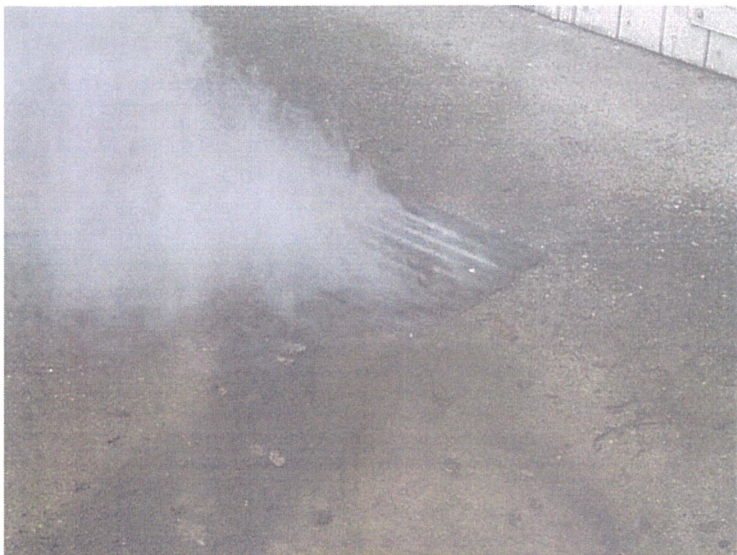
Adresse : croisement du Chemin de Saint Pol et du Chemin de Notre Dame des Neiges

Une grille de chaussée (Photo C)

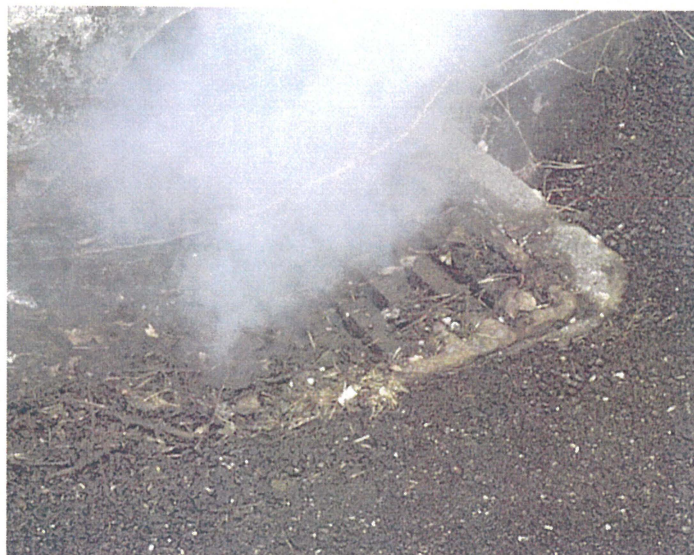
Adresse : croisement du Chemin de Saint Pol et du Chemin de Notre Dame des Neiges

Une grille de chaussée (photo B)

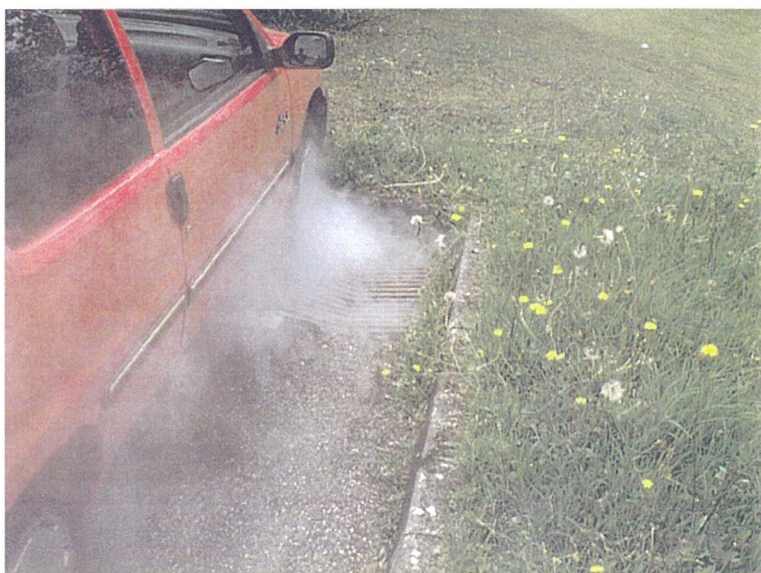
Adresse : en bas du Chemin de Saint Pol

Trois grilles de chaussée (Photo F)

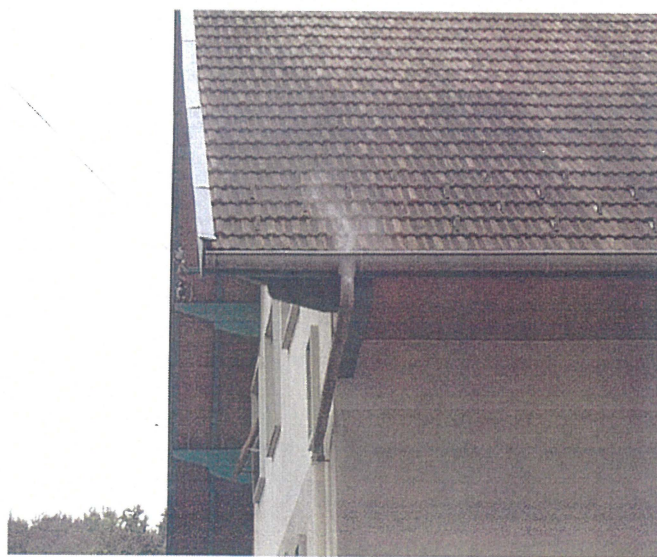
Adresse : n°36 Chemin de Saint Pol

Un chéneaux (photo 36)

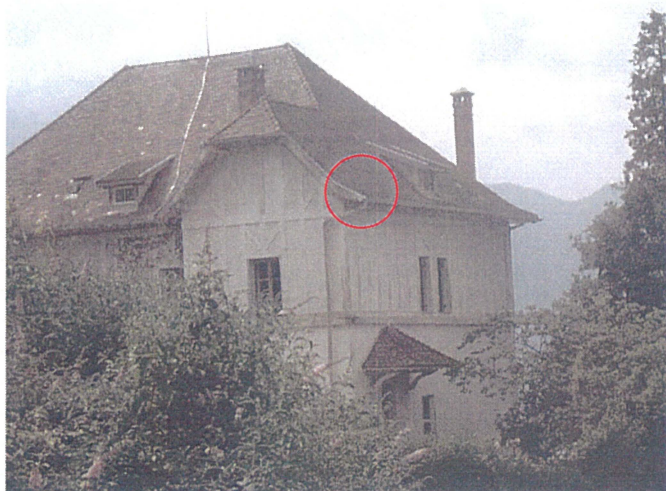
Adresse : n°14 Chemin Saint François

Un chéneau (Photo 14)

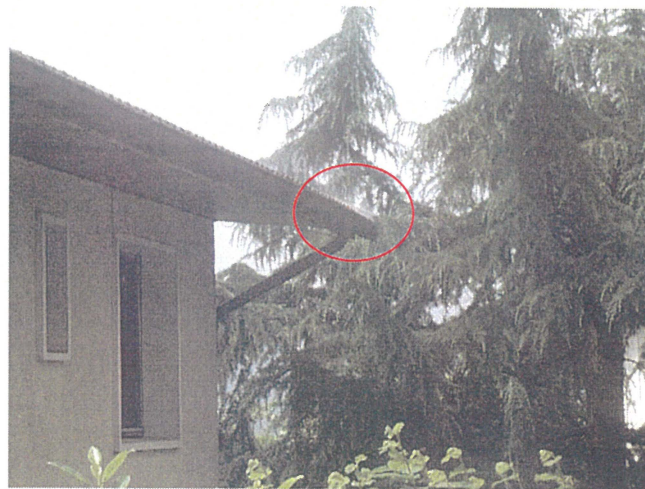
Adresse : n°15 Chemin Saint François

Un chéneaux (photo 15)

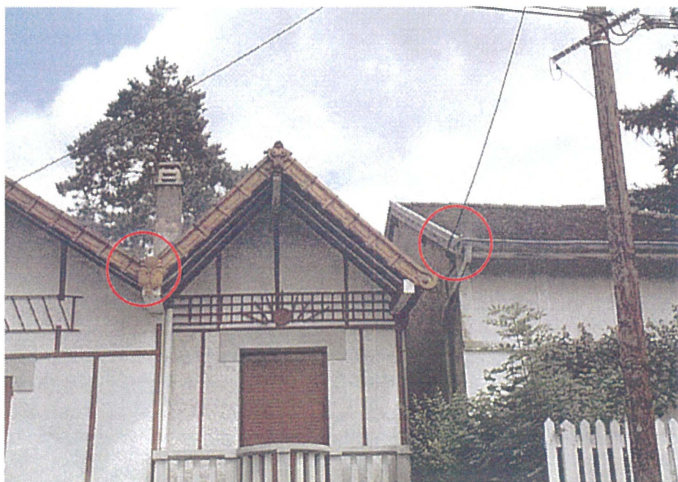
Adresse : n°70 Chemin Honoré de Balzac

Trois chéneaux (Photo 70 (2) gauche)

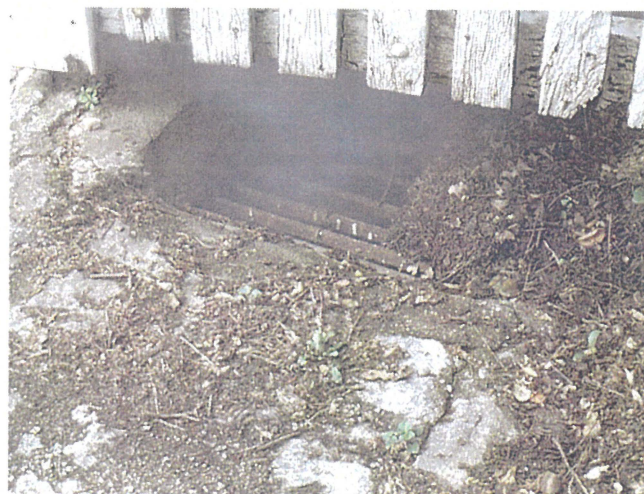
Adresse : n°70 Chemin Honoré de Balzac

Grille pluviale (photo 70 (2))

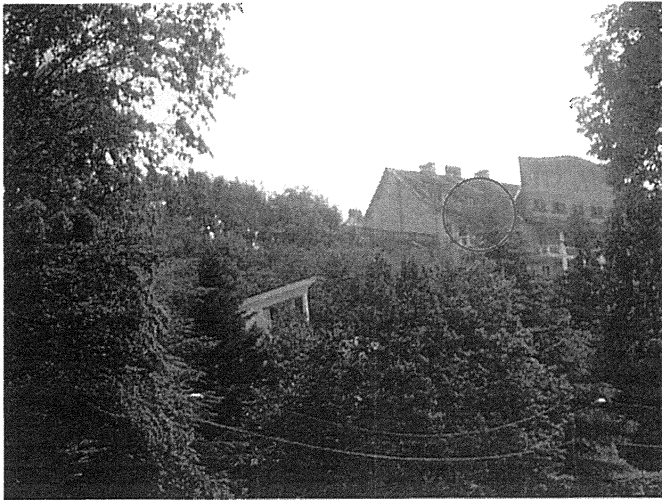
Adresse : Chemin Honoré de Balzac

Un chéneaux (Photo G)

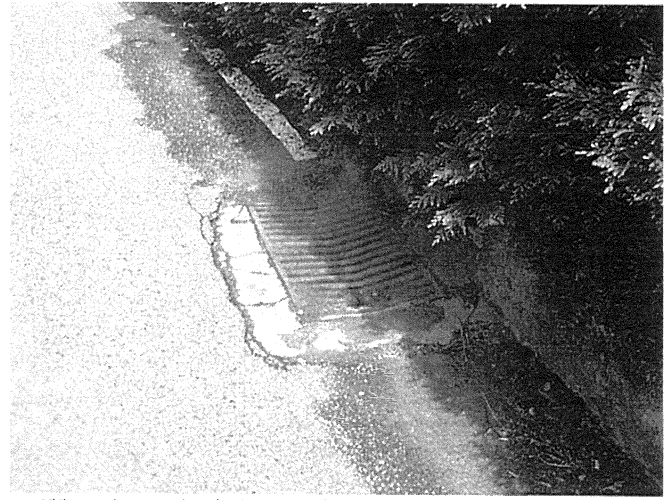
Adresse : Chemin Honoré de Balzac

Grille pluviale (photo E)

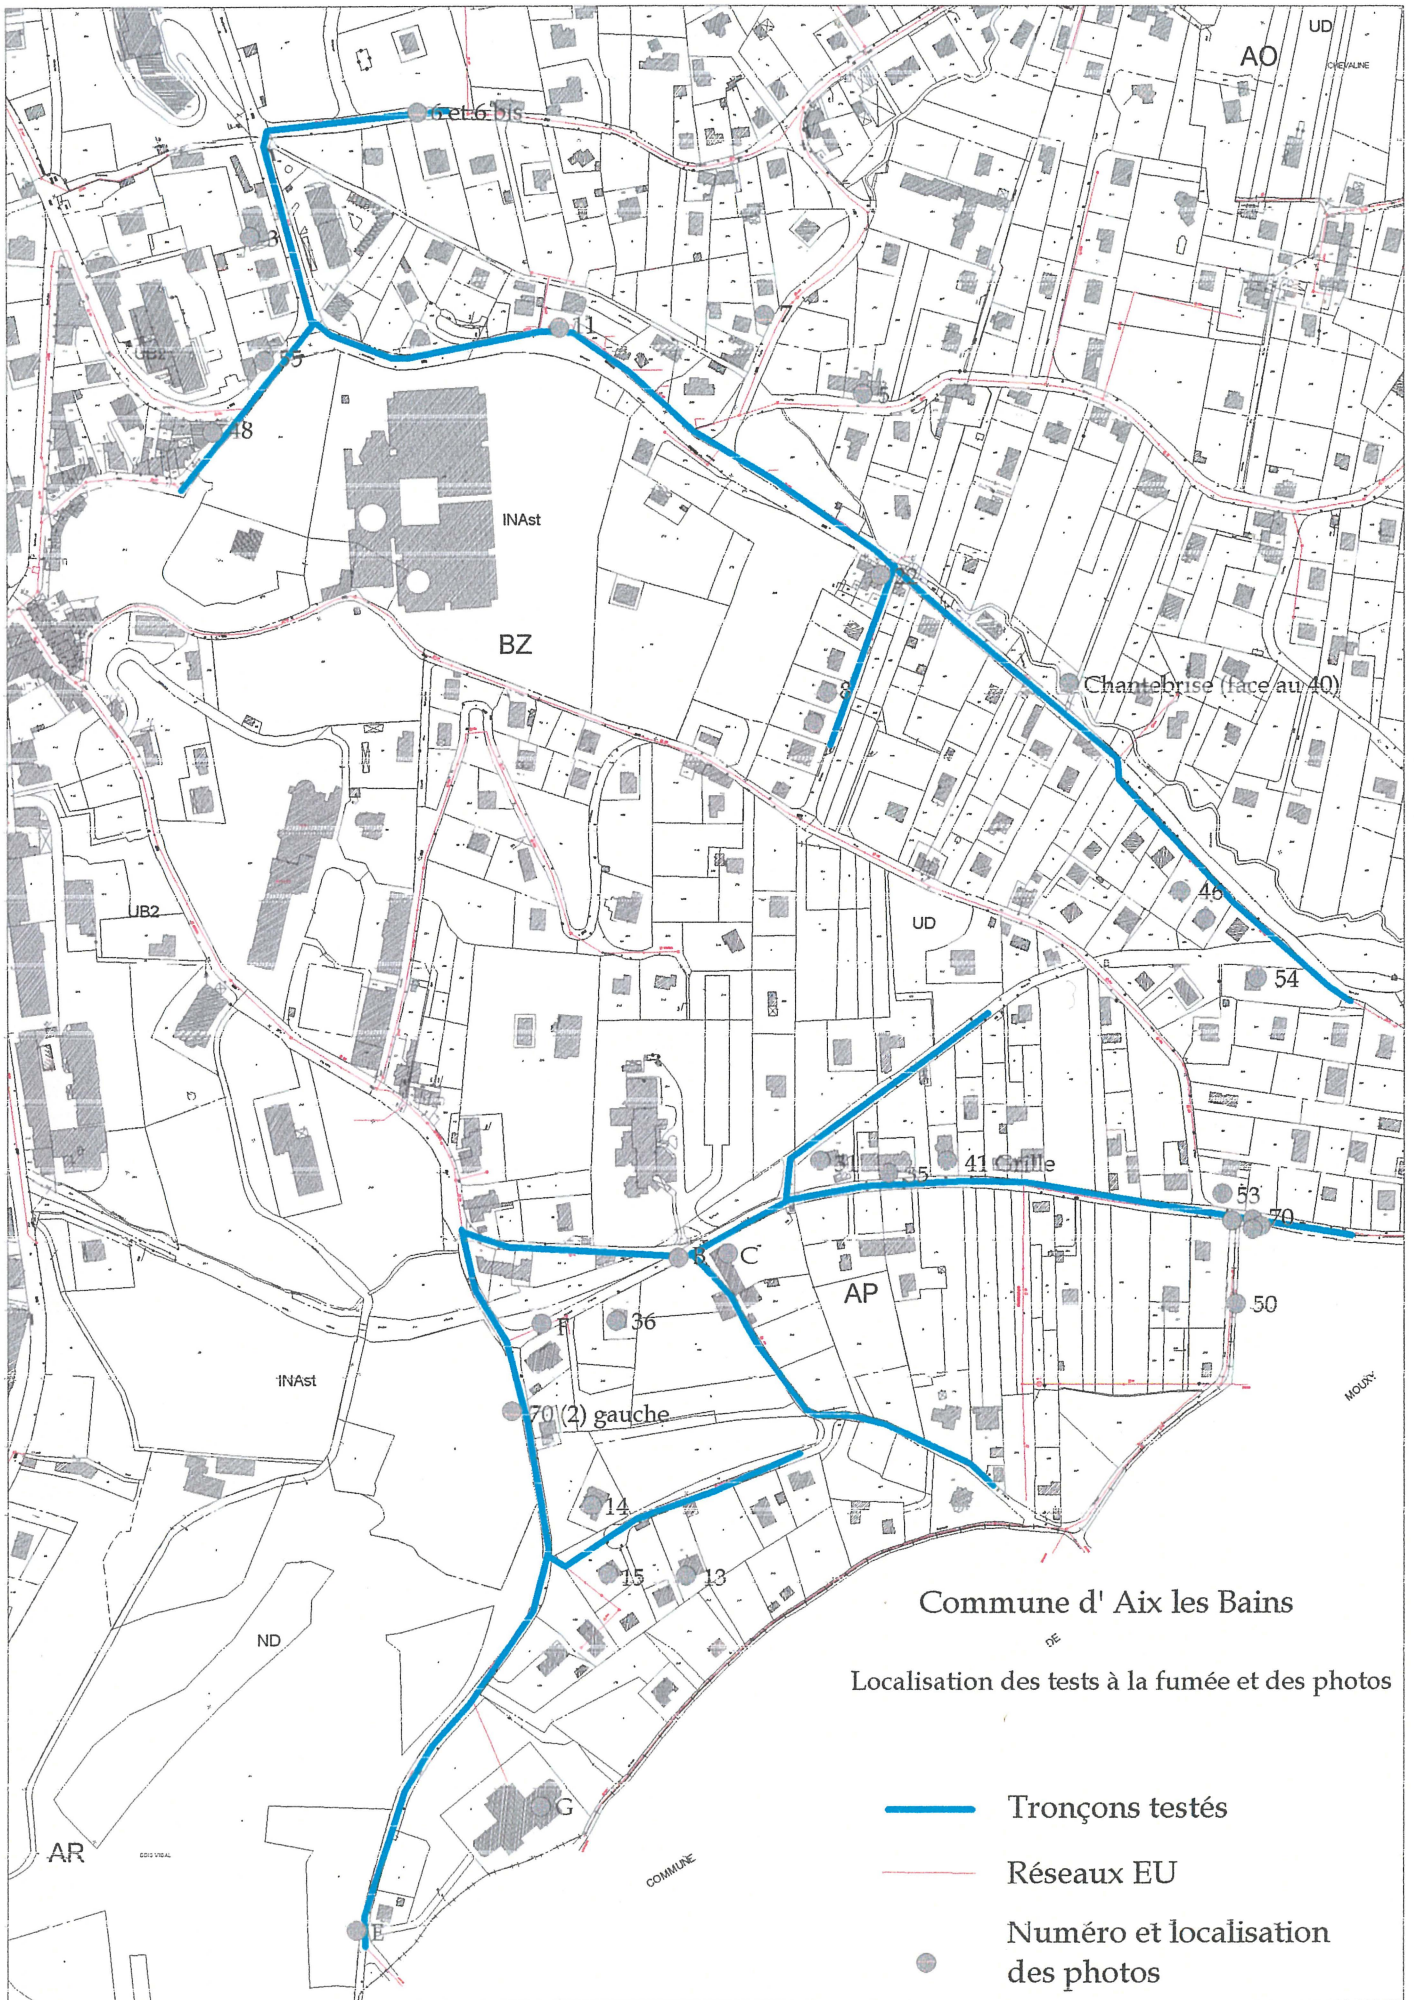
Annexe 2 : Localisation des anomalies

Les anomalies sont reportées en annexe 2 du présent rapport sur un plan de localisation.
