Commune de MIRIBEL

## ETUDE DIAGNOSTIC DU RESEAU D'ASSAINISSEMENT

Phase 3 :

*Inspection caméra et tests à la fumée*

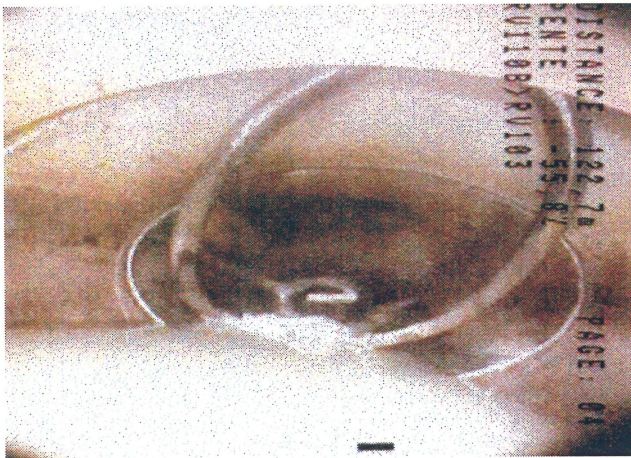
### Exemple de joint apparent

#### Principaux défauts généralement associés :

- . obstruction par accumulation de flottants
- . infiltrations, exfiltrations
- . pénétrations de racines

- . déstabilisation des terrains

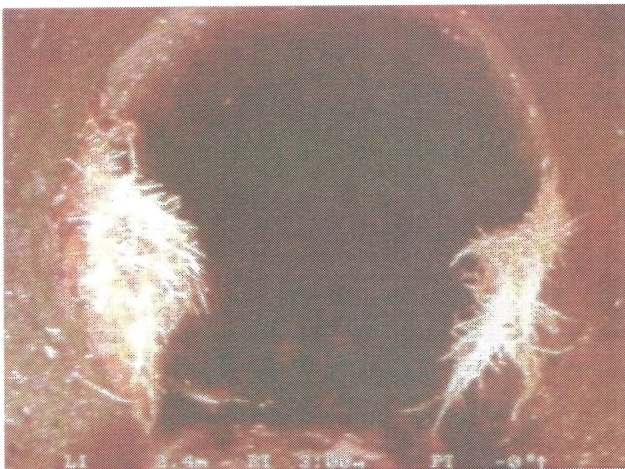
### Exemple de pénétration de racines

#### Principaux défauts généralement associés :

- . écoulement perturbé
- . infiltrations, exfiltrations
- . réduction de la section de passage

- . développement important pouvant entraîner l'obstruction de la conduite

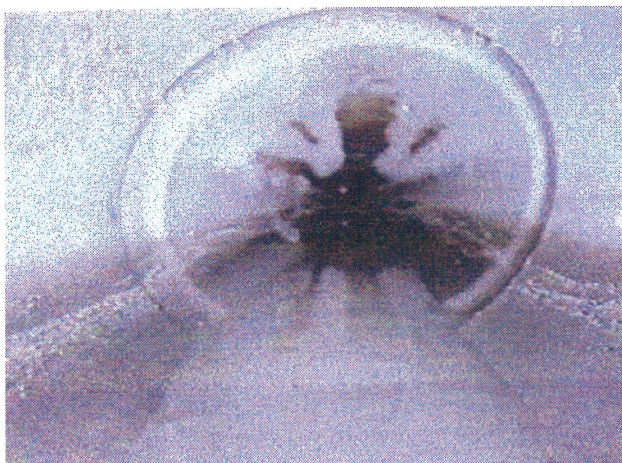
### Exemple d'emboîtement large

#### Principaux défauts généralement associés :

- . modification des conditions d'écoulement
- . infiltrations, exfiltrations
- . pénétrations de racines

- . pénétration de matériaux extérieurs
- . déstabilisation des terrains
- . déplacement de tuyau

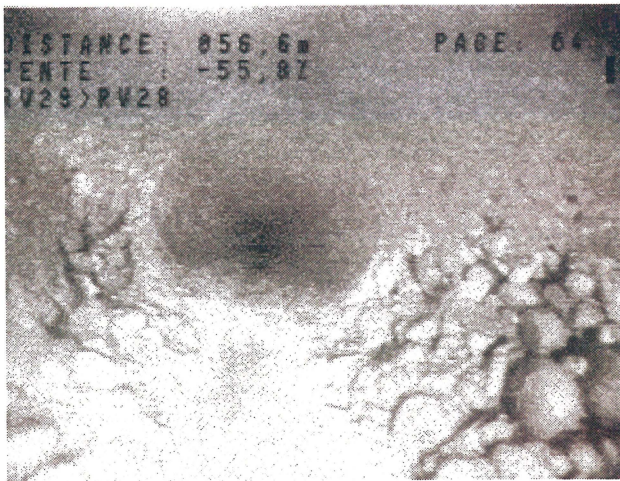
### Exemple de dégradation de surface

#### Principaux défauts généralement associés :

- . oxydation
- . corrosion
- . défaut d'étanchéité

- . casse
- . pénétration de matériaux
- . infiltration, exfiltration

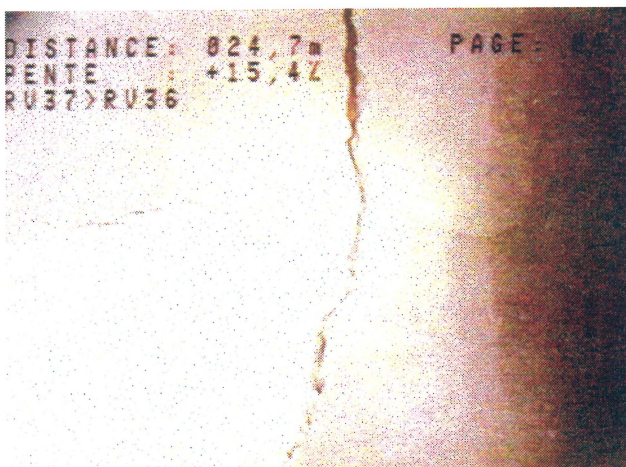
### Exemple de fissure circulaire

#### Principaux défauts généralement associés :

- . infiltrations, exfiltrations
- . pénétrations de racines

- . casse du tuyau

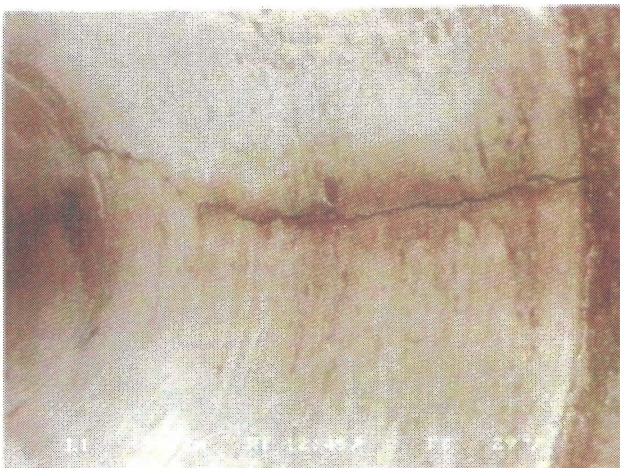
### Exemple de fissure longitudinale

#### Principaux défauts généralement associés :

- . infiltrations, exfiltrations
- . pénétrations de racines

- . casse du tuyau

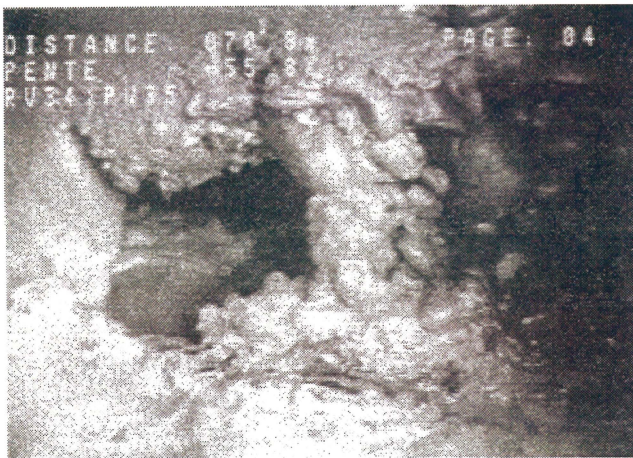
### Exemple de corrosion totale

#### Principaux défauts généralement associés :

- . infiltration, exfiltration
- . pénétrations de racines
- . pénétration de matériaux extérieurs

- . effondrement
- . déstabilisation des terrains

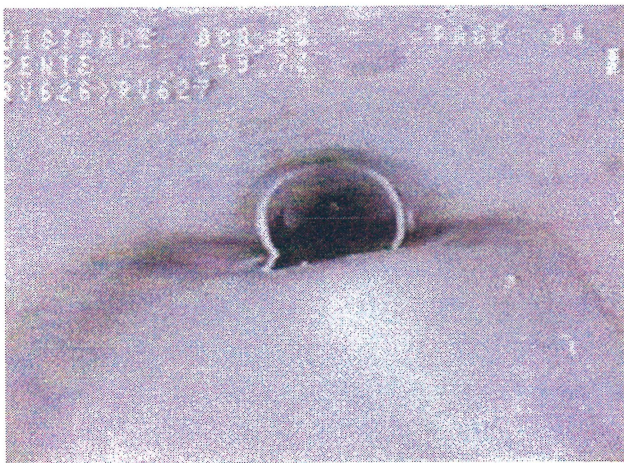
### Exemple de poinçonnement

#### Principaux défauts généralement associés :

- . modification des conditions d'écoulement
- . réduction de la section de passage
- . dépôts de matières

- . casse du tuyau
- . obstruction si défaut important

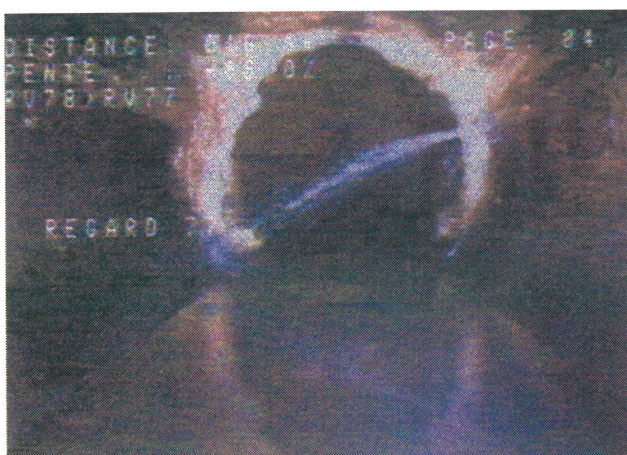
### Exemple d'infiltration

#### Principaux défauts généralement associés :

- . concrétions
- . pénétrations de racines

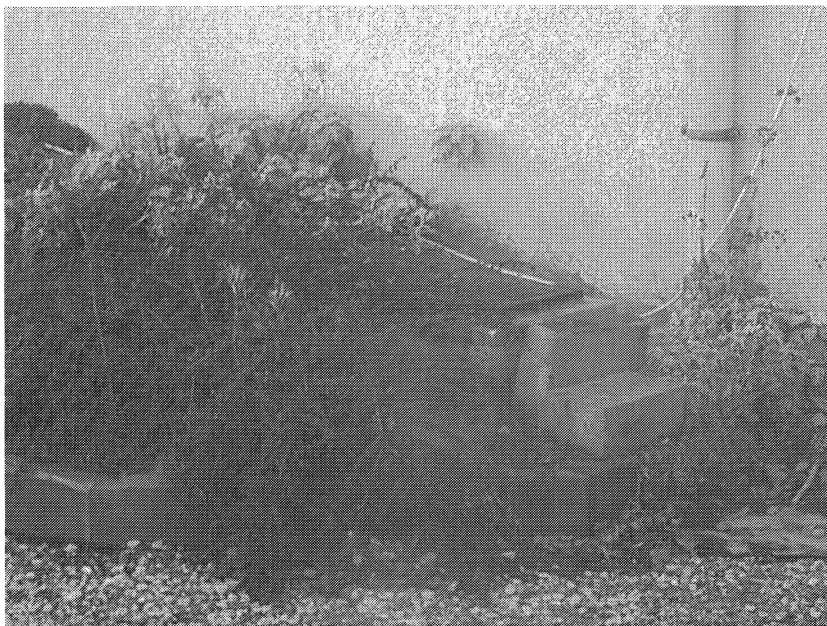
Lotissement le Haut des Echets

### Exemple du raccordement d'une grille chez un particulier

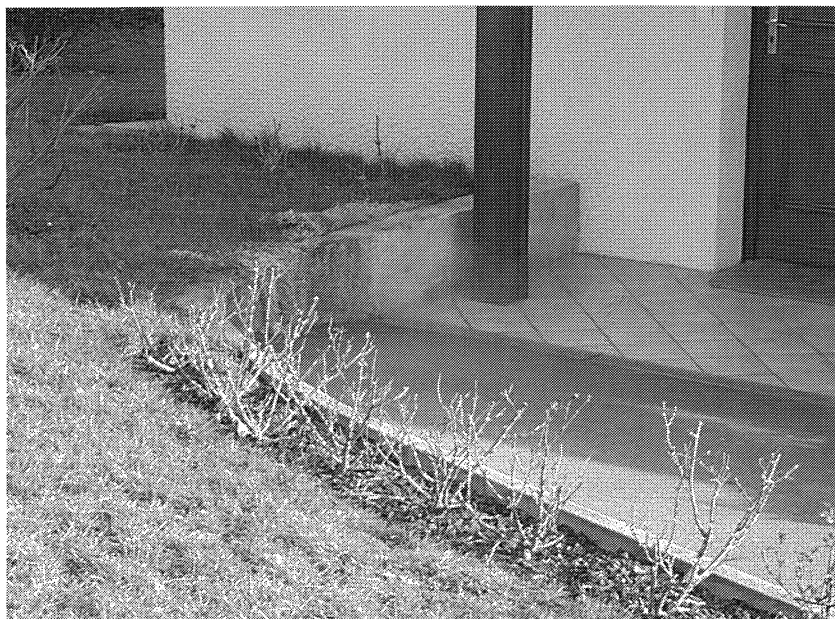
Lotissement le Haut  
des Echets

### Exemple du raccordement d'une grille de sol

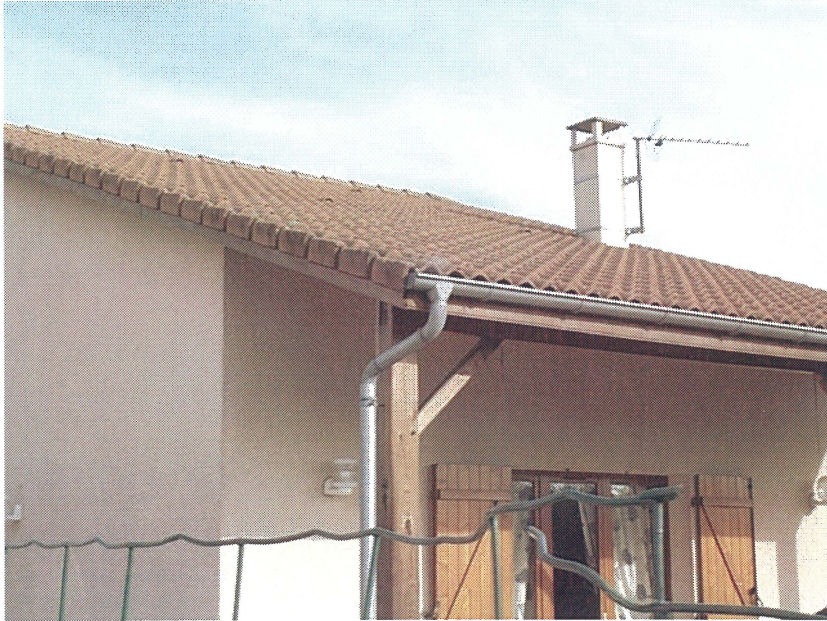
Lotissement les Blés d'Or

### Exemple de raccordement de gouttière

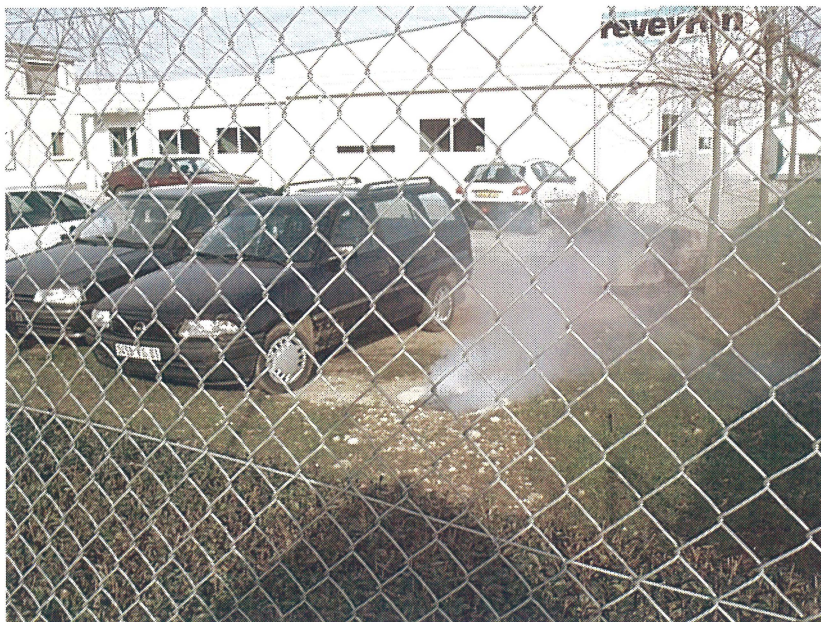
Entreprise Reveyron

### Exemple de raccordement de grille de parking

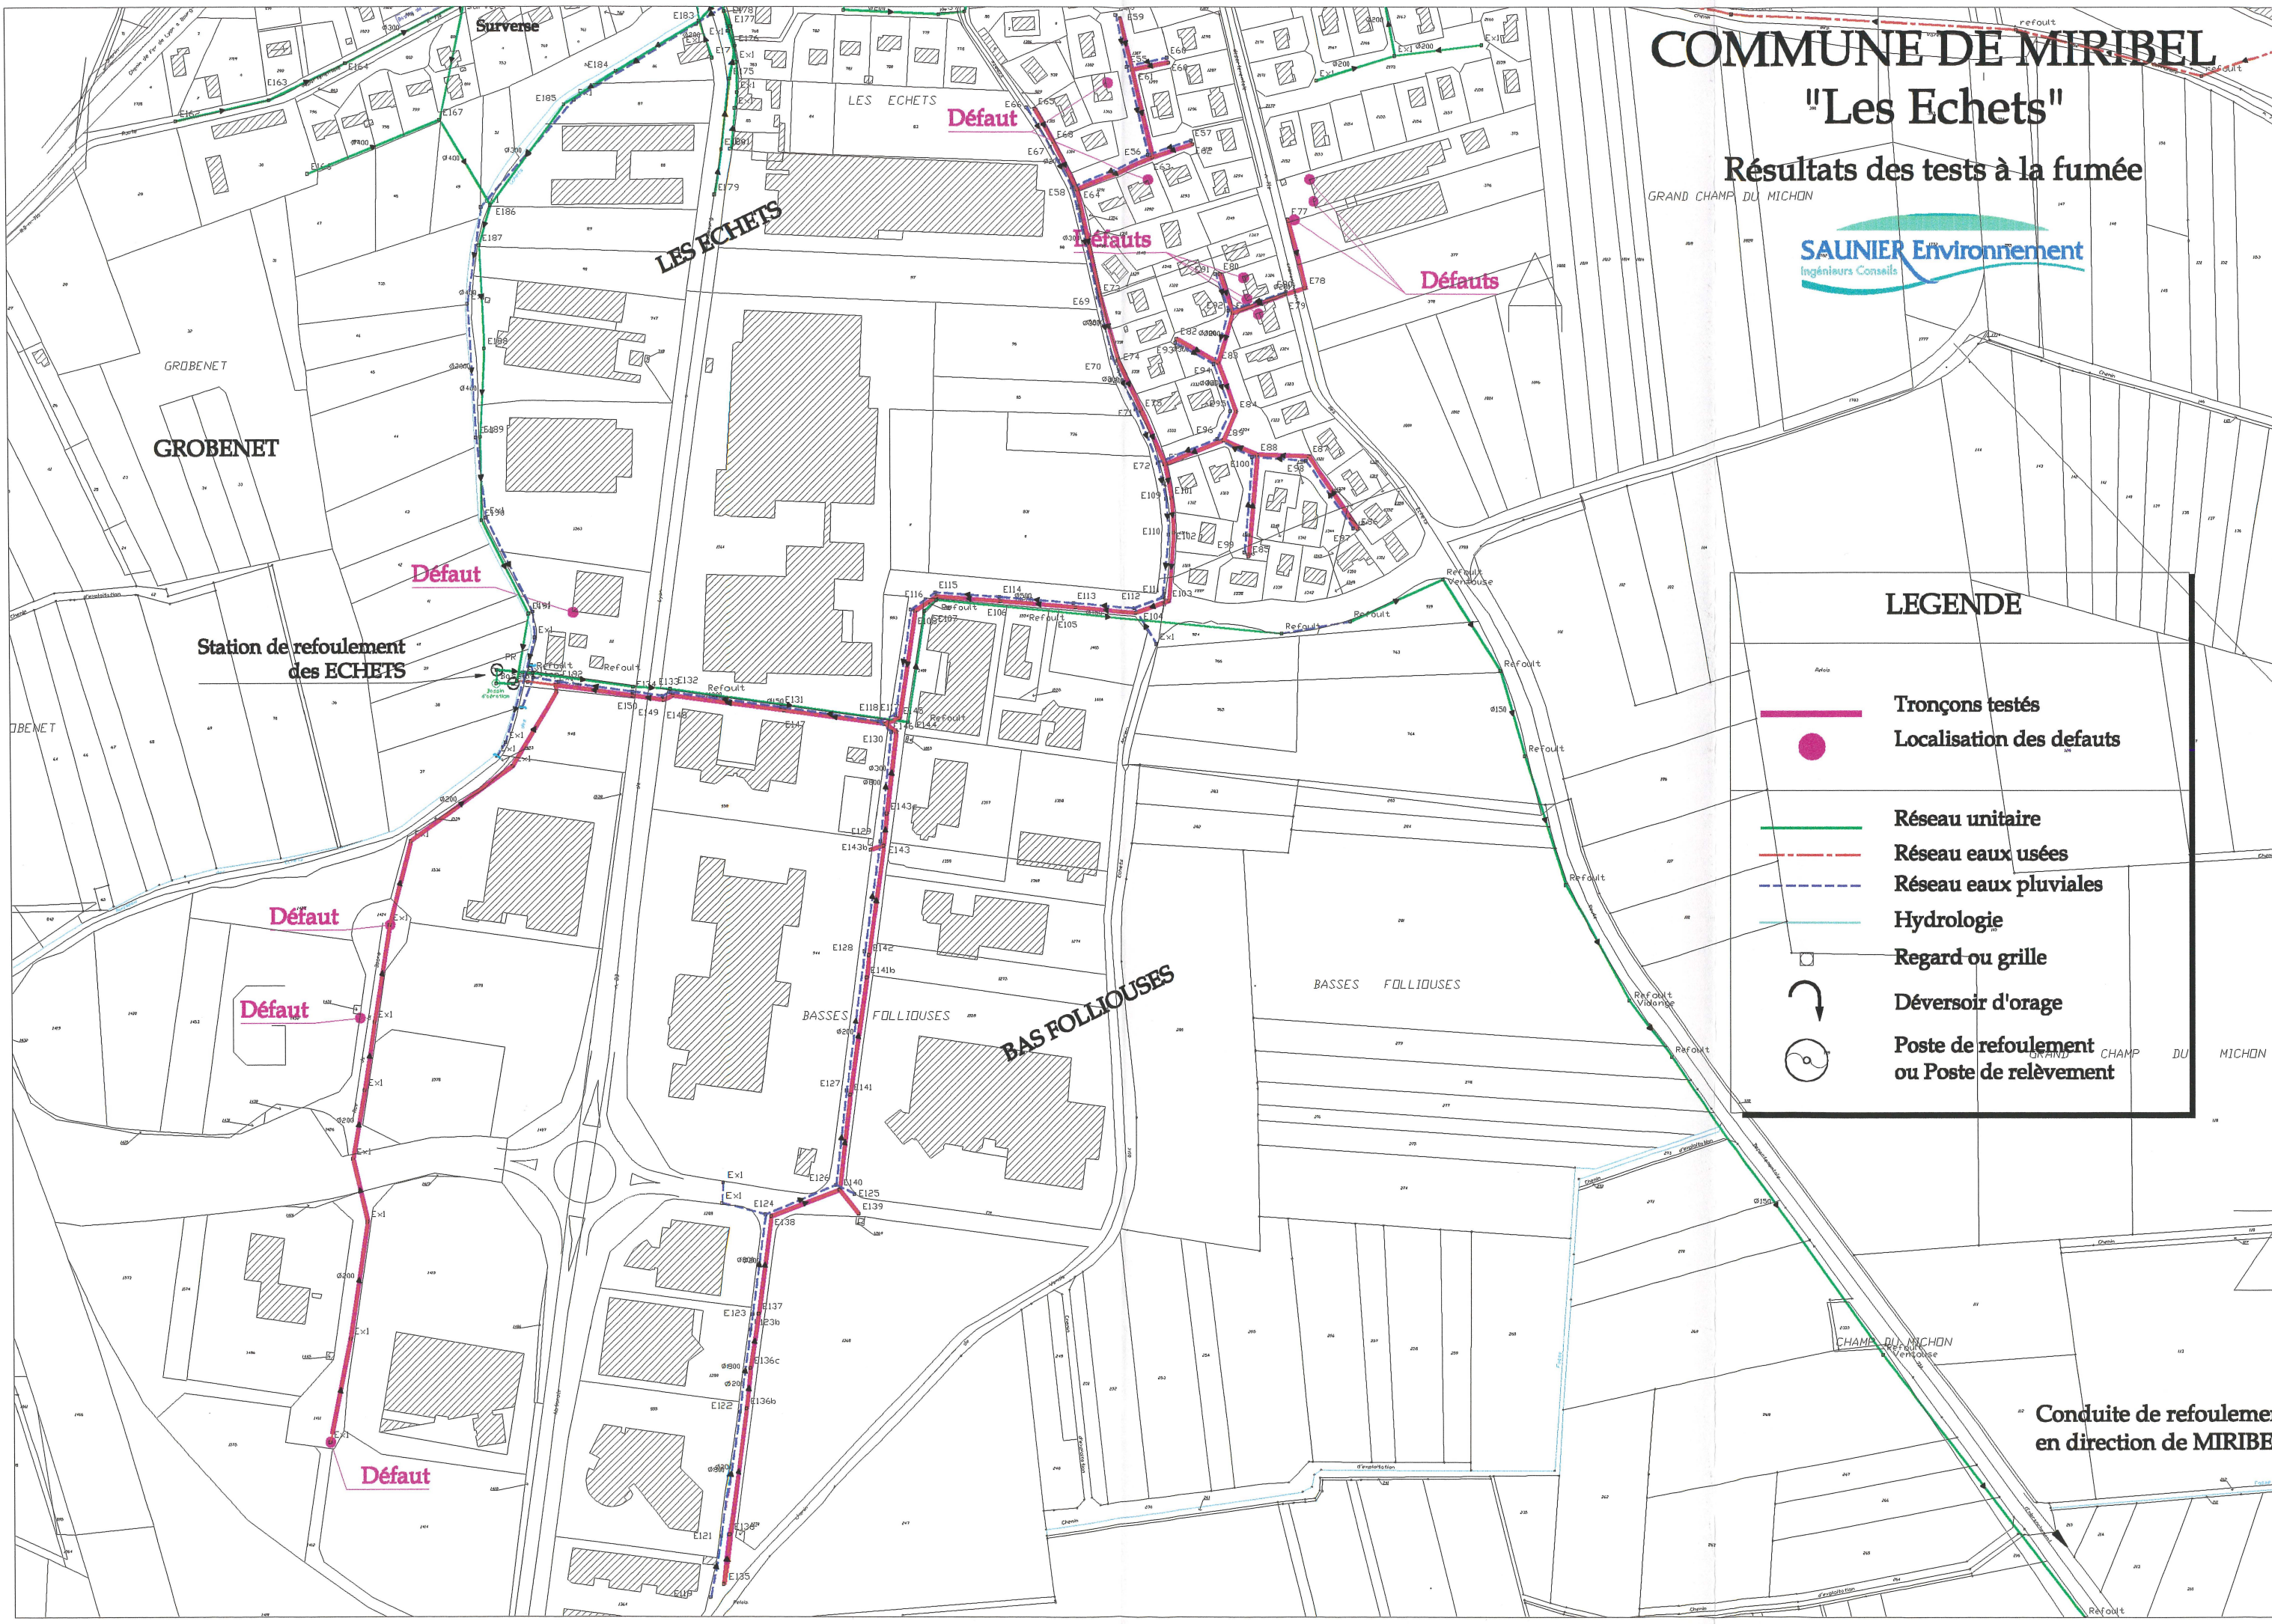
GRAND CHAMP DU MICHON

La localisation des habitations dont le bon raccordement peut être mis en doute ainsi que l'ensemble des défauts constatés sont présentés sur l'extrait de plan reporté en annexe 3 de ce document.
