INSPECTION VIDEO
DES CANALISATIONS

Commune de COMBLOUX

Chantier : "Les BRONS" à "Le BOUCHET-DERRIERE"

Objet : Inspection réalisée dans le cadre
d'une Etude Diagnostique d'un réseau
ancien d'eaux-useés

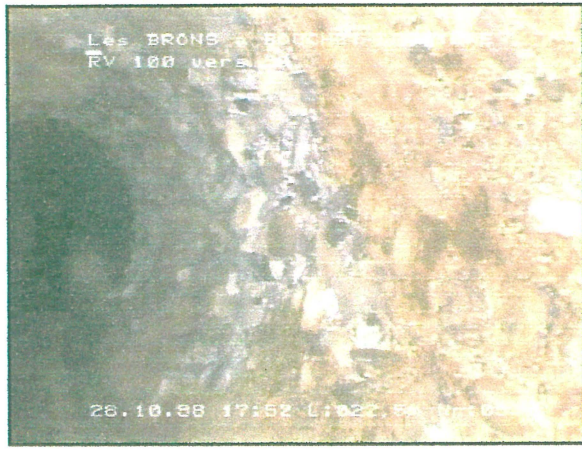
Distance Photo Vidéo
12.40 092

Branchement à droite; avec un écoulement d'eau claire continu. Pénétration de racines

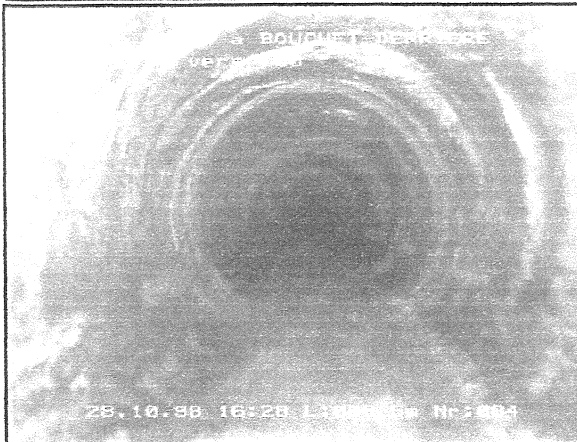
Distance Photo Vidéo
6.50 084

Fissure circulaires successives

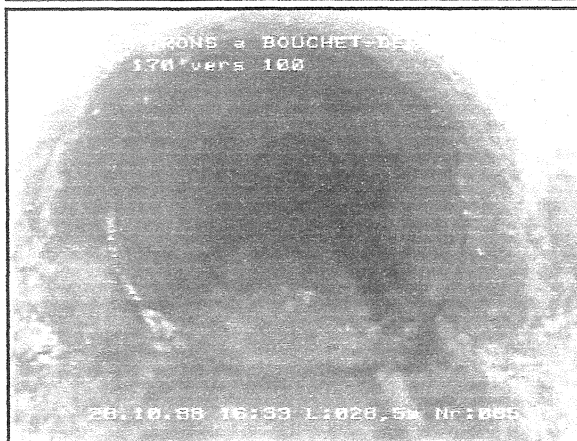
Distance Photo Vidéo
28.50 085

Importante infiltration au joint

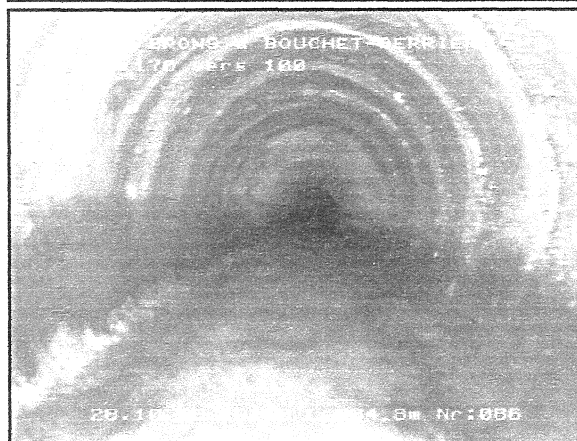
Distance Photo Vidéo
94.80 086

Fissure circulaires successives; avec infiltration constante.

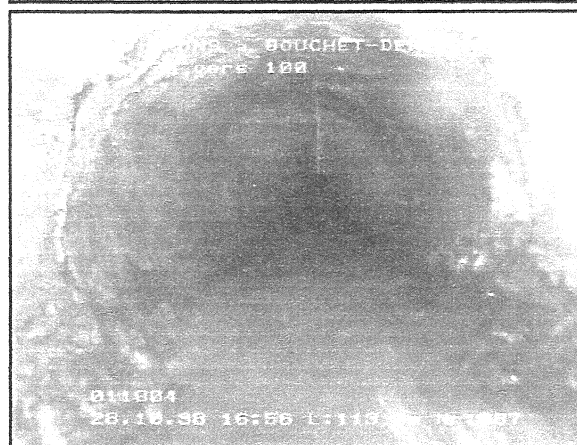
Distance Photo Vidéo
113.60 087 011818

Fissure circulaires successives; avec infiltration constante.

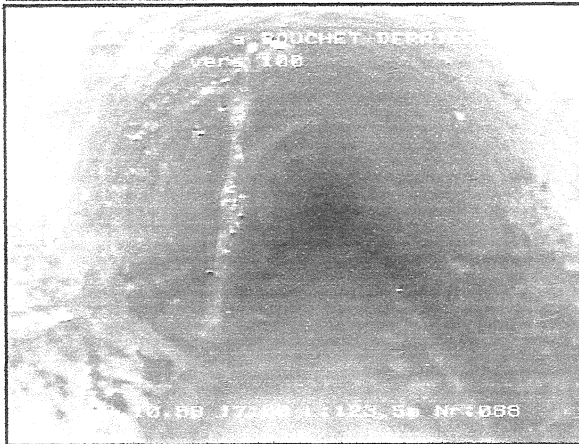
Distance Photo Vidéo
123.50 088

Fissure circulaire avec infiltration

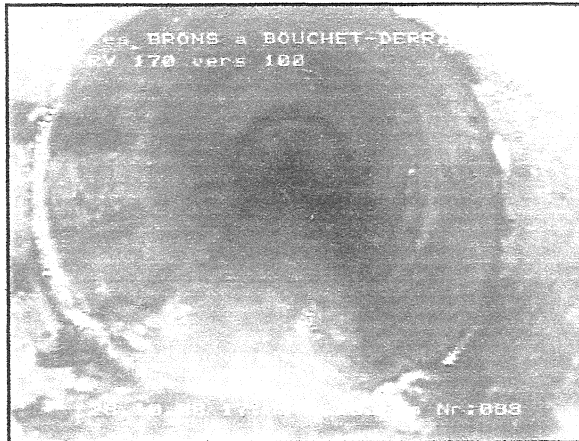
Distance Photo Vidéo
133.10 089

Importante infiltration au joint

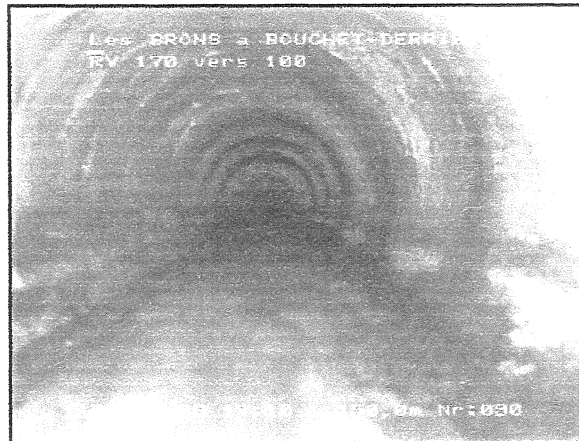
Distance Photo Vidéo
150.00 090

Fissure circulaires successives

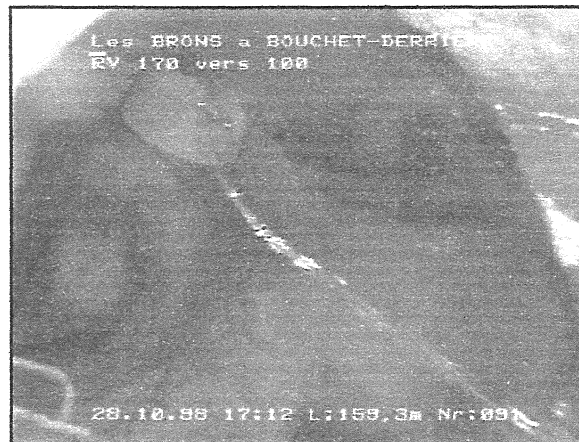
Distance Photo Vidéo
159.30 091

Regard de visite; n° 100. Un branchement avec un écoulement continu d'eau claire.

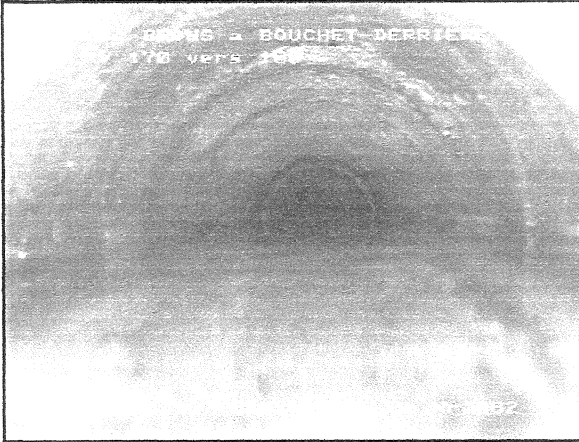
Distance Photo Vidéo
5.30 082

Fissure circulaire avec traces d'infiltrations

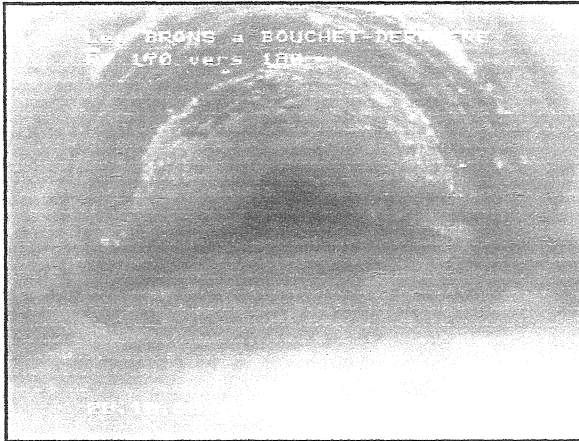
Distance Photo Vidéo
7.70 083

Fissure circulaire avec infiltration

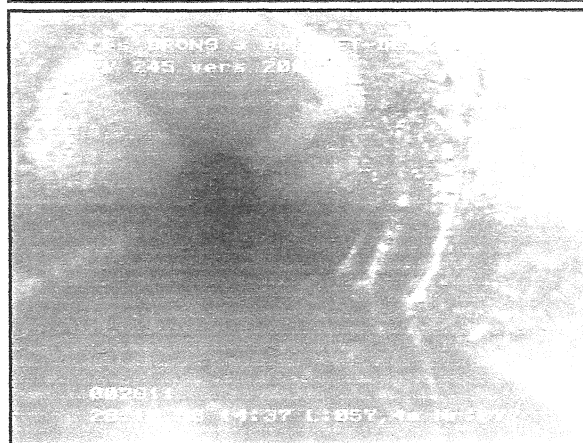
Distance Photo Vidéo
57.40 077 002819

Fissure circulaires successives; avec infiltration.

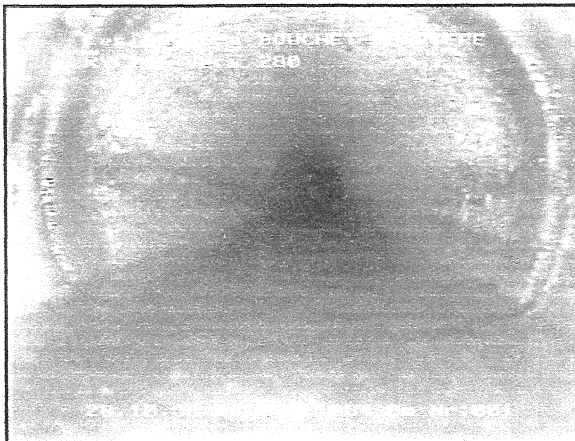
Distance Photo Vidéo
84.90 001

Importante infiltration au joint

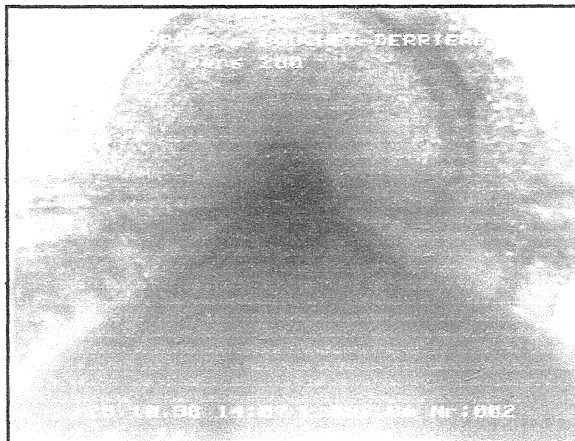
Distance Photo Vidéo
92.80 002

Fissure circulaire avec infiltration

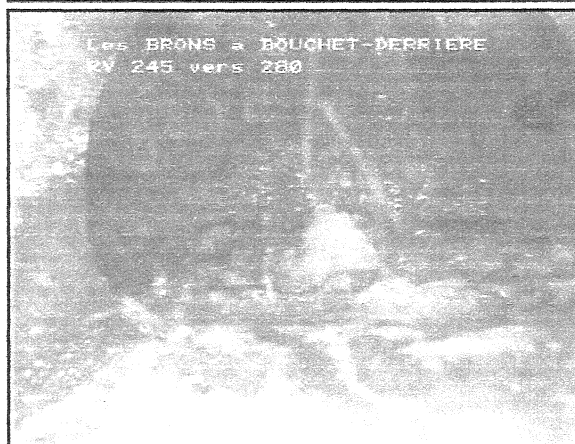
Distance Photo Vidéo
104.00 003

Regard de visite. Arrivée de la canalisation amont en hauteur

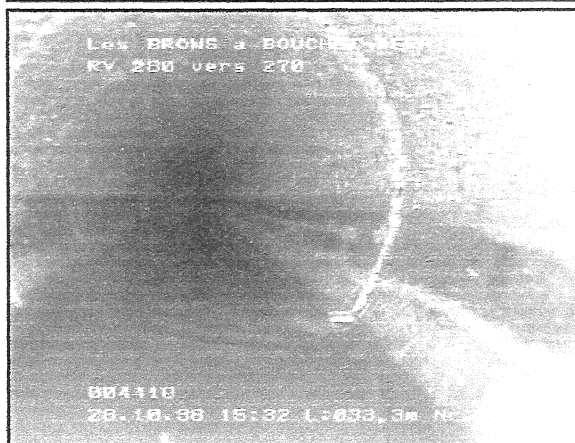
33.30 080 004425

Importante infiltration au joint

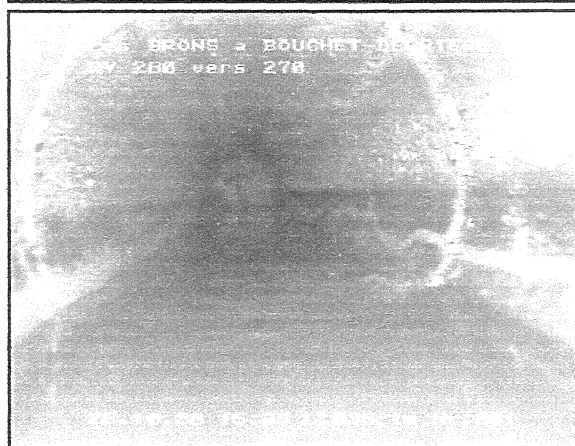
38.10 081

Importante infiltration au joint

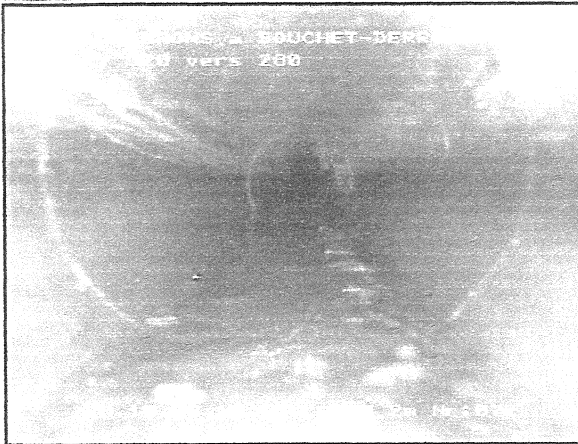
Distance Photo Vidéo
0.20 072

Fissure circulaire

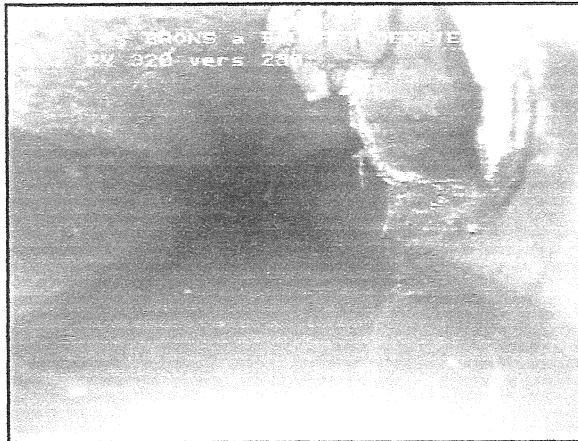
Distance Photo Vidéo
2.30 073

Branchement pénétrant à droite; non étanche, avec un écoulement continu d'eau claire.

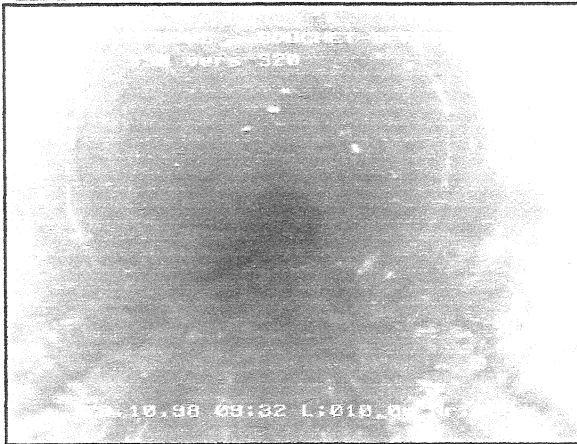
Distance Photo Vidéo
10.00 068

Fissure circulaire

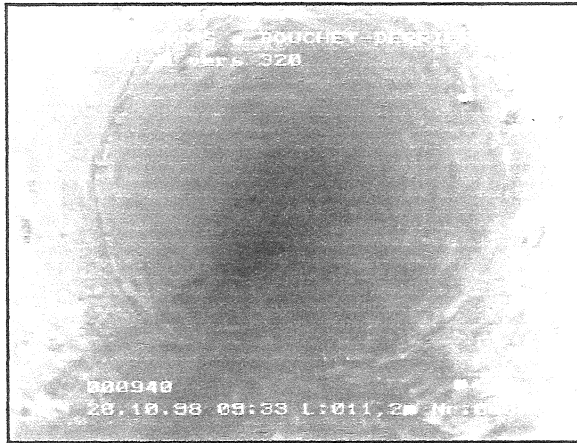
Distance Photo Vidéo
11.20 069 000949

Fissure circulaire

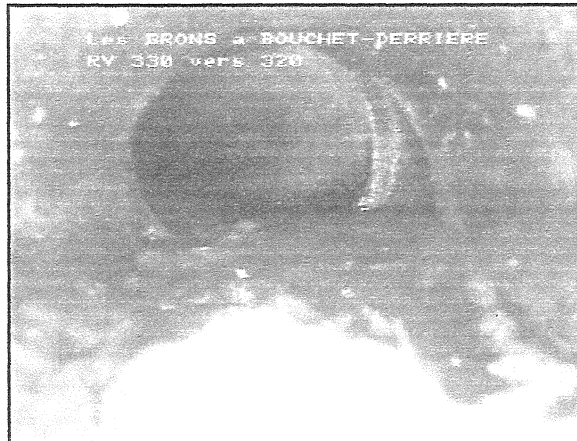
Distance Photo Vidéo
15.80 070

Changement de direction à gauche au joint; et importante contre-pente. Bloqué à cette cote .
Jonction faite avec l'inspection précédente.

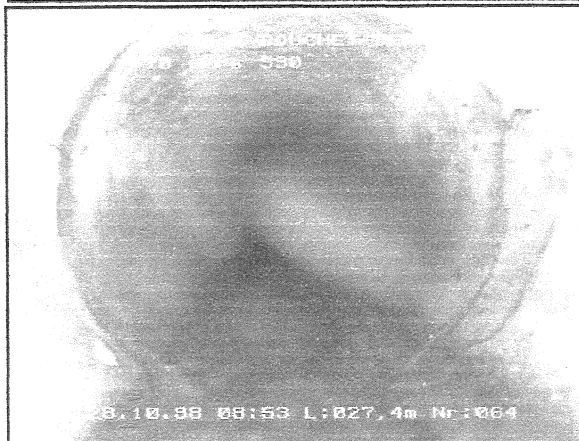
Distance Photo Vidéo
27.40 064

Fissure circulaires successives

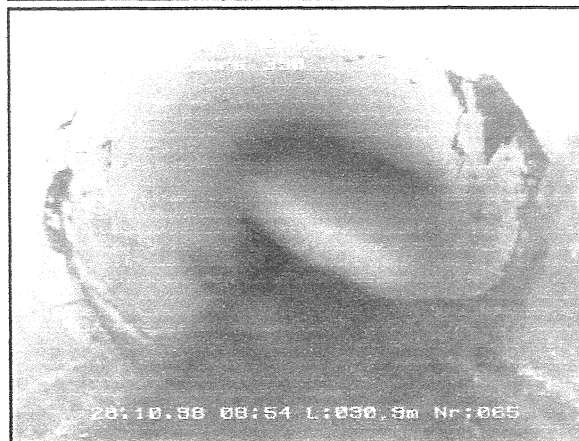
Distance Photo Vidéo
30.90 065

Fissure circulaires successives

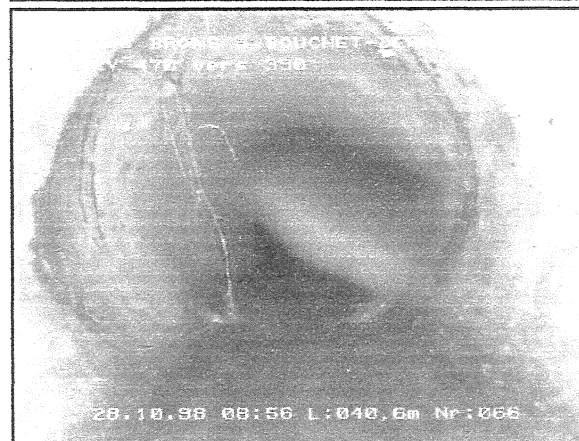
Distance Photo Vidéo
40.60 066

Pénétration de racines au joint formant une queue de renard

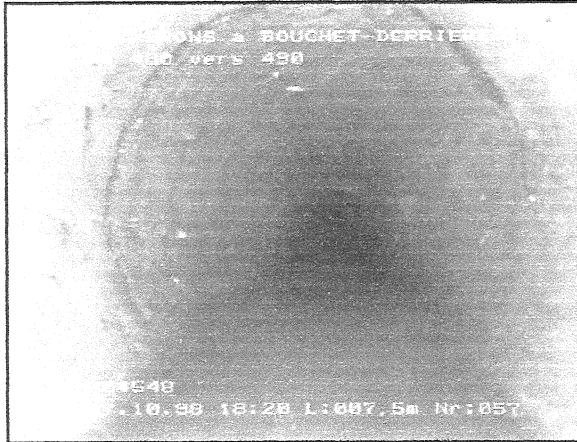
Distance Photo Vidéo
7.50 057 004558

Fissure circulaire

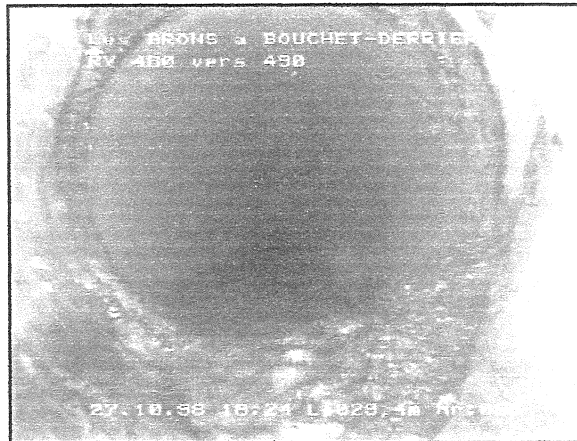
Distance Photo Vidéo
29.40 058

Excroissance solide adhérent à la stru. du tuyau; et joint non étanche.

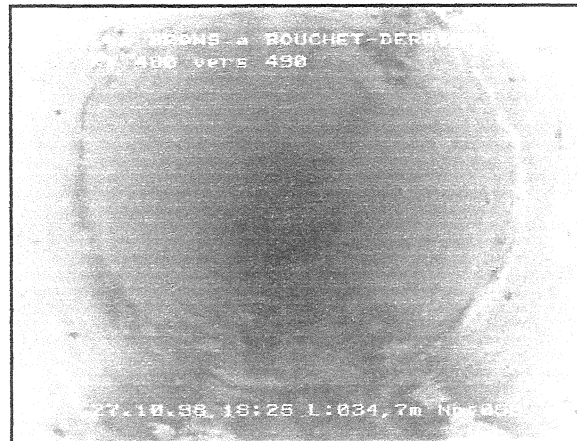
Distance Photo Vidéo
34.70 059

Fissure circulaire avec traces d'infiltrations

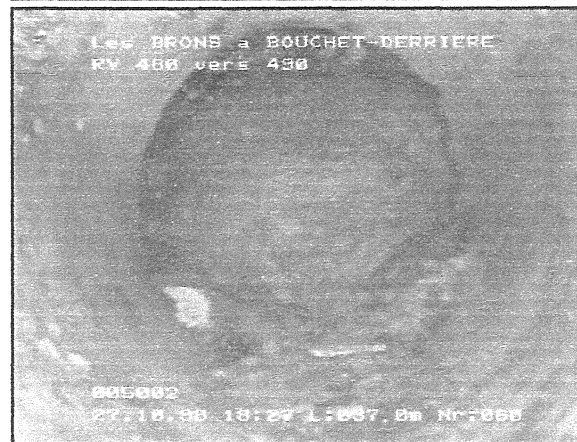
Distance Photo Vidéo
37.00 060 005027

Remarque:; Extrémité de cette antenne; bouchon aparamment étanche.

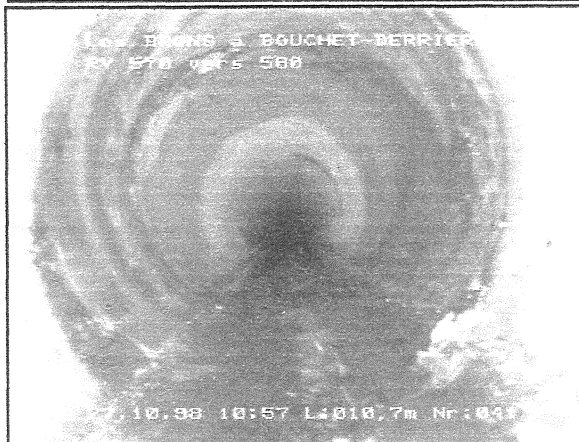
Distance Photo Vidéo
10.70 041

Fissure circulaires successives

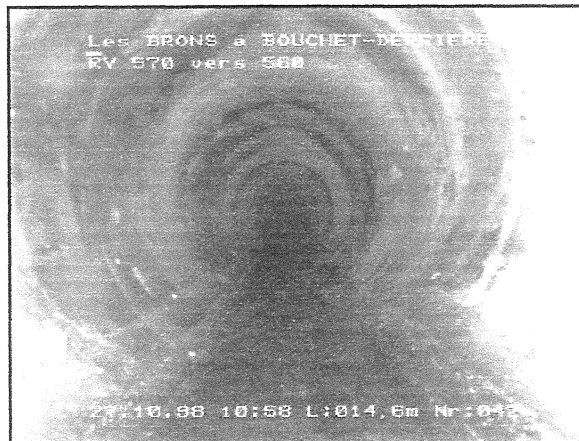
Distance Photo Vidéo
14.60 042

Fissure circulaires successives

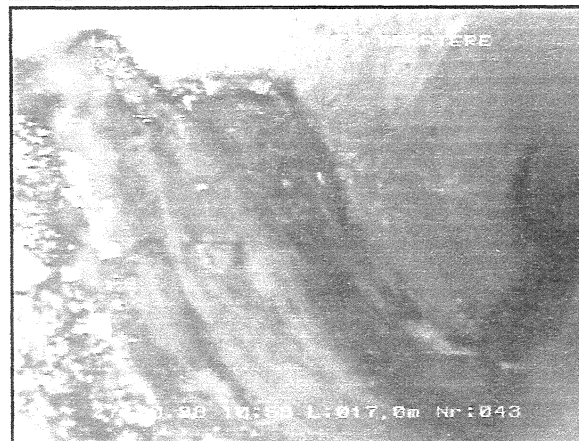
Distance Photo Vidéo
17.00 043

Fissure longitudinale; avec infiltration.

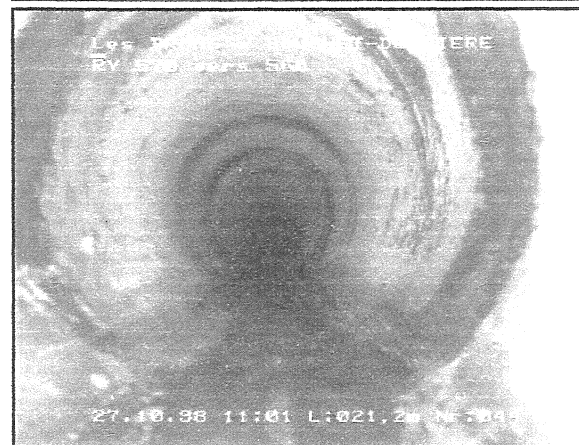
Distance Photo Vidéo
21.20 044

Fissure circulaires successives

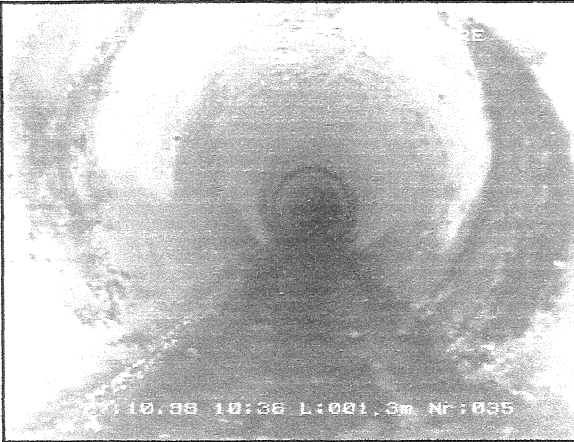
Distance Photo Vidéo
1.30 035

Fissure circulaire avec traces d'infiltrations

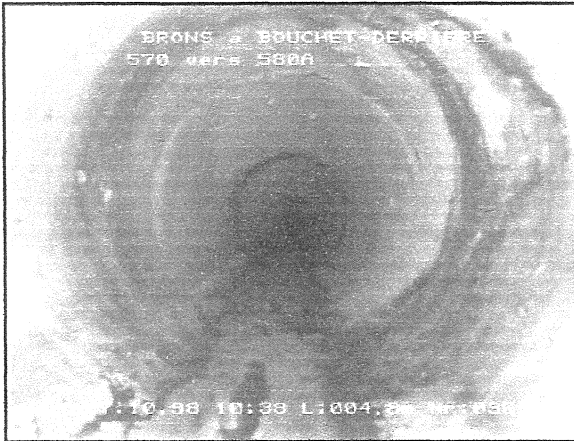
Distance Photo Vidéo
4.80 036

Fissure circulaire; avec formation de concrétions calcaires.

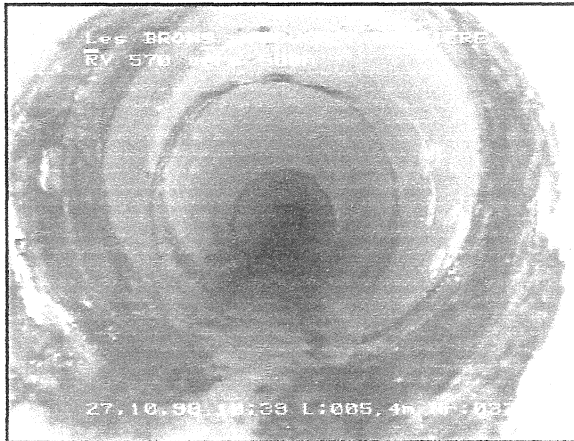
Distance Photo Vidéo
5.40 037

Fissure circulaires successives

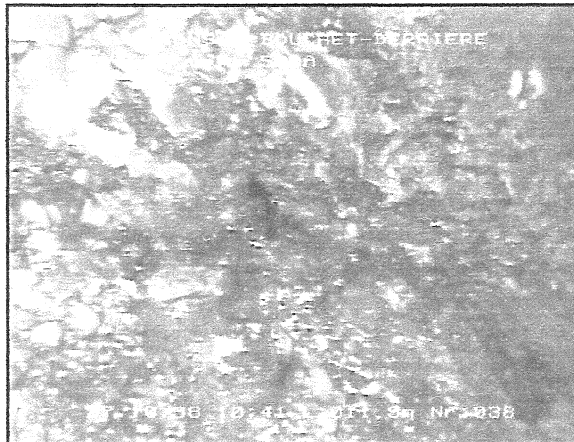
Distance Photo Vidéo
11.90 038

Remarque:; Tuyau perforé avec infiltration.

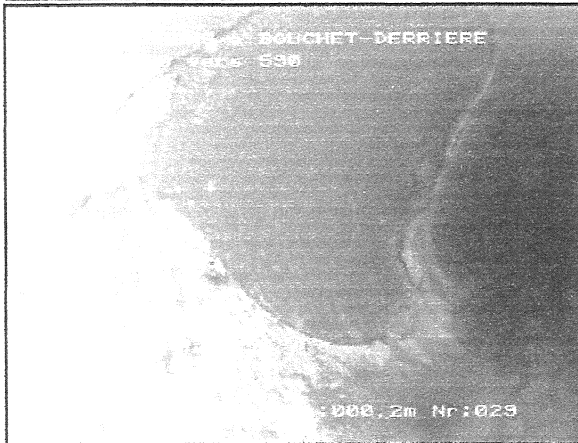
Distance Photo Vidéo
0.20 029

Remarque:; Tuyau fissuré de 7h à 11h.

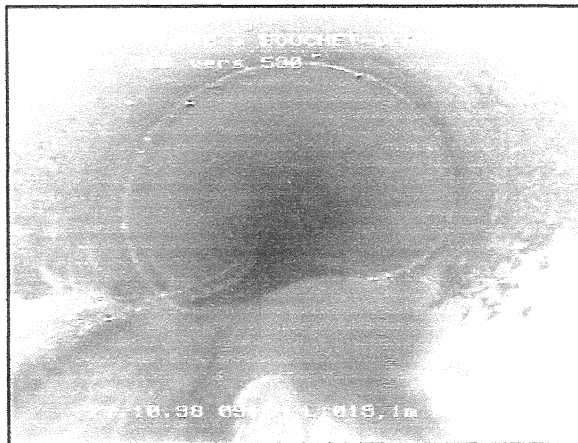
Distance Photo Vidéo
19.10 030

Remarque:; Tuyau poinçonné, fissuré et déformé
au joint avec infiltration.

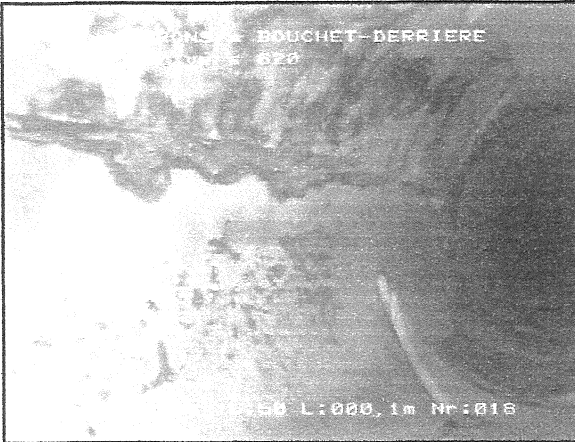
Distance Photo Vidéo
0.10 018

Fissure longitudinale; en voûte avec infiltration.

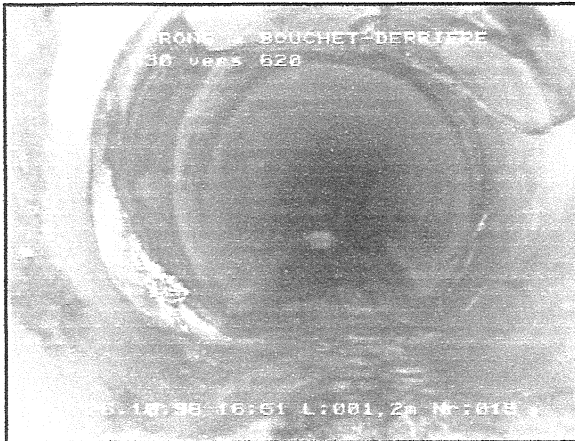
Distance Photo Vidéo
1.20 019

Fissure circulaire avec infiltration

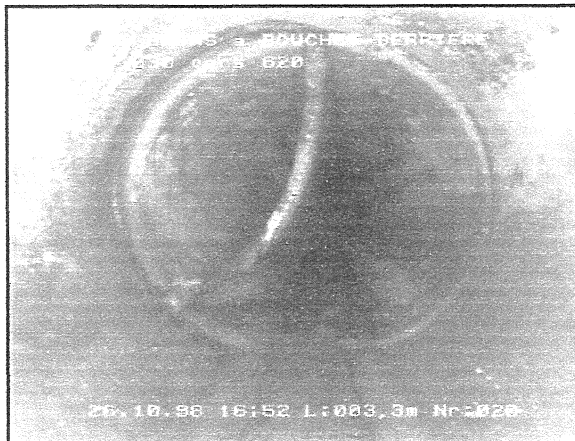
Distance Photo Vidéo
3.30 020

Remarque.; Joint caoutchouc apparent avec infiltration.

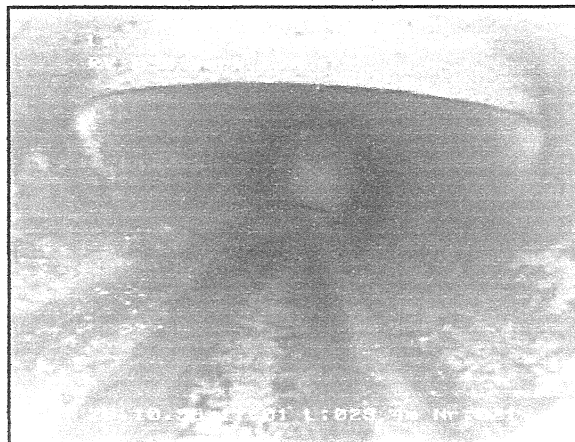
Distance Photo Vidéo
29.40 021

Importante ovalisation du tuyau; avec déformation du tuyau.

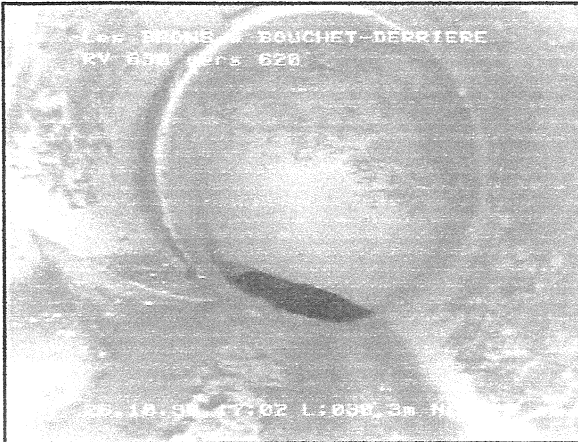
Distance Photo Vidéo
30.30 022

Remarque:; Tuyau fissuré; joint non étanche.

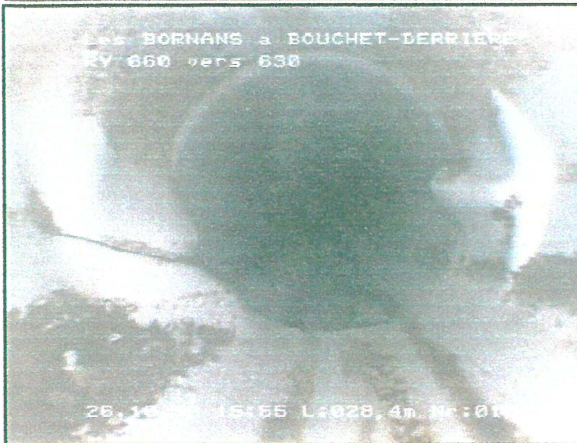
Distance Photo Vidéo
28.40 010

Remarque:; Tuyau fissuré et déformé au joint, certainement avec infiltration.

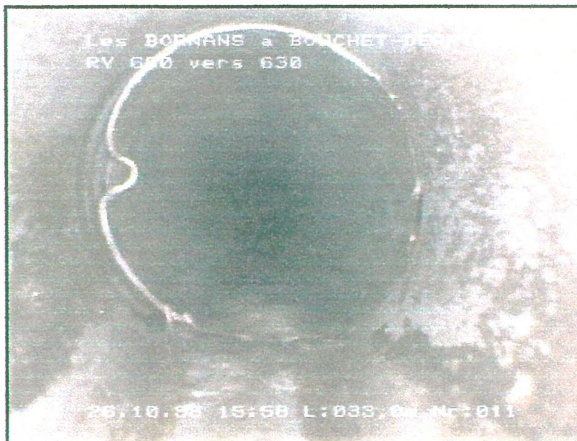
Distance Photo Vidéo
33.00 011

Remarque:; Joint déformé sans infiltration visible sur l'écran de contrôle.

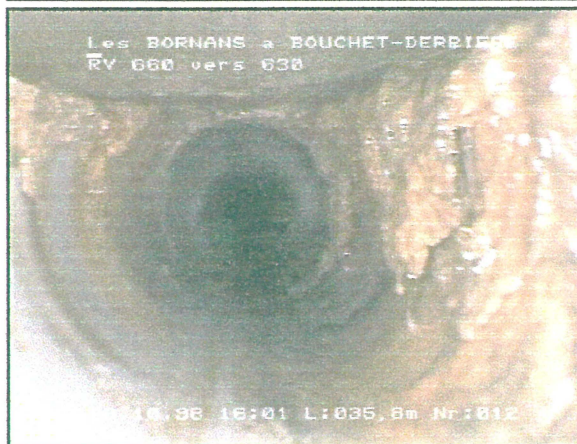
Distance Photo Vidéo
35.80 012

Regard de visite; n° 650 non étanche. Un branchement avec un léger écoulement continu d'eau claire.

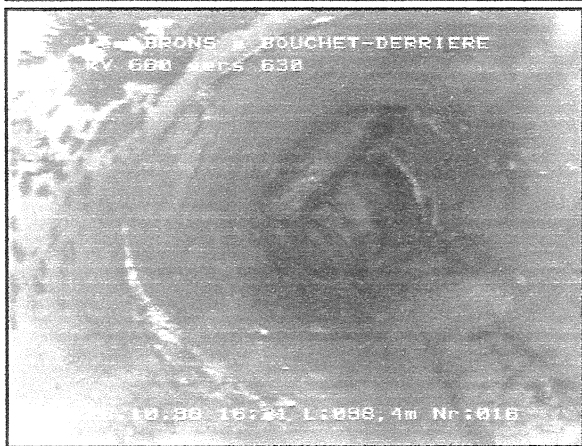
Distance Photo Vidéo
98.40 016

Fissure circulaire avec traces d'infiltrations

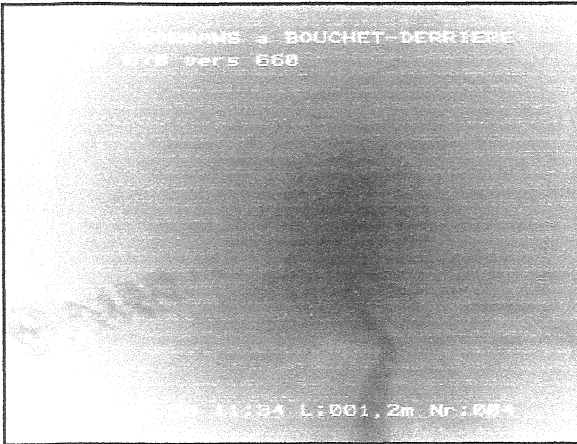
Distance Photo Vidéo
1.20 004

Fissure longitudinale; en radier.

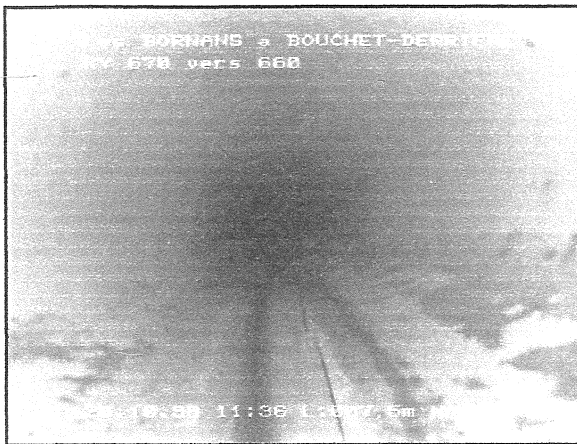
Distance Photo Vidéo
7.50 005

Fissure longitudinale; en radier.
