INSPECTION VIDEO DES CANALISATIONS SUITE ETUDE DIAGNOSTIQUE

Commune de COMBLOUX

**Chantiers : Lieux-dit
"LE THURAL" LE PESSAY" LA COTE"**

Objet: Contrôle Vidéo d'un réseau ancien

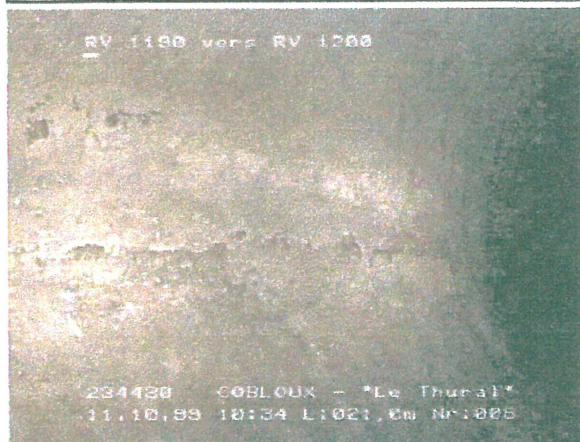
21.00 006

Fissure longitudinale; en radier.

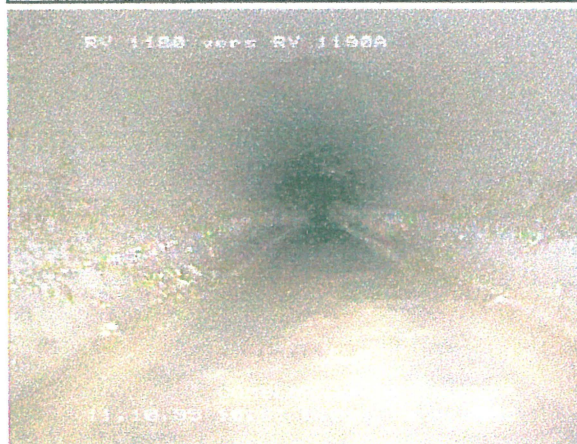
Distance Photo Vidéo
1.30 008

Remarque; Légère contre-pente.

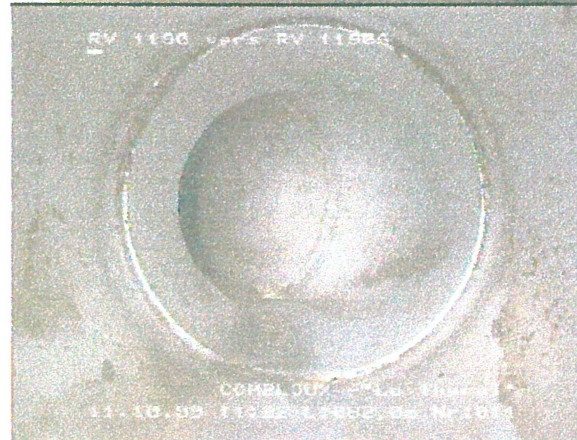
Distance Photo Vidéo
62.00 011

Remarque; Coude de branchement du chalet.

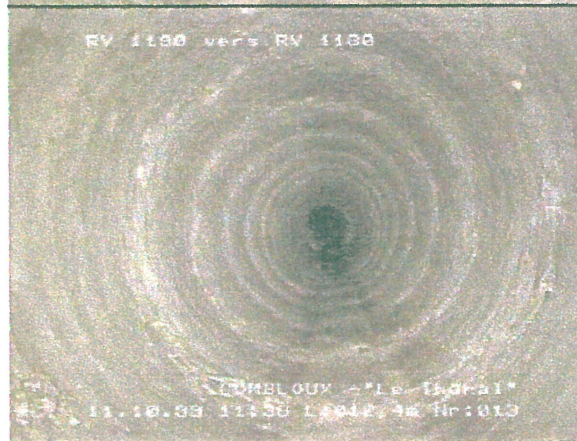
12.40 013

Multiples fissures circulaires et longitudinales avec déformation du tuyau

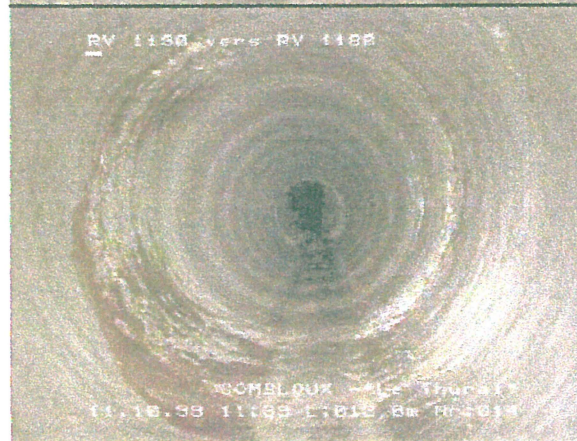
13.00 014

Fissure circulaire avec formation de concrétions calcaires

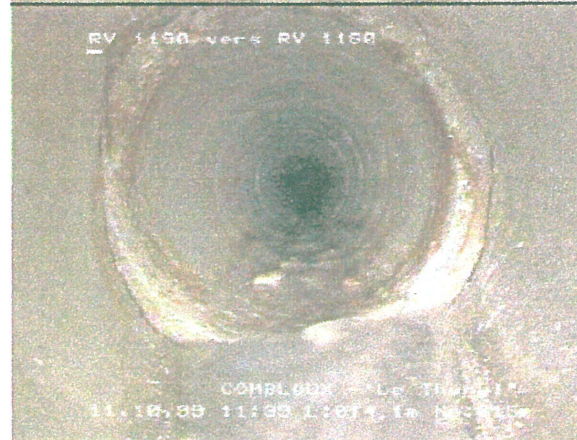
14.10 015

Infiltration au joint avec formation de concrétions calcaires

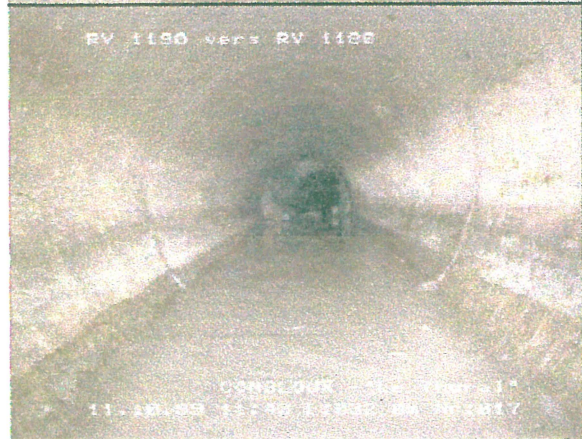
Distance Photo Vidéo
32.00 017

Contre-pente

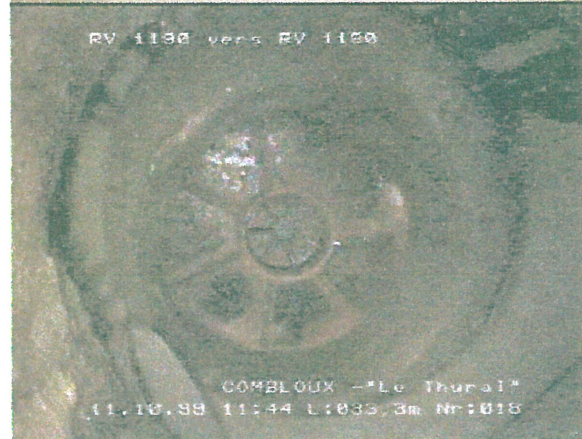
Distance Photo Vidéo
33.30 018

Regard de visite; n° 1180. Un branchement.
Mauvaise façon de la cunette; tampon de couverture non étanche.

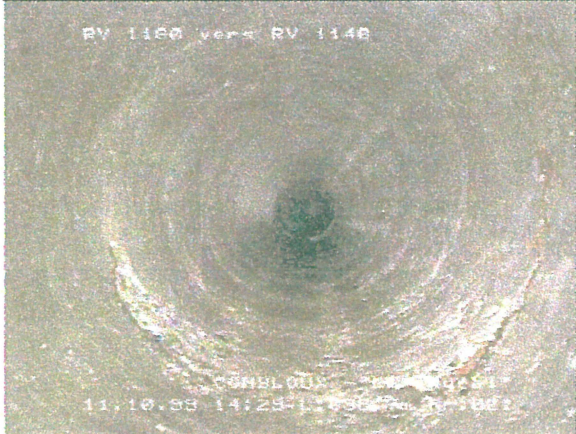
<p>Distance Photo Vidéo 38.70 021</p> <p>Fissure circulaire avec traces d'infiltrations</p>

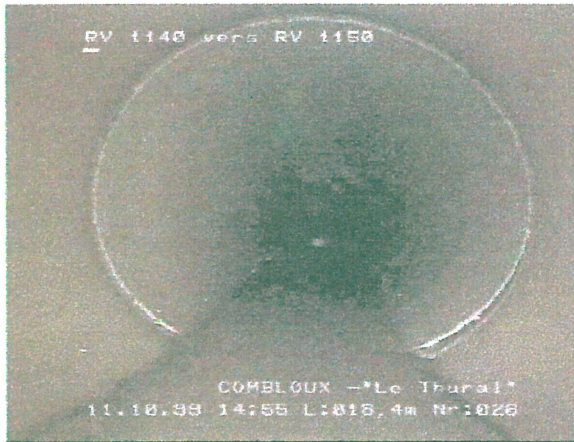
Distance Photo Vidéo
18.40 026

Fin de la contre-pente

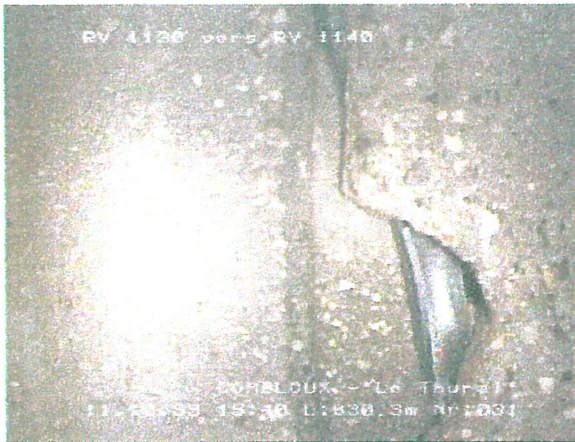
Distance Photo Vidéo
30.30 031

Remarque:; Joint non étanche.

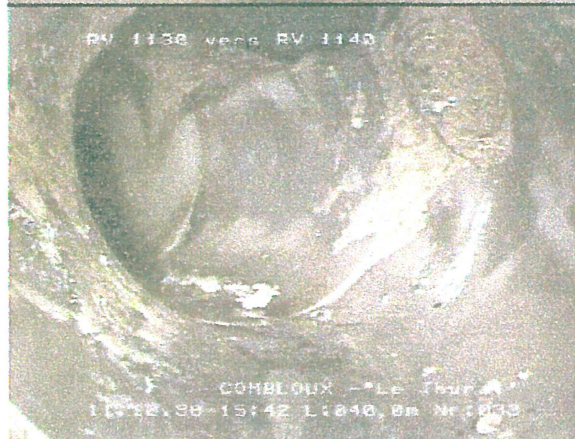
Distance Photo Vidéo
40.00 033

Remarque:; Arrivée dans le regard n° 1140.
Infiltration constante à la jonction tuyau regard.

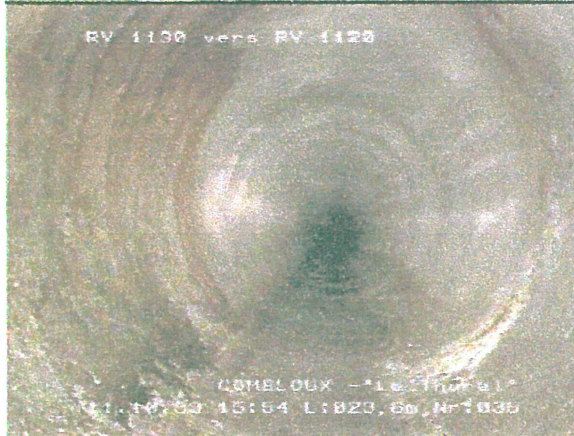
Distance Photo Vidéo
29.60 035

Fissure circulaire avec formation de concrétions calcaires

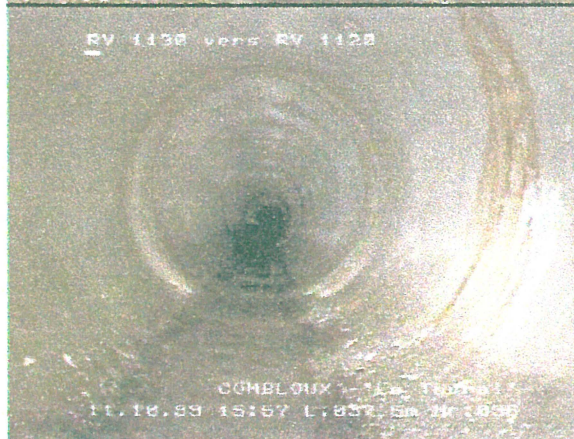
Distance Photo Vidéo
37.60 036

Fissure circulaires successives

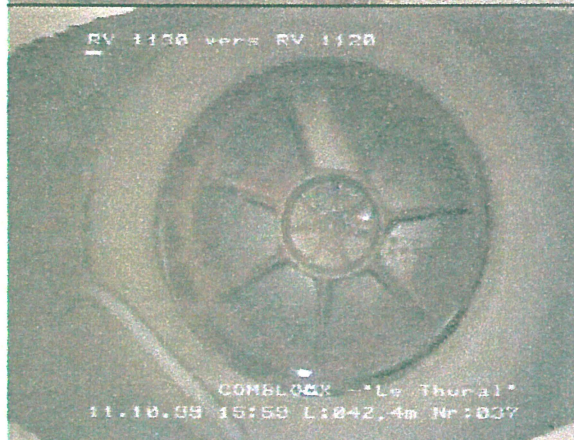
Distance Photo Vidéo
42.40 037

Regard de visite; n° 1120. Tampon de couverture non étanche.

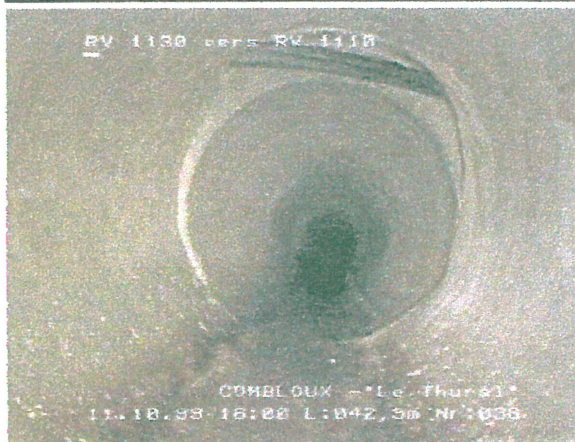
Distance Photo Vidéo
42.90 038

Remarque:; Joint caoutchouc apparent en voûte.

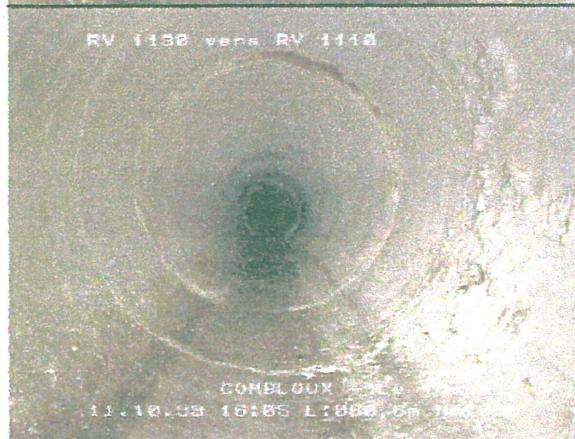
Distance Photo Vidéo
60.60 039

Fissure circulaires successives

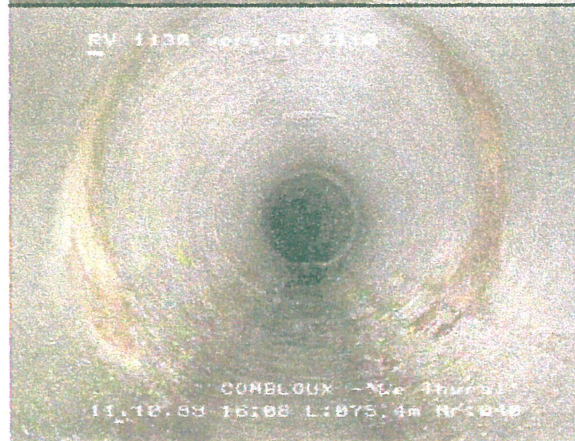
Distance Photo Vidéo
75.40 040

Fissure circulaire avec formation de concrétions calcaires

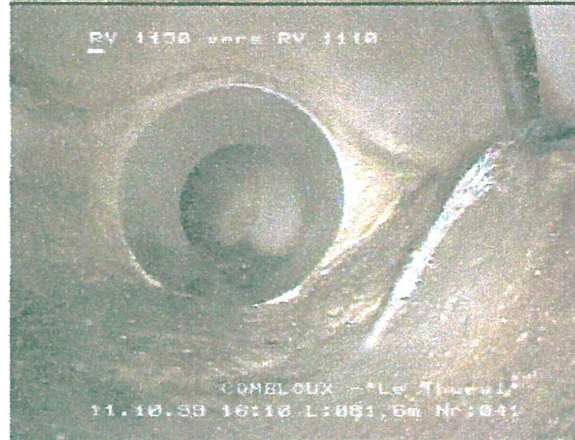
Distance Photo Vidéo
81.70 041

Regard de visite; n° 1110. Une arrivée d'antenne à droite.

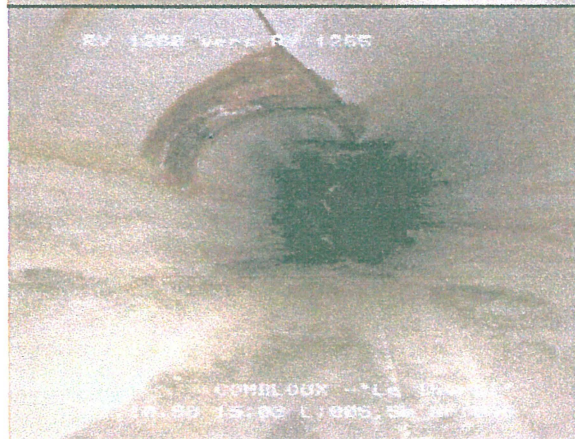
5.50 046

Remarque;; Structure du tuyau cassée en voûte avec infiltration.

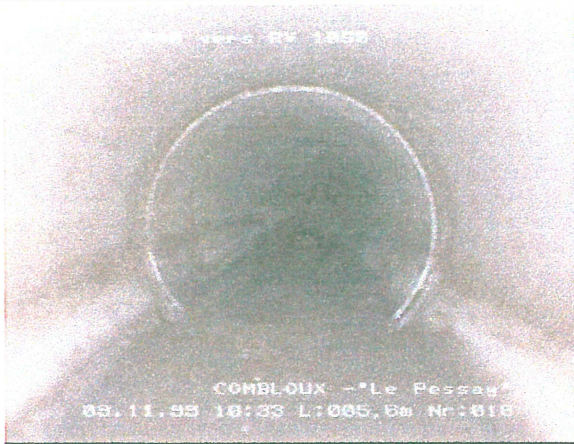
Distance Photo Vidéo
5.60 018

Remarque:; Légère contre-pente et ovalisation du tuyau.

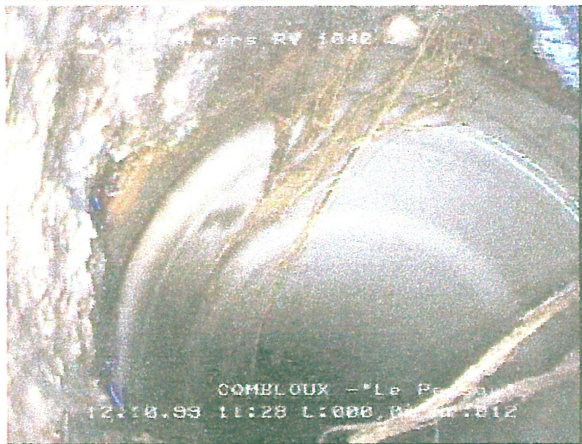
Distance Photo Vidéo
0.00 012

Regard de visite; n° 1070. Un branchement avec un très léger écoulement continu.

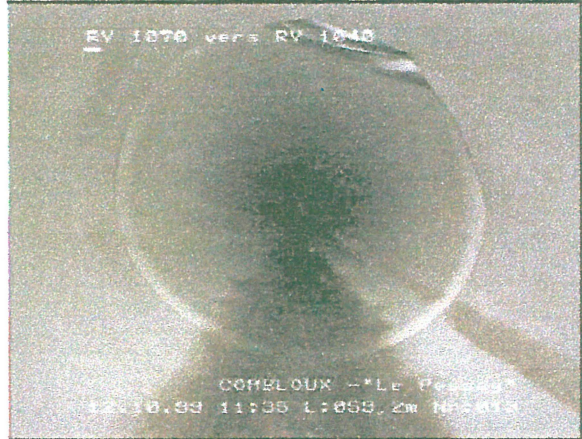
Distance Photo Vidéo
59.20 013

Remarque; Joint caoutchouc apparent en voûte.

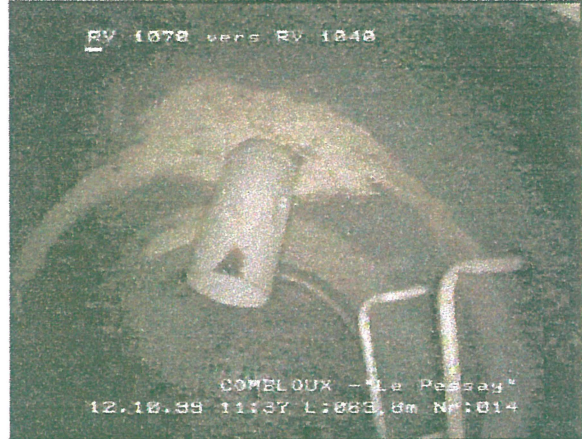
Distance Photo Vidéo
63.80 014

Regard de visite; n° 1060 non étanche; pénétration de racines. Un branchement avec un très léger écoulement continu.

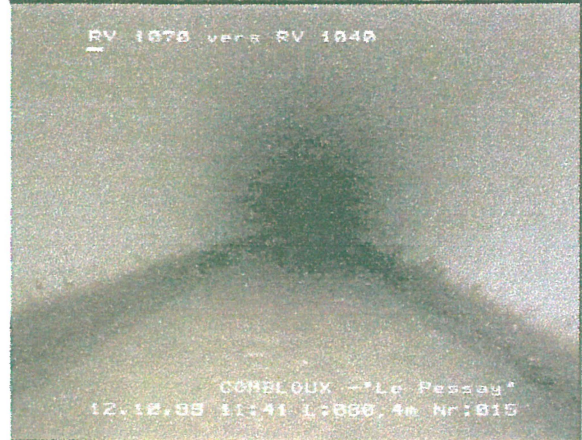
Distance Photo Vidéo
80.40 015

Contre-pente importante

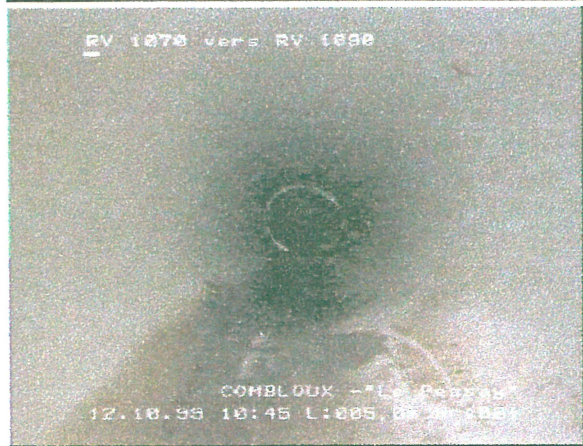
<p>RV 1070 vers RV 1080</p> <p>COMBLOUX --"Le Pessay"</p> <p>12.10.99 10:45 L:005,5m Nr:001</p>	<p>Distance Photo Vidéo 5.00 001</p> <p>Poinçonnements; en radier.</p>

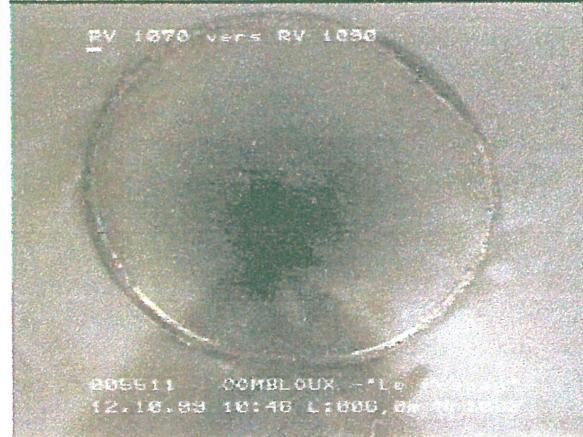
<p>RV 1070 vers RV 1080</p> <p>COMBLOUX --"Le Pessay"</p> <p>12.10.99 10:46 L:000,0m Nr:002</p>	<p>Distance Photo Vidéo 6.00 002</p> <p>Ovalisation des tuyaux; et joint caoutchouc pincé à 1h.</p>

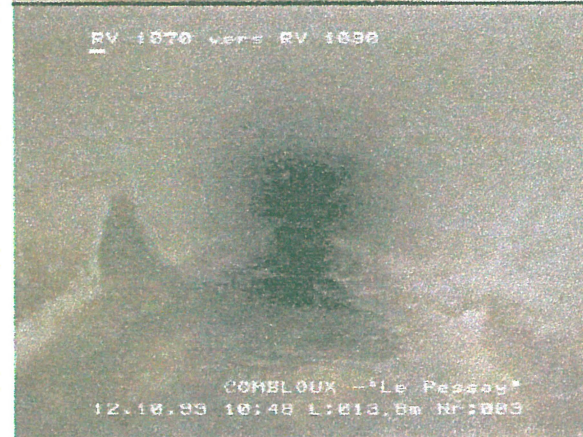
<p>RV 1070 vers RV 1080</p> <p>COMBLOUX --"Le Pessay"</p> <p>12.10.99 10:48 L:013,5m Nr:003</p>	<p>Distance Photo Vidéo 13.80 003</p> <p>Poinçonnements important</p>

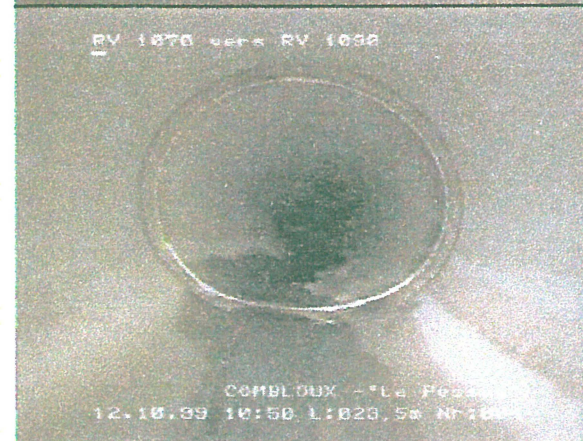
<p>RV 1070 vers RV 1080</p> <p>COMBLOUX --"Le Pessay"</p> <p>12.10.99 10:50 L:020,5m Nr:004</p>	<p>Distance Photo Vidéo 23.50 004</p> <p>Remarque; Cliché pour information de l'ovalisation des tuyaux.</p>

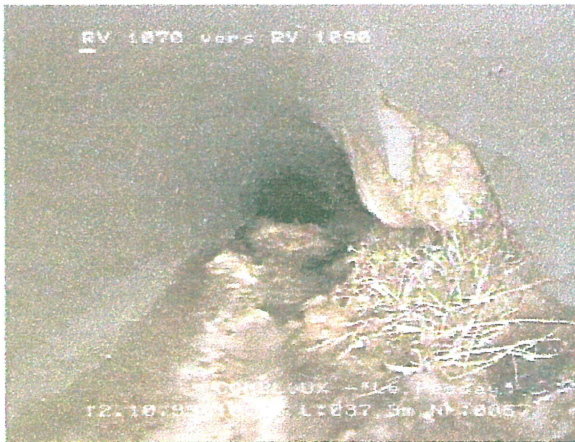
Distance Photo Vidéo
36.70 005

Remarque:; Structure du tuyau cassée avec pénétration de racines.

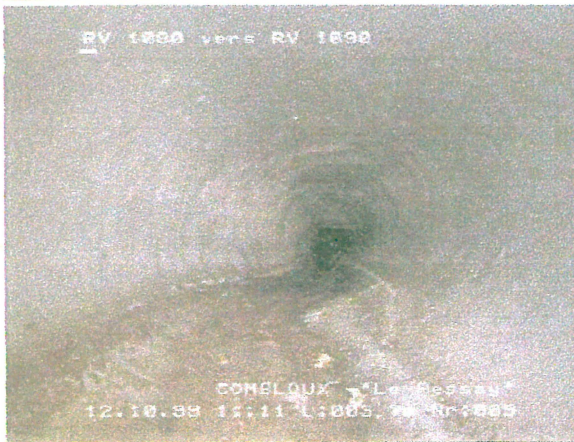
Distance Photo Vidéo
3.70 009

Poinçonnements important

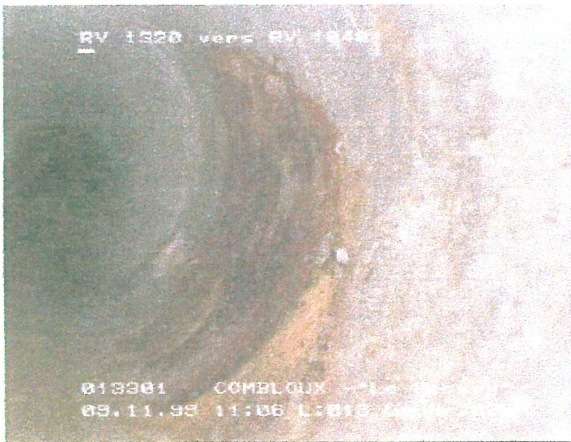
Distance Photo Vidéo
13.50 025

Remarque:; Tuyau fissuré à 2h avec infiltration et formation de concrétion calcaire.

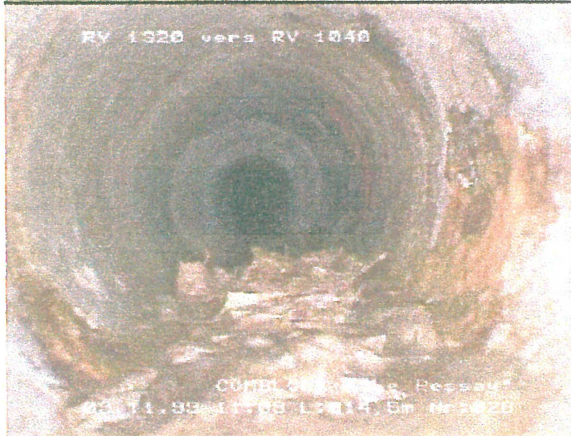
Distance Photo Vidéo
14.50 026

Remarque:; Tuyau dégradé avec formation de concrétion calcaire due à une infiltration.

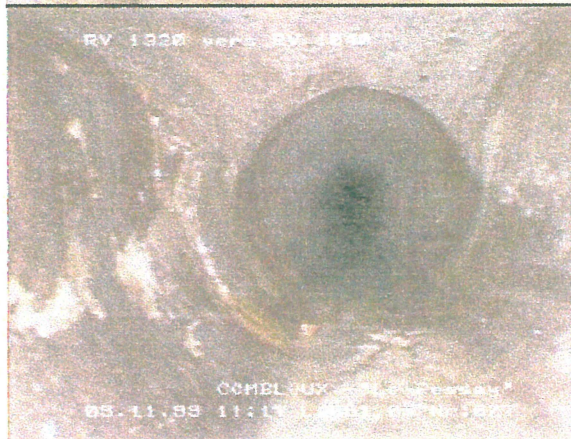
Distance Photo Vidéo
61.00 027

Regard de visite; n° 1300. Un branchement avec un écoulement continu d'eau claire.

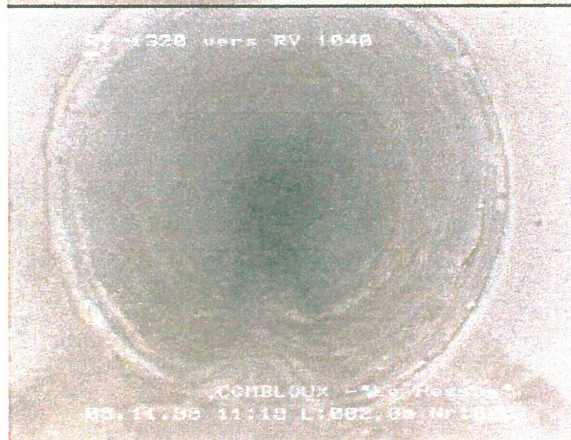
Distance Photo Vidéo
62.80 028

Fissure circulaires successives

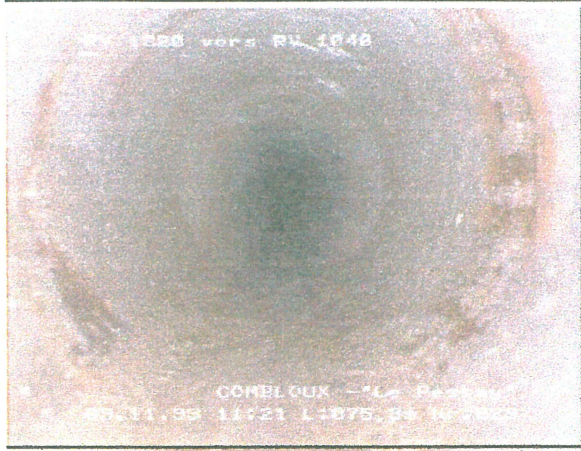
Distance Photo Vidéo
75.30 029

Remarque:; Parfois les tuyaux sont poreux et l'armature rouille.

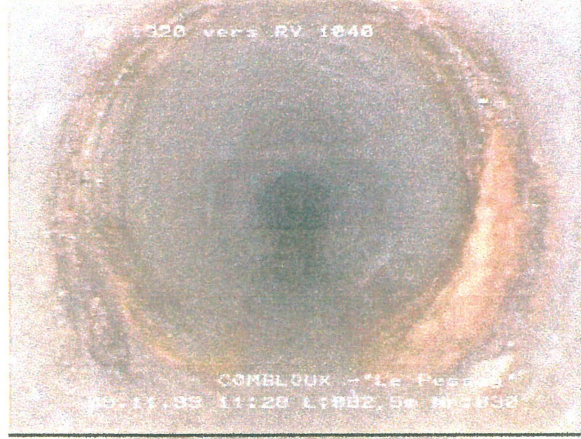
Distance Photo Vidéo
82.50 030

Fissure circu. avec formation de concrétions calcaires, infiltration visible

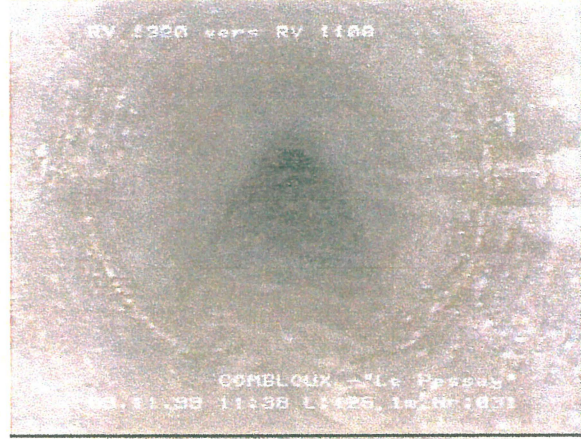
Distance Photo Vidéo
93.70 031

Micro-fissure circulaire avec trace d'infiltration

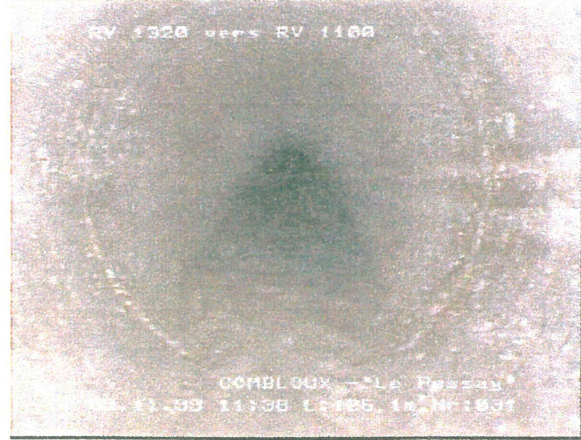
Distance Photo Vidéo
125.10 031

Fissure circulaire; et en aval ce cette cote, importante contre-pente.

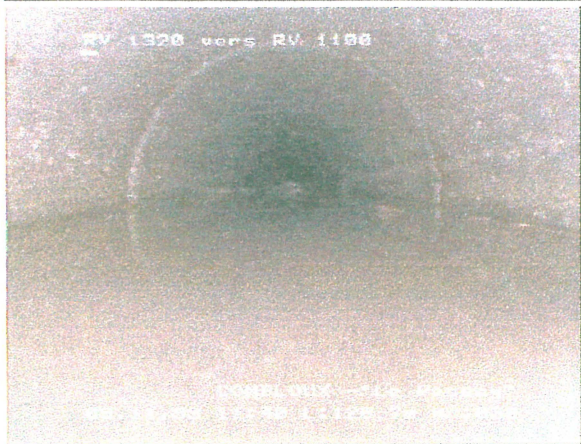
126.70 032

122.80	Micro-fissure circulaire avec trace d'infiltration
		123.40	Micro-fissure circulaire avec trace d'infiltration
031		125.10	Fissure circulaire; et en aval ce cette cote, importante contre-pente.
032		126.70	Caméra bloquée; Par d'important dépôt graveleux. Faire jonction à partir du regard de visite n° 1100.

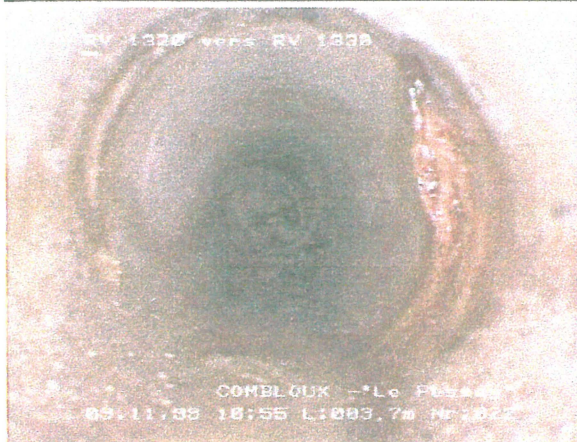
Distance Photo Vidéo
3.70 022

Infiltration au joint avec formation de concrétions calcaires

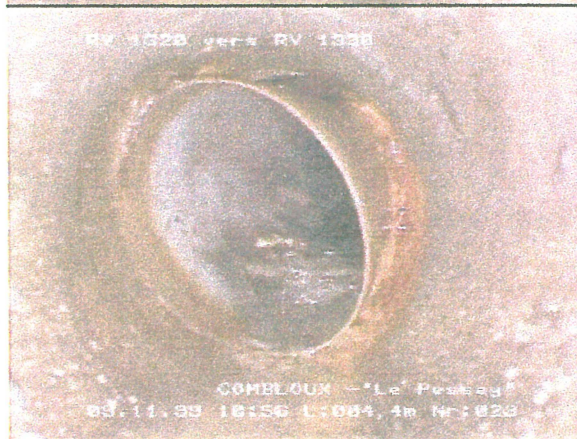
Distance Photo Vidéo
4.40 023

Remarque:; Raccord entre deux structures différentes (C-A & PVC) non étanche.

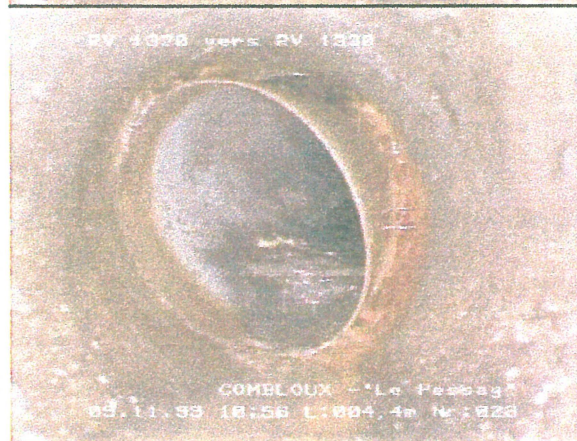
Distance Photo Vidéo
4.41 023

Remarque:; Infiltration constante avec formation de concrétions calcaires.

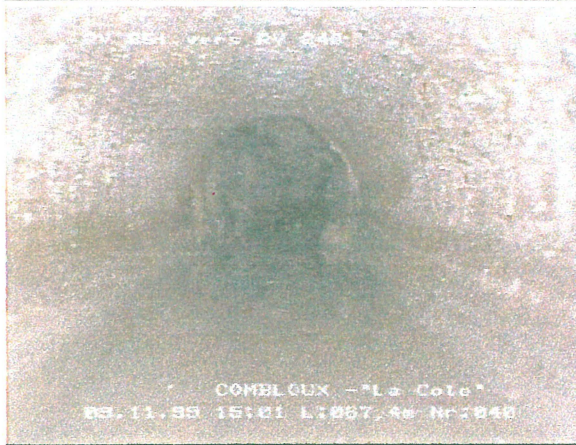
Distance Photo Vidéo
67.40 040

Contre-pente

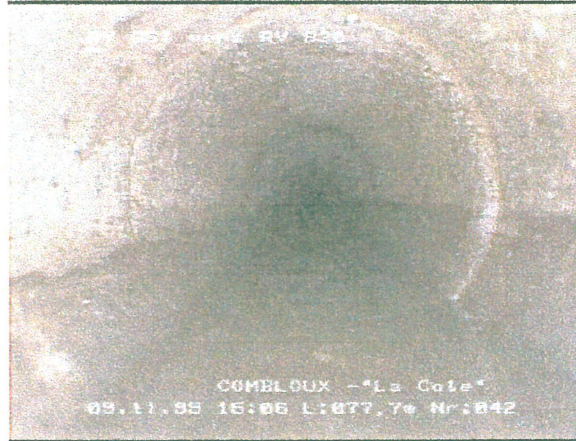
Distance Photo Vidéo
77.70 042

Contre-pente

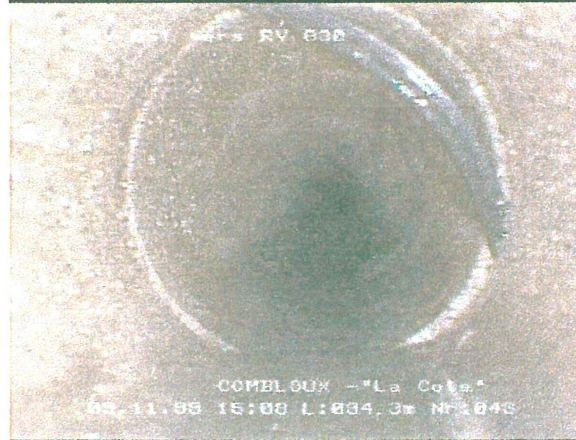
Distance Photo Vidéo
94.30 043

Remarque; Joint caoutchouc apparent avec infiltration visible.

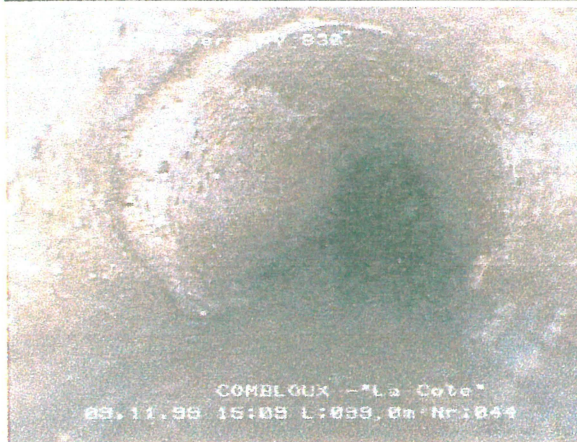
Distance Photo Vidéo
99.00 044

Changement de direction à droite au joint; et contre-pente.

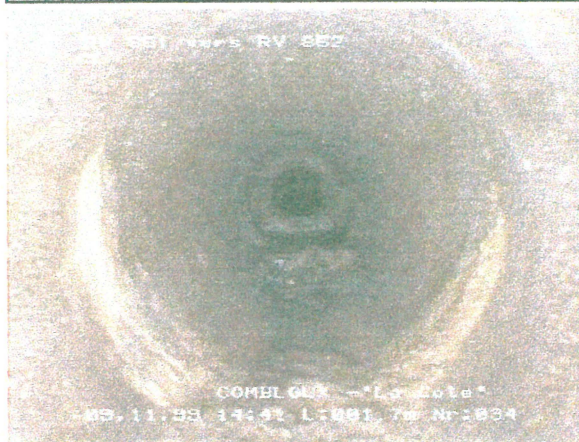
1.70 034

Fissure circulaire avec formation de concrétions calcaires

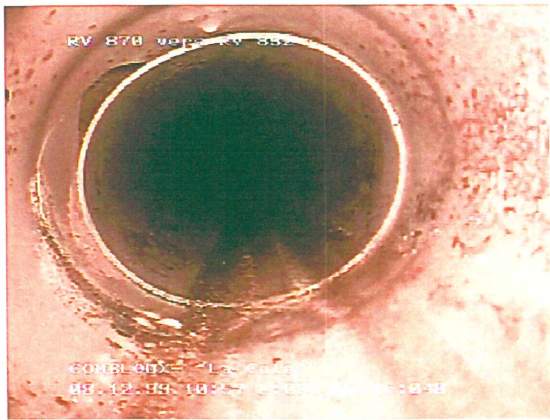
Distance Photo Vidéo
1.00 049

Fissure circulaire; juste avant le joint. Ovalisation des tuyaux.

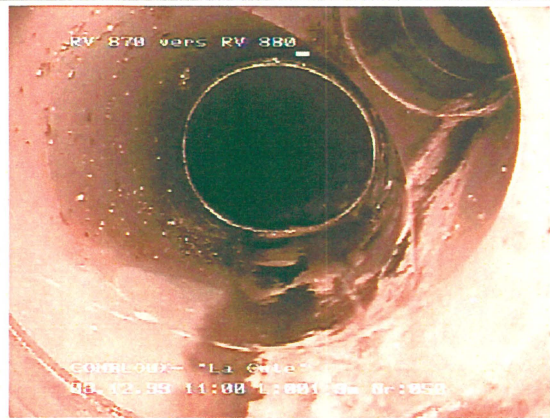
Distance Photo Vidéo
1.90 050

Branchement par clips à droite
