COMMUNE DE MURINAIS

SCHEMA DIRECTEUR DE L'ALIMENTATION EN EAU POTABLE

Prédiagnostic des ouvrages

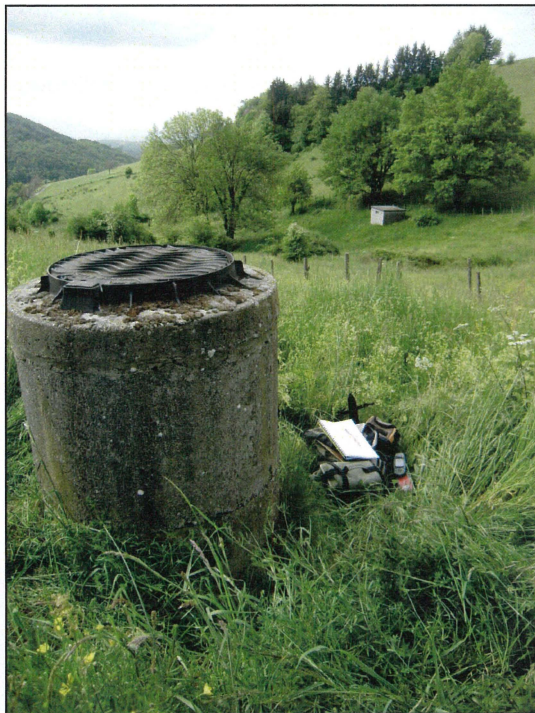
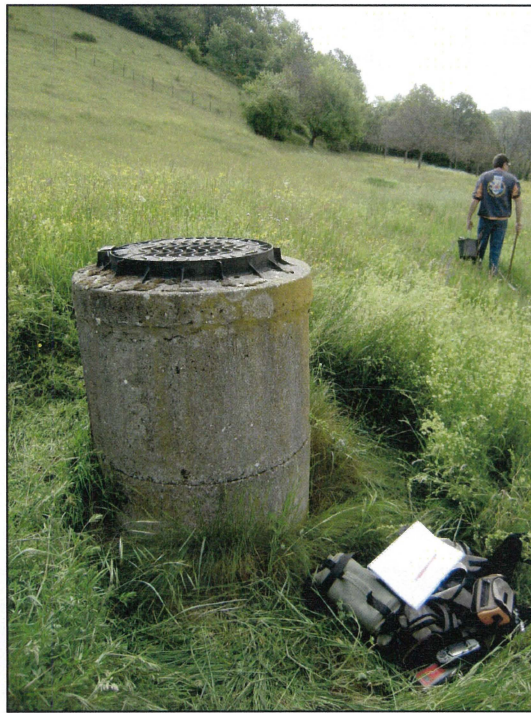
- ◆ Le périmètre de protection immédiate est clos.
- ◆ Regard profond (4,15 m)
- ◆ Arrivées et départ invisibles (absence de crépine ?)
- ◆ Absence d'échelle
- ◆ Tampon non étanche, non verrouillable et absence d'aération
- ◆ Absence de bac de pieds secs
- ◆ Absence de bonde de surverse
- ◆ A nettoyer (présence de racines)

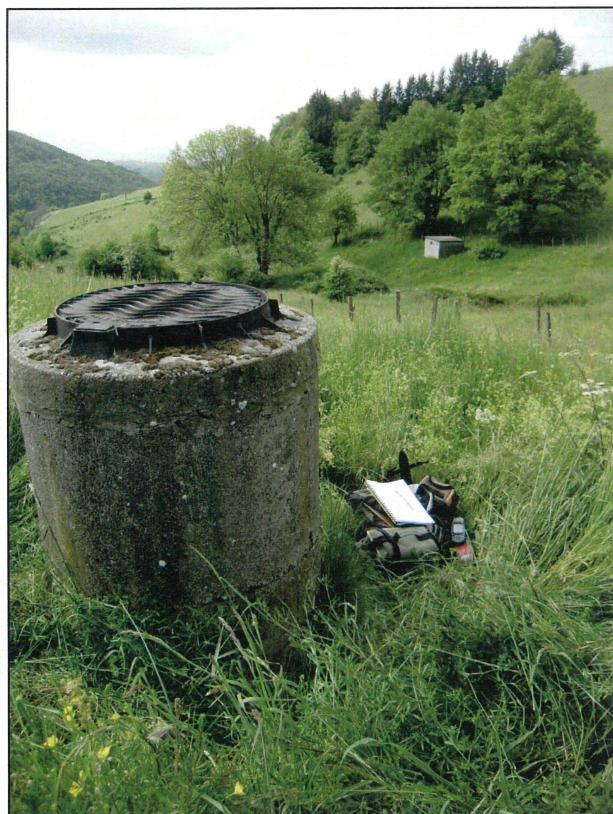
- ◆ Le périmètre de protection immédiate est clos.
- ◆ Regard profond (5,09 m)
- ◆ Arrivées et départ invisibles (absence de crépine ?)
- ◆ Absence d'échelle
- ◆ Tampon non étanche, non verrouillable et absence d'aération
- ◆ Absence de bac de pieds secs
- ◆ Absence de bonde de surverse
- ◆ A nettoyer

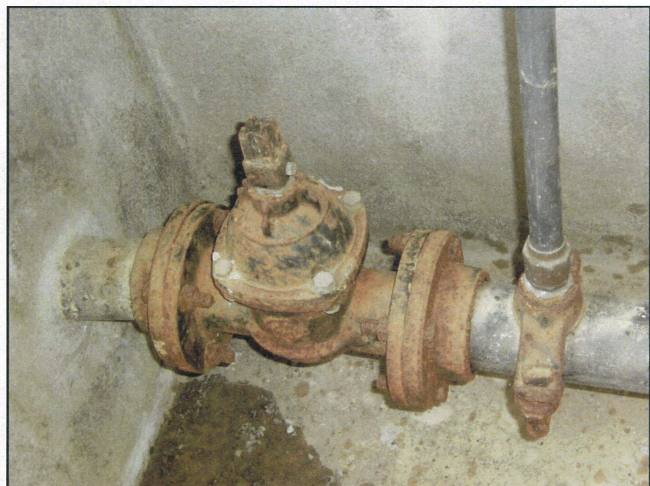
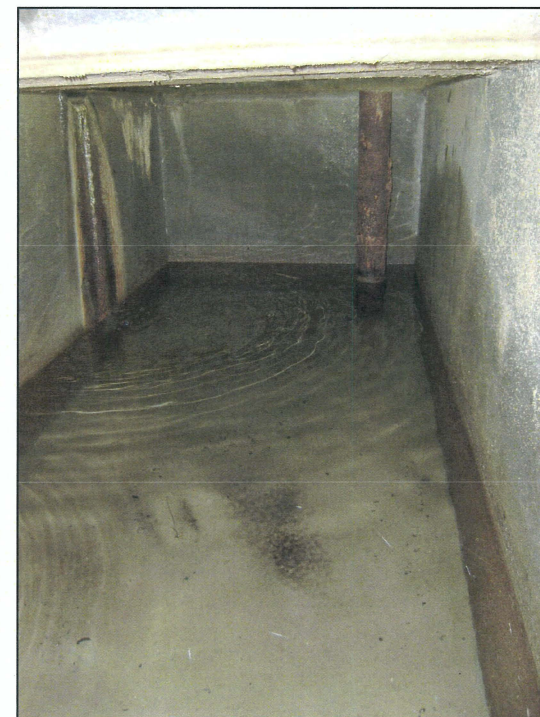
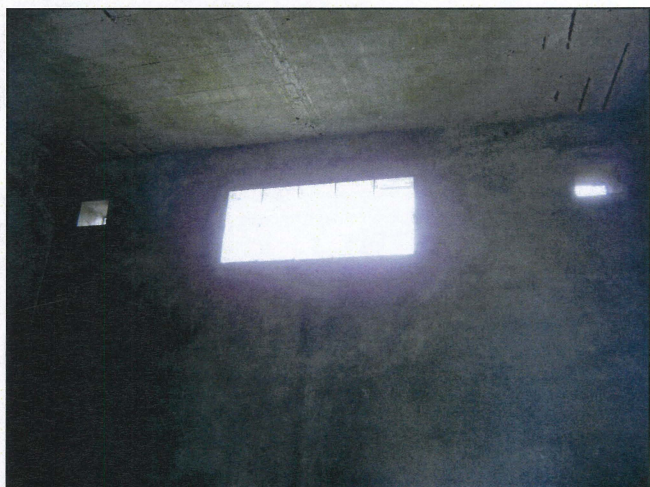
**Chambre de réunion
de Champ Fleurat**
X = 833,379 km
Y = 2 029,915 km
Z = 613 m

- ◆ Aérations haute et basse existantes
- ◆ Armatures visibles par endroit au plafond
- ◆ Présence de mousses dans l'ouvrage : fenêtre à obturer

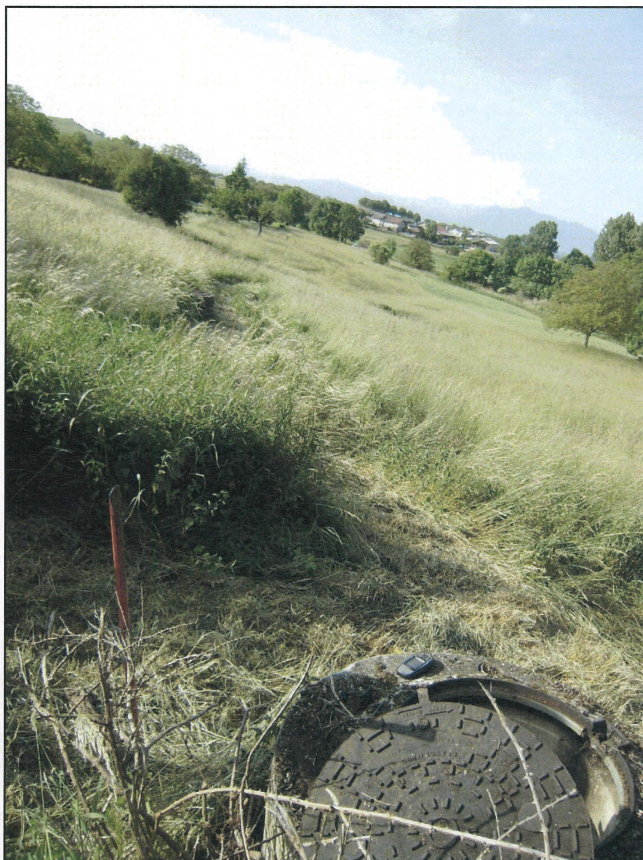
Captage 6 du Vivier
X = 833,770 km
Y = 2 027,929 km
Z = 483 m

- ◆ Absence de clôture pour le périmètre de protection immédiate
- ◆ Absence d'échelle
- ◆ Absence de crépine
- ◆ Absence de bac de pieds secs
- ◆ Absence de bonde de surverse
- ◆ Tampon non étanche, non verrouillable et absence d'aération

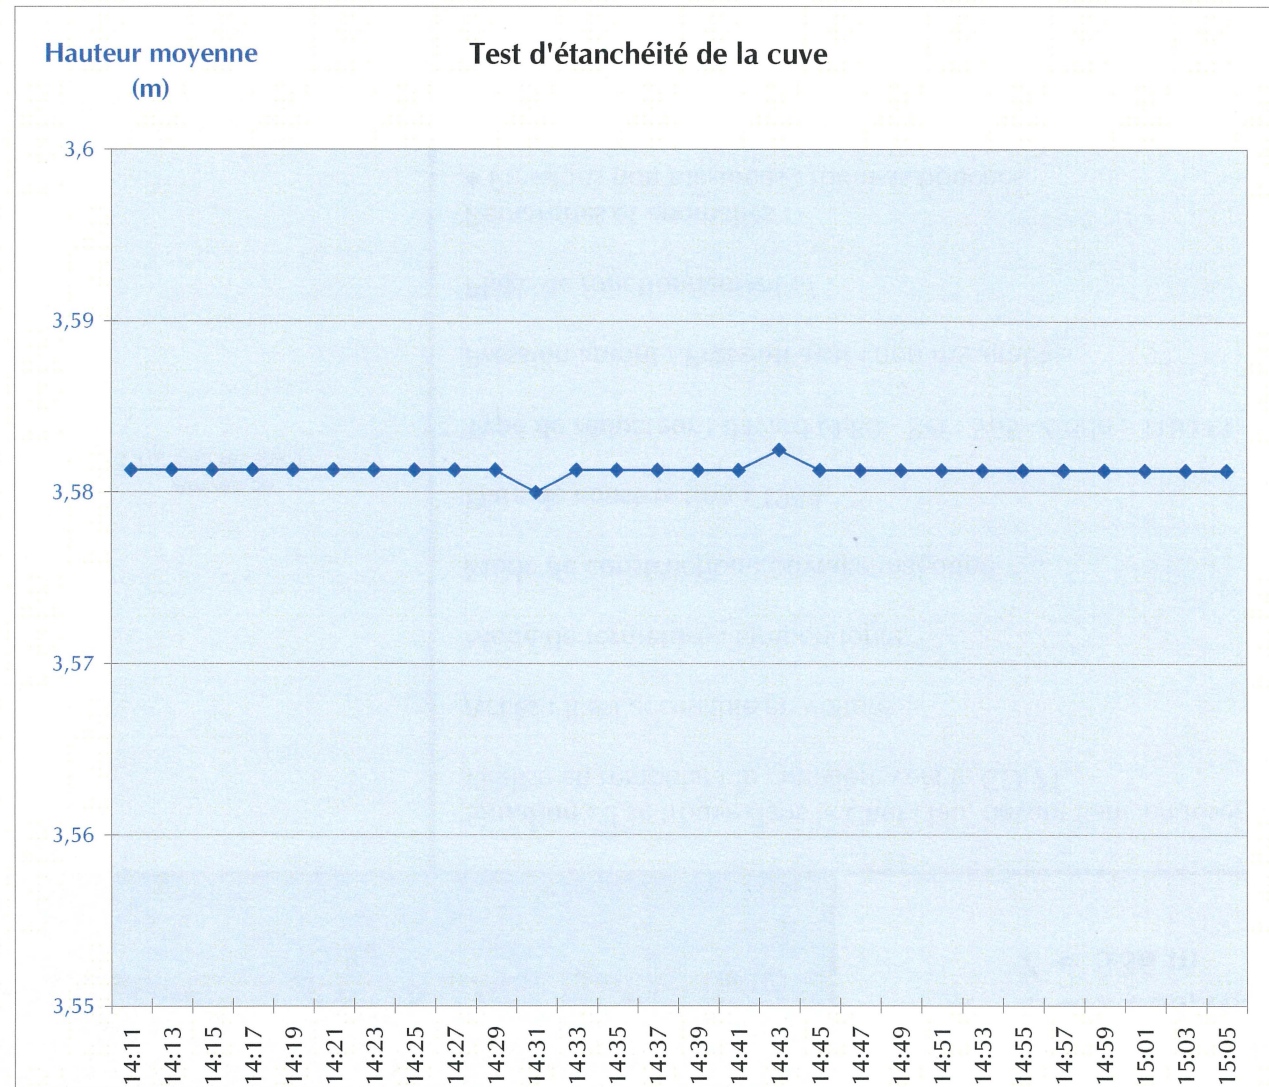
Réservoir des AYERS

Test d'étanchéité concluant.

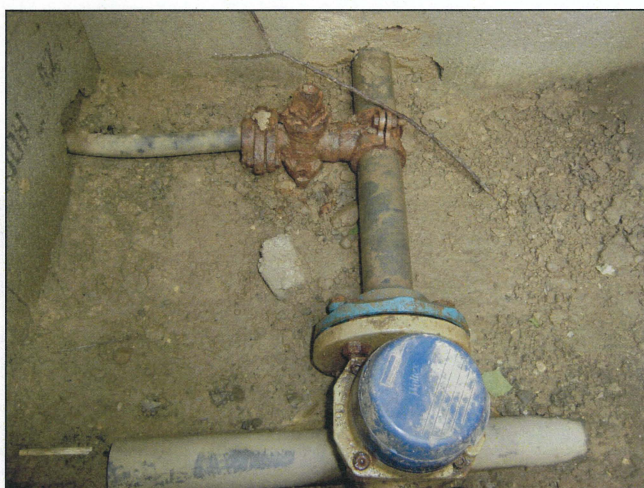
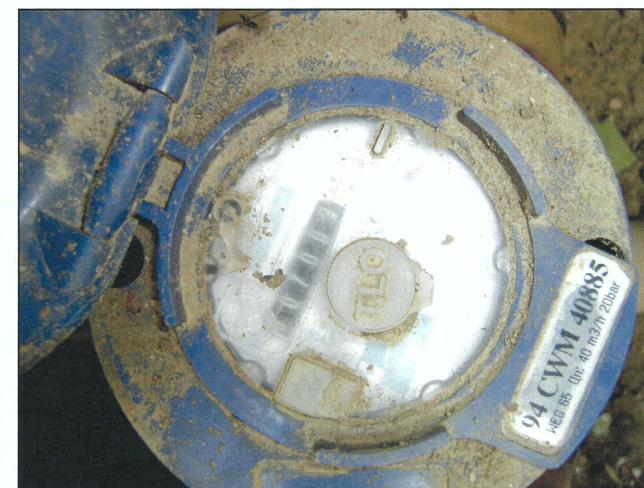
- Compteur de marque Schlumberger Woltex de 1994
- Index : 386 m³
- Diamètre 65 mm
- Réf : 94OWM40885
- Index : 7 009 m³
- La longueur droite amont du compteur n'est pas respectée. Un stabilisateur d'écoulement de type S3-D devrait être installé pour que l'appareil fonctionne dans des conditions optimales.
