NOM DE L'OUVRAGE : BASSIN DE RETENTION DE LUBAC

Type d'ouvrage : BASSIN D'INFILTRATION

Commune de : LUBAC Date de la visite : 31/01/2024

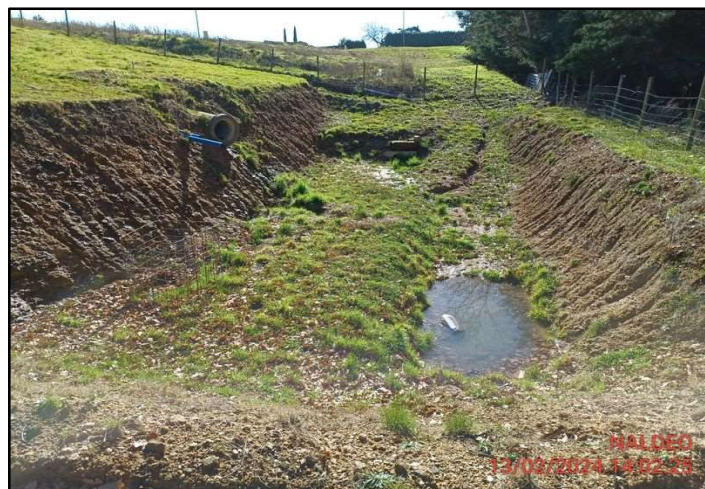
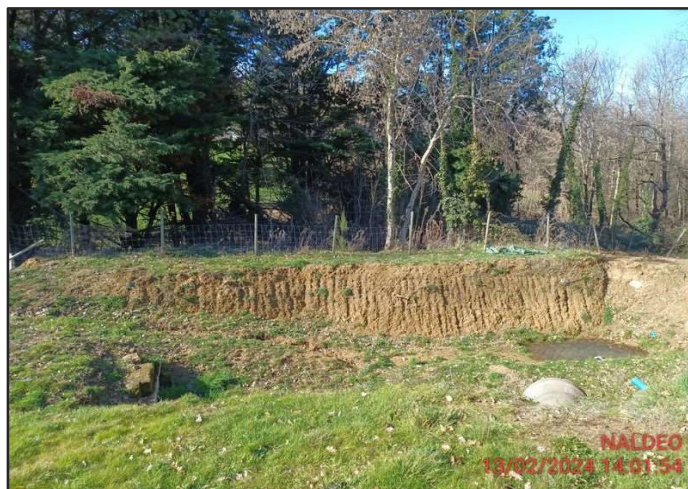
PHOTO GENERAL DE L'OUVRAGE

Il s'agit d'un bassin de rétention nouvellement creusé suite à la mise en place d'un réseau eaux pluviales sur le groupement de parcelles situées en amont. Ce bassin a été créé dans le cadre de l'aménagement d'un lotissement privé.
Un dégrilleur est positionné contre un talus au fond du bassin, sans conduite de départ apparente.
