## NOM DE L'OUVRAGE : Station d'épuration de Lemps Village

Station d'épuration de type filtres plantés de roseaux

LEMPES

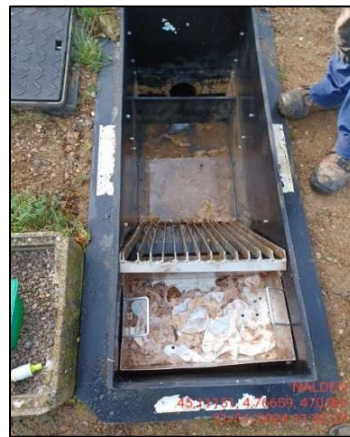
Un déversoir d'orage est situé en amont de la STEP sous forme d'une lame déversante située dans un regard en parallèle de la cunette.  
Présence importante de lingettes sur le dégrilleur situé en entrée de STEP

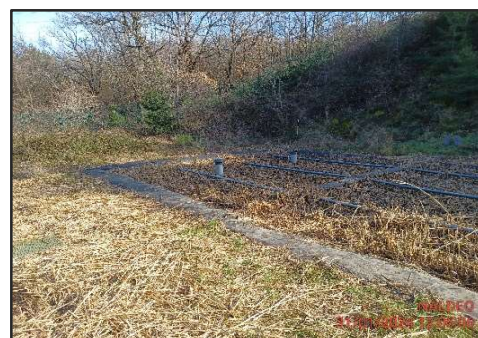
Remarques: vérifier le colmatage

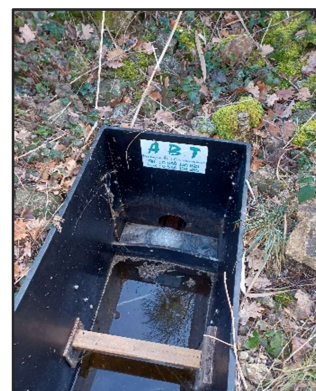
Type	canal en V
Marque	ABT
Références	échelle débit
Débitmètre	/
Sonde	/
Etat	Bon
Entretien	
Sécurité	plaque en inox
Remarque	renfort en bois pour soutenir le dispositif

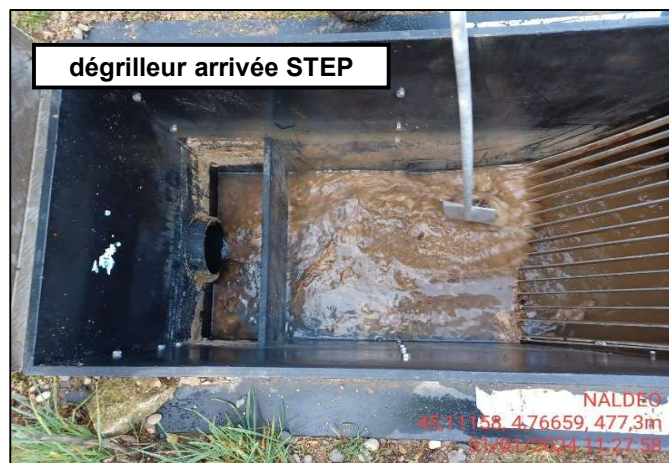
- Arrivées importantes d'eaux claires par temps sec
- Colmatage important
- Présence de dépôts (lingettes, papiers..) sur le dégrilleur d'arrivée de STEP, le canal monte rapidement en charge.
- Plus d'alternance entre les bassins: l'exploitant nous indique que cela n'a plus d'utilité et que la totalité des effluents partent dans le deuxième bassin.
- En période de temps sec: 8 à 10 bâchées sont deversés chaque jour, lors d'épisodes pluvieux, 150 bâchées voire plus sont déversées.
- Le plancher est constitué de bioblocs, afin d'aérer le massif, mais le sol est constitué de granulats avec un indice calcaire trop important.

dégrilleur arrivée STEP

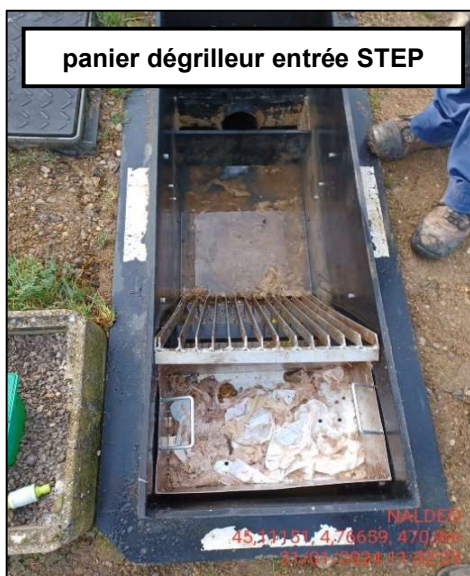
panier dégrilleur entrée STEP

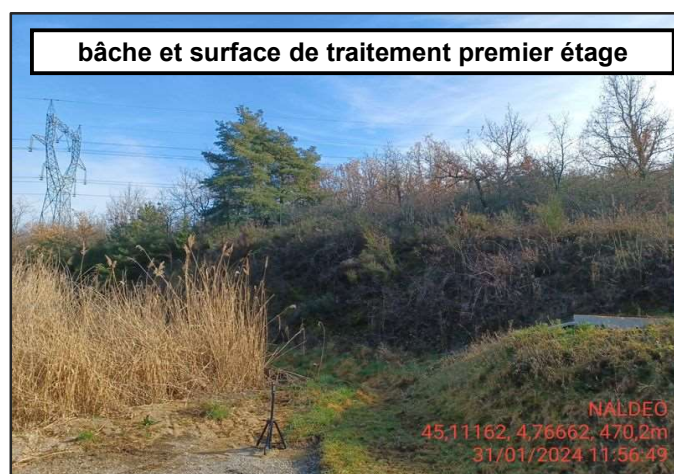
remarques de l'exploitant: pas d'alternance des lits, débordement et colmatage très importants.  
Les roseaux n'ont pas été fauchés depuis 3 ans.  
La bâche est en mauvais état.  
Le plancher des filtres est constitué de bioblocs, pour parfaire l'aération du massif

bâche et surface de traitement premier étage

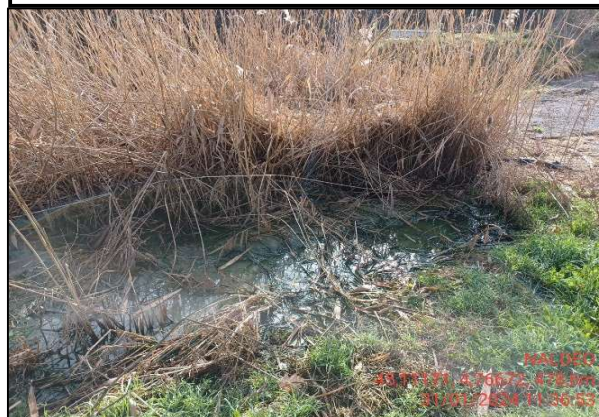
filtre premier étage

Colmatage des filtres du 1er étage et débordement

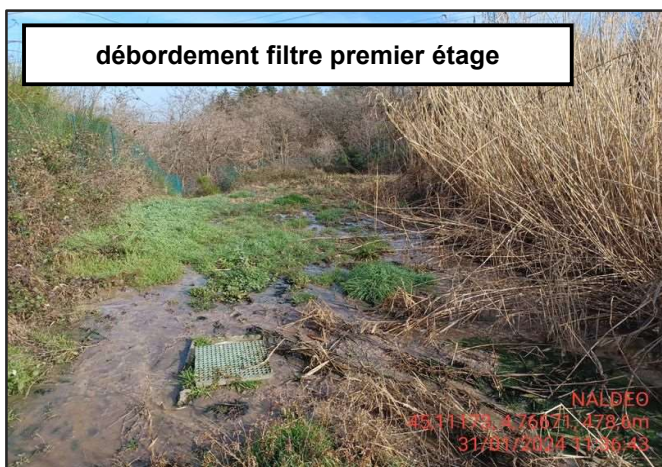
débordement filtre premier étage

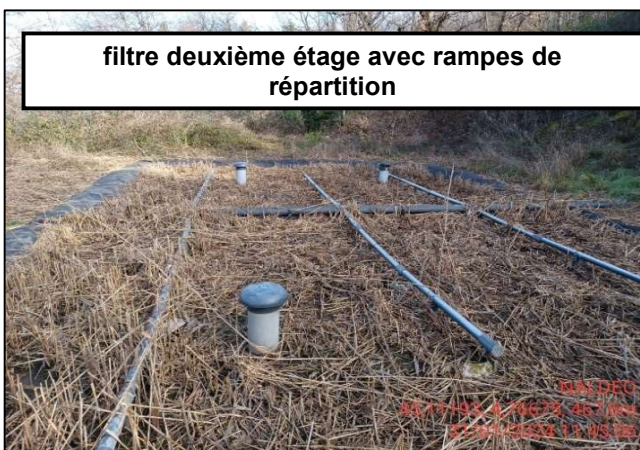
filtre deuxième étage avec  
rampes de  
répartition
