## NOM DE L'OUVRAGE : Station d'épuration de Poulynx

Station d'épuration de type filtres plantés de roseaux

LEMPES

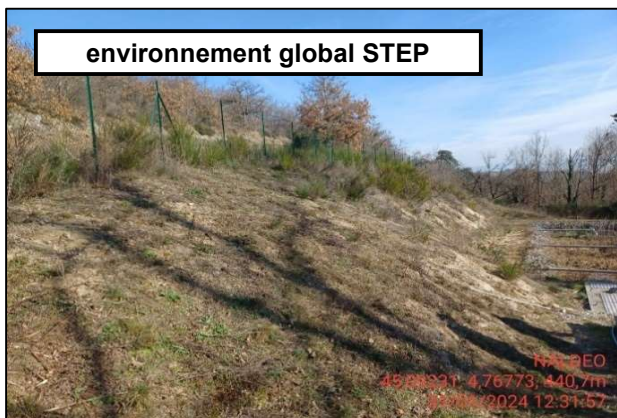
environnement global STEP

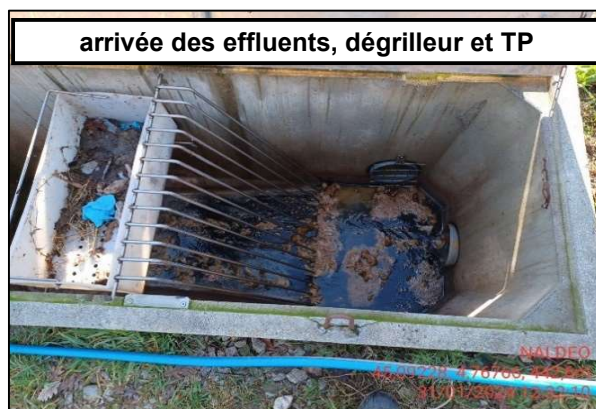
Fonctionnement	Mécanique/ Manuel
Asservissement	Arrivée gravitaire
Etat	Bon/ Présence importante de lingettes
Entretien	Bon
Sécurité	Plaque inox

Arrivée importante de lingettes qui peuvent entrainer le fonctionnement du trop-plein du dégrilleur assez rapidement

arrivée des effluents, dégrilleur et TP

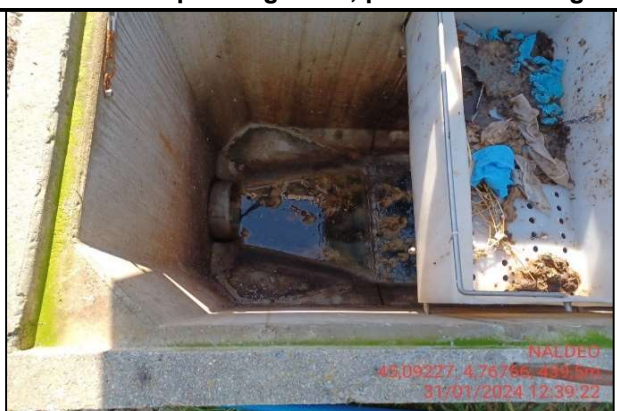
Conduite départ dégrilleur, panier de stockage

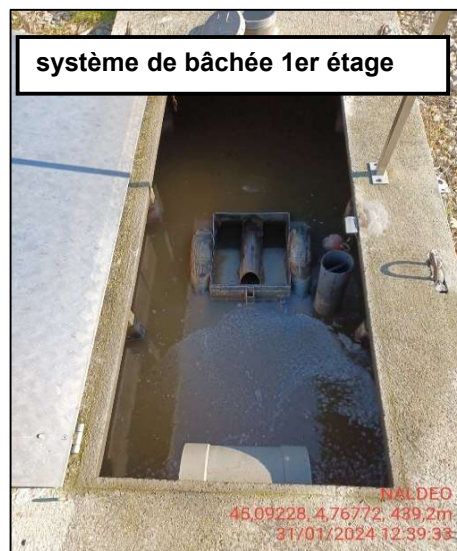
Volume de Bâchée	0,96 m <sup>3</sup>
Débit de fonctionnement	45 m <sup>3</sup> /h
Etat	Bon/ charnière cassée sur capot
Entretien	Bon
Sécurité	capot inox

système de bâchée 1er étage

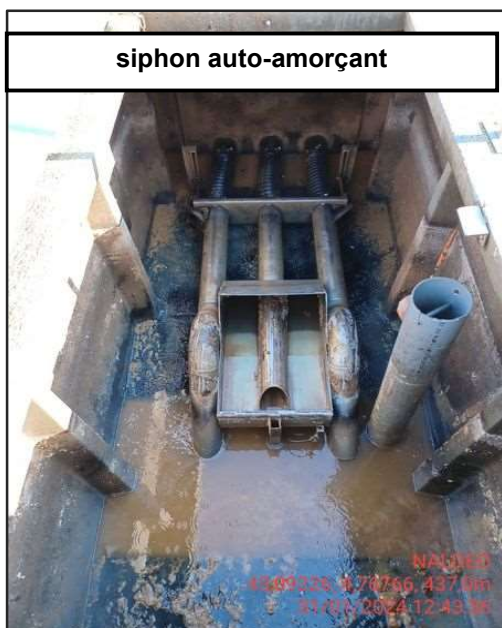
siphon auto-amorçant

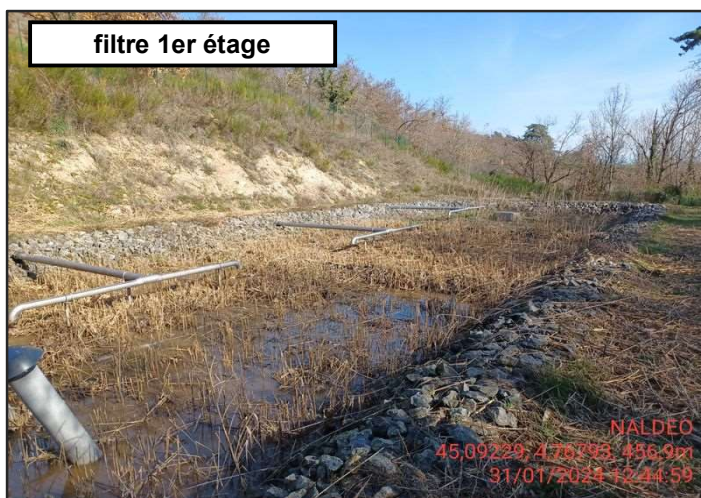
filtre 1er étage
