NOM DE L'OUVRAGE : PR MASTROU

POSTE DE REFOULEMENT

SAINT JEAN DE MUZOLS

31/01/2024

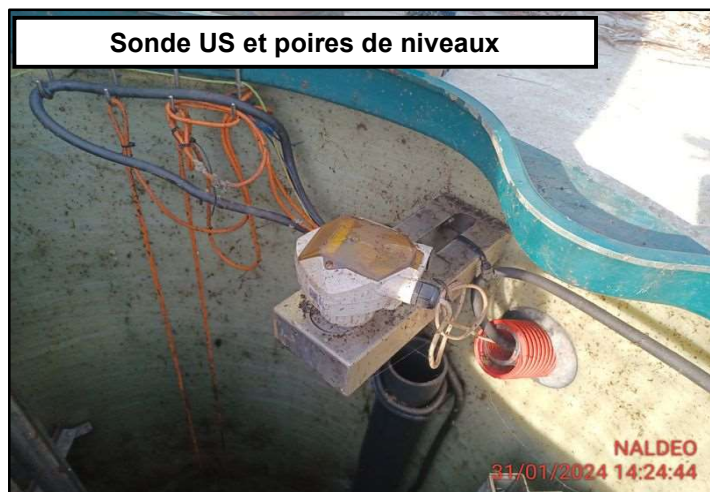
Sonde US et poires de niveaux

Commentaire : poire de niveau haut positionné à l'altitude du déversement du D.O positionné en amont. Le déclenchement de cette poire permet d'informer Arche Agglo sur les déversements au D.O.
