NOM DE L'OUVRAGE : PR Tuilière

POSTE DE REFOULEMENT

LEMPES

31/01/2024

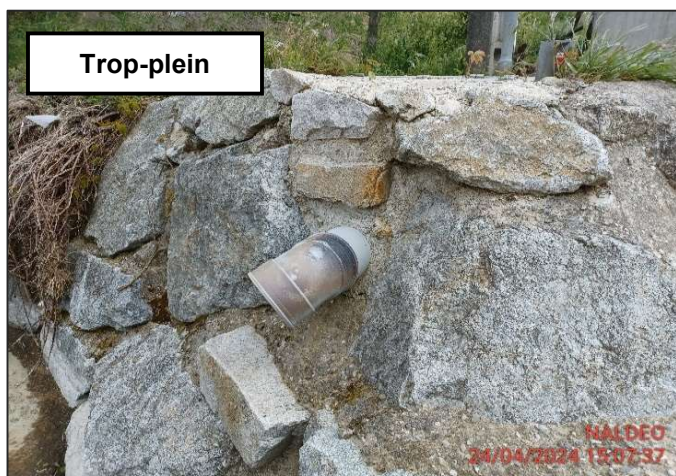
Trop-plein

Commentaire :diamètre du trop plein: 200mm, en PVC

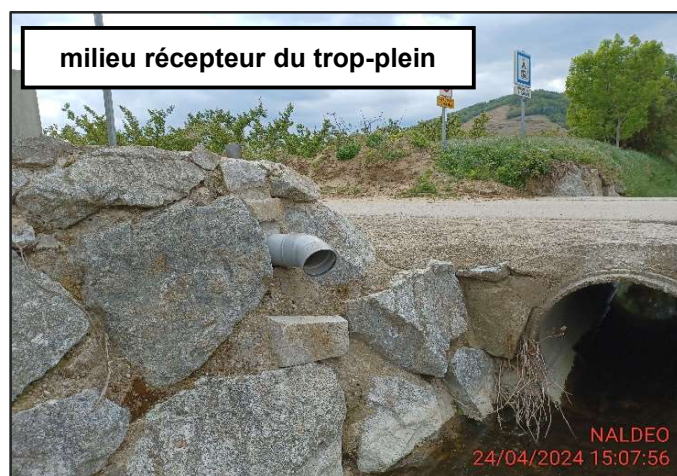
milieu récepteur du trop-plein

Le trop-plein du Poste de refoulement se rejette dans la Tuilière.

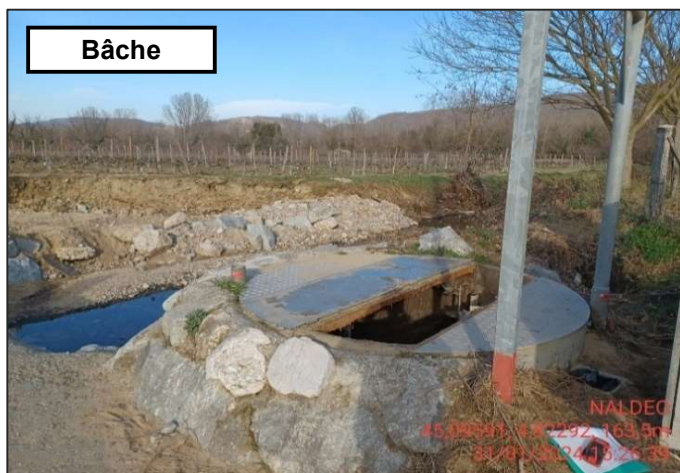
Bâche

-intérieur du PR vétuste et sale.

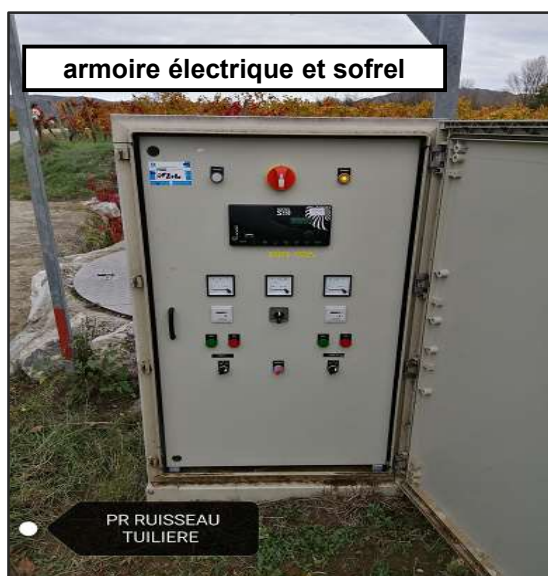
armoire électrique et sofrel

Présence d'une armoire électrique :	<input checked="" type="checkbox"/> OUI	<input type="checkbox"/> NON	Présence d'une armoire électrique : OUI
Etat de l'armoire électrique :	BON		Armoire verrouillée
