NOM DE L'OUVRAGE :PR N86	Charge amont : 10 EH
--------------------------	----------------------

Type d'ouvrage :	POSTE DE REFOULEMENT
------------------	----------------------

Commune de :	LEMPS	Date de la visite:	31/01/2024
Adresse :	Quartier de la Tuilière 07610 LEMPS		
X terrain :	843037.7	Référentiel :	Lambert 93
Y terrain :	6446074.6	Origine Coord. :	SIG
Z terrain :	123	Précision :	A

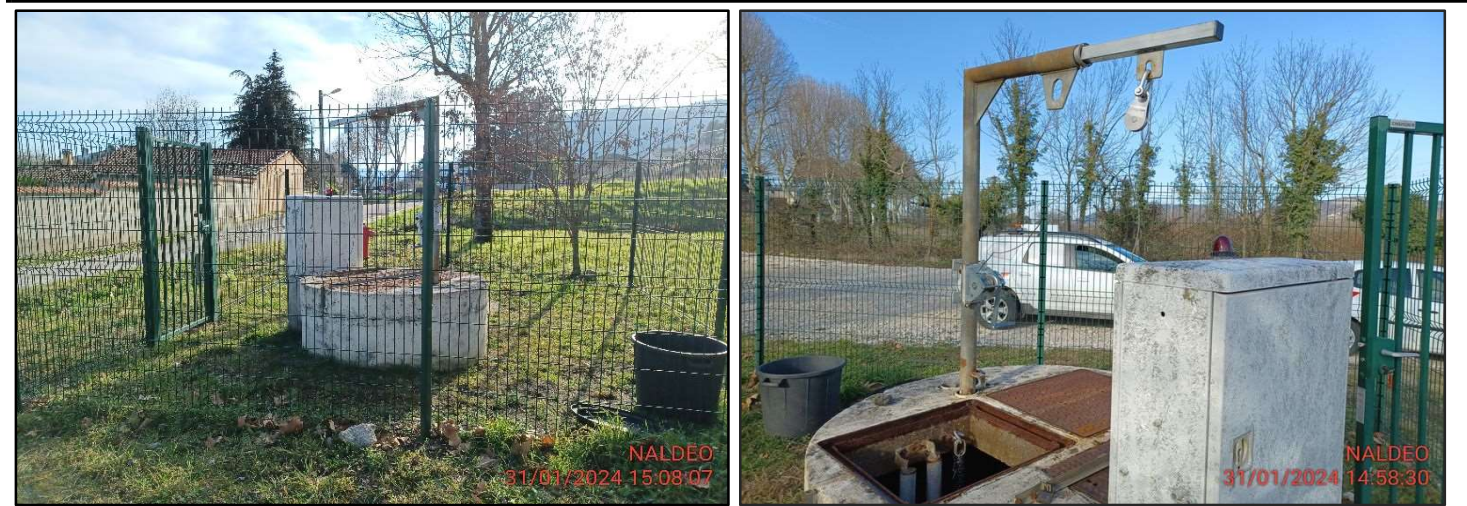
PHOTOS GENERALES DE L'OUVRAGE

- Ouvrage vieillissant mais dans un état correct
- Présence de rouille à l'intérieur du PR
- Absence de télégestion
- Fonctionnement correct
- Absence de conduite de trop plein

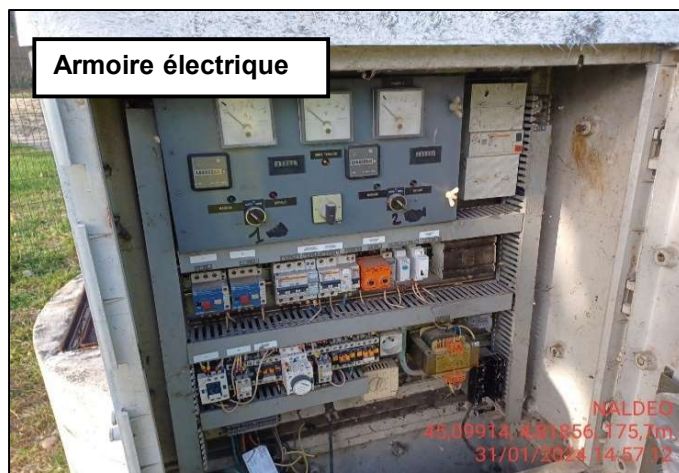
Armoire électrique

Présence d'une armoire électrique :	<input checked="" type="checkbox"/> OUI	<input type="checkbox"/> NON
Etat de l'armoire électrique :	BON

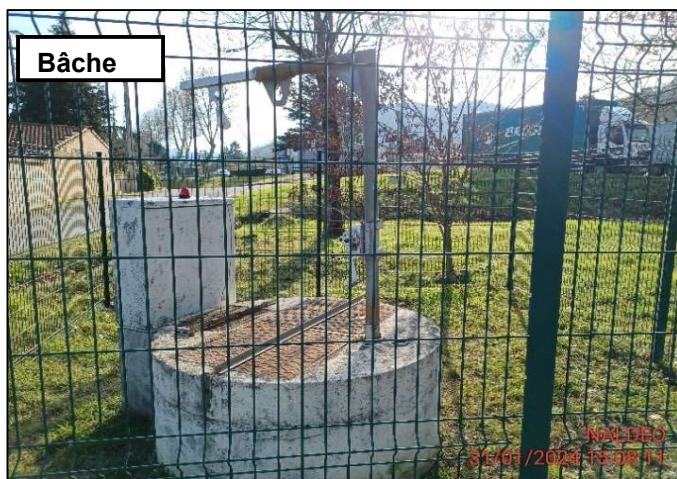
Bâche

-présence de rouille à l'intérieur du PR
 -3 poires de niveau
 -fonctionnement correct
